Tilstandsrapport

Boligbygg med flere boenheter

Lofsrudhøgda 69B, 1281 OSLO

Befaringsdato: 06.06.2026

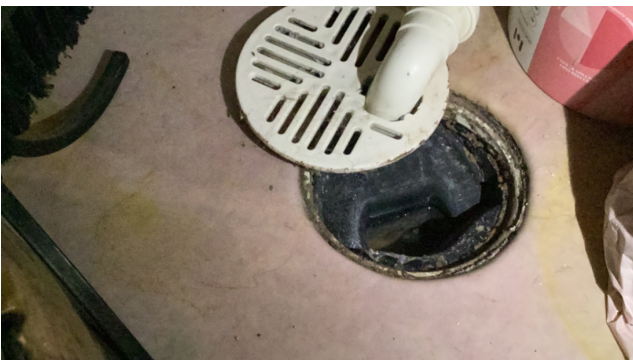
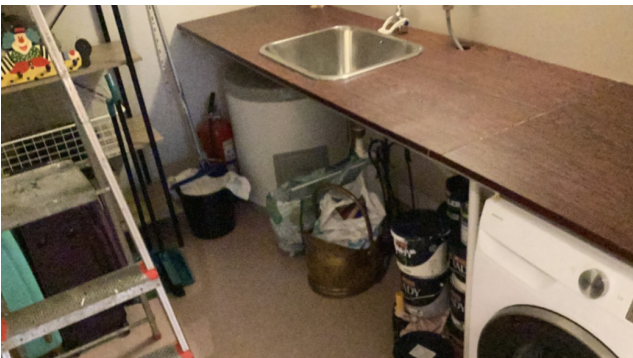
KJELLER > VASKEROM

TG 3 Generell

- Våtrommet må oppgraderes for å tåle normal bruk etter dagens krav.

Manglende oppgradering medfører økt risiko for fuktgjennomtrengning og skader på tilstøtende konstruksjoner ved normal bruk eller lekkasjer. For å oppnå en løsning som tilfredsstillter dagens krav må våtrommet oppgraderes, herunder tettesjikt, sluk og røropplegg.

- Manglende oppgradering av våtrommet medfører høy risiko for at konstruksjonene ikke vil tåle vanlig bruk av vann eller lekkasjer. Selv om det er dusjkabinett, er det fortsatt en betydelig risiko for at våtrommets konstruksjoner ikke tåler lekkasjer. Dette kan føre til fuktskader på tilstøtende konstruksjoner.

Våtrommet er fra byggeåret 1994 og har passert forventet levetid for vesentlige fuktsikrende konstruksjoner og overflater. Som følge av alder foreligger det økt risiko for svikt i gulvbelegg og tilhørende konstruksjoner. Våtrommet må oppgraderes for å tåle normal bruk etter dagens krav.

Kostnadsestimat: 100 000 - 200 000

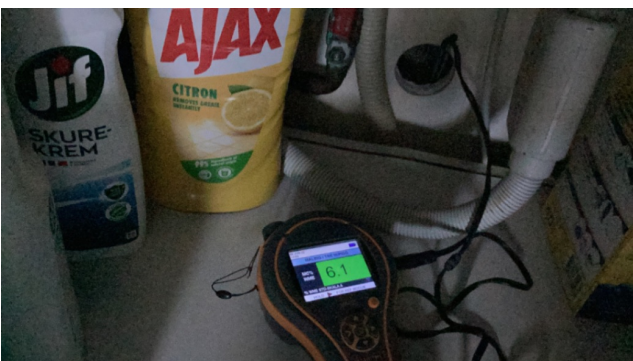
KJELLER > VASKEROM

Tilliggende konstruksjoner våtrom

Det ble ikke registrert tegn til fukt, misfarging, råteskader eller andre forhold som indikerer lekkasje eller skadeutvikling i den kontrollerte konstruksjonen.

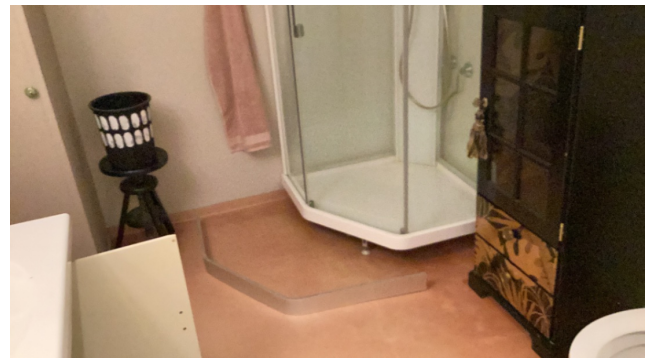
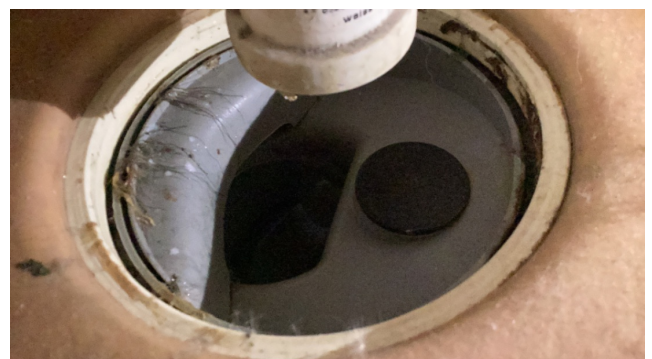
KJELLER > BAD

! TG 3 Generell

- Våtrommet må oppgraderes for å tåle normal bruk etter dagens krav.

Våtrommet er fra byggeåret 1994 og har passert forventet levetid for vesentlige fuktsikrende konstruksjoner og overflater. Som følge av alder foreligger det økt risiko for svikt i gulvbelegg og tilhørende konstruksjoner. Våtrommet må oppgraderes for å tåle normal bruk etter dagens krav.

- Manglende oppgradering av våtrommet medfører høy risiko for at konstruksjonene ikke vil tåle vanlig bruk av vann eller lekkasjer. Dette kan føre til fuktskader på tilstøtende konstruksjoner.

Våtrommet har passert forventet levetid for vesentlige fuktsikrende konstruksjoner og overflater. Dette medfører økt risiko for fuktskader ved normal bruk eller lekkasjer. Våtrommet har behov for omfattende oppgradering, og tettesjikt, sluk og røropplegg bør oppgraderes og dokumenteres.

Kostnadsestimat: 200 000 - 500 000
