# Tilstandsrapport

Toftes gate 21 A, 0556 OSLO

# gnr. 225, bnr. 278, snr. 264

Befaringsdato: 04.03.2026

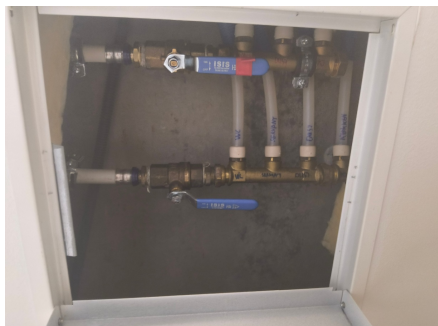
Type rør: Innvendige vannledninger er av plast (rør-i-rør).  
Alder: 2009  
Synlighet: Anlegget er i hovedsak skjult.  
Hovedstoppekran: Hovedstoppekranen er lokalisert og enkelt funksjonstestet.  
Lekkasjesikring: Lekkasjevann føres til sluk på badet

Der innvendige vannrør er synlige, er det gjort en enkel visuell vurdering. Undersøkelsen er utført uten spesialkompetanse på rørinstallasjoner, og det kan være forhold som ikke oppdages. Der rør er skjult, baseres vurderingen på alder. Vanntrykk er enkelt testet ved å åpne to tappesteder samtidig, men uten å måle faktisk trykk. For en teknisk kontroll anbefales vurdering av kvalifisert fagperson.

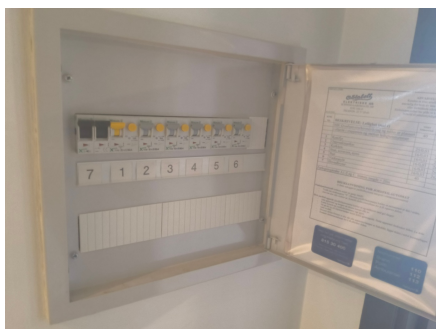
Det er ikke avdekket feil eller mangler ved visuell kontroll, men dette gir ingen garanti for at anlegget er uten feil eller mangler. For full kontroll av det elektriske anlegget anbefales det en kontroll av en autorsiert elektriker.
