# Tilstandsrapport

Boligbygg med flere boenheter

Toftes gate 21 A, 0556 OSLO

# gnr. 225, bnr. 278, snr. 264

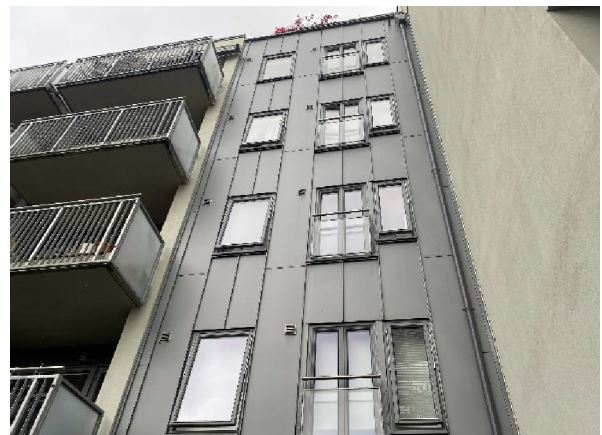
Stålplatekledning fremstår for det meste i god stand

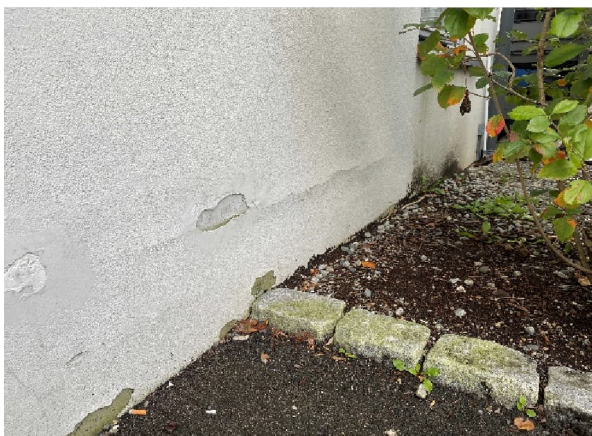
Mye skader. Behov for renhold av alle flater

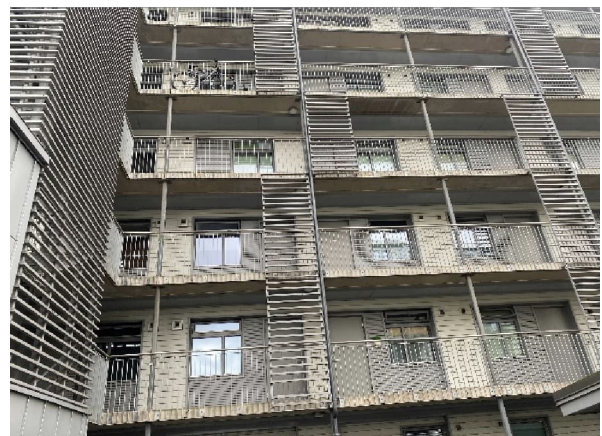
Trekledning med behov for overflatebehandling

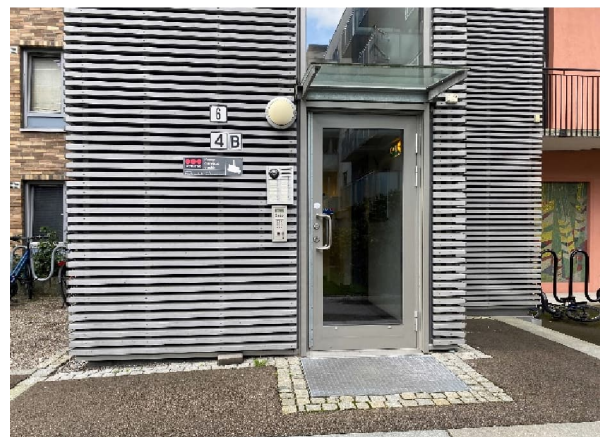
Skader bør utbedres løpende

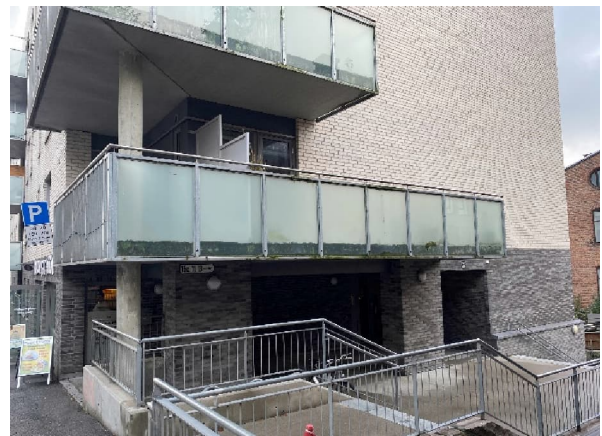
Kraftig groing på dekkekant. Tiltak er nødvendig

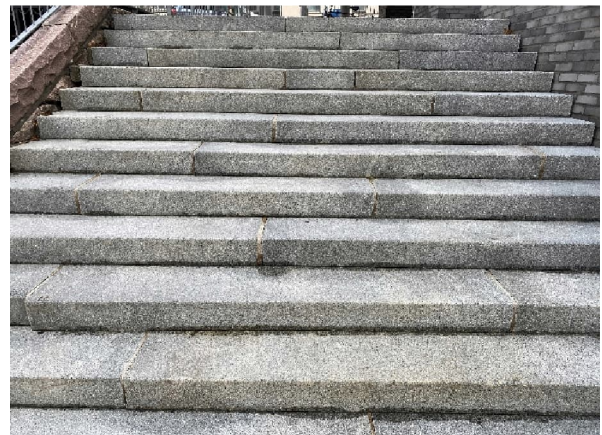
Oppsprekking i fuger

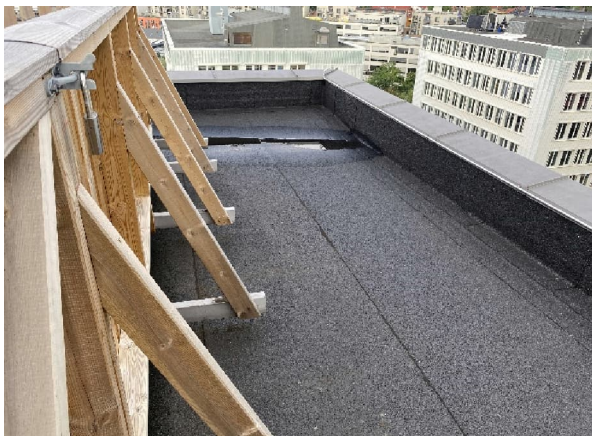
Enkelte mindre dammer med stående vann

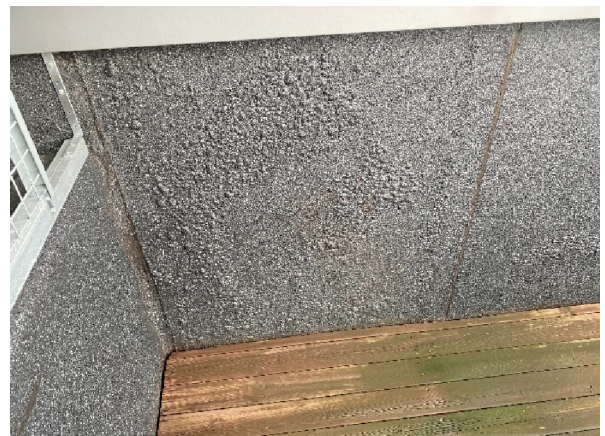
Noe varmebobling i papp

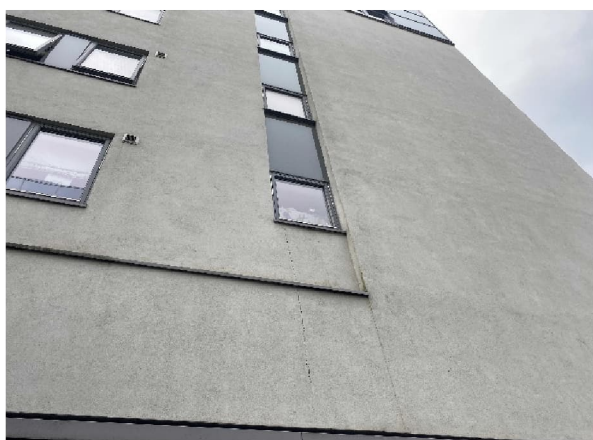
Behov for rengjøring av alle fasader

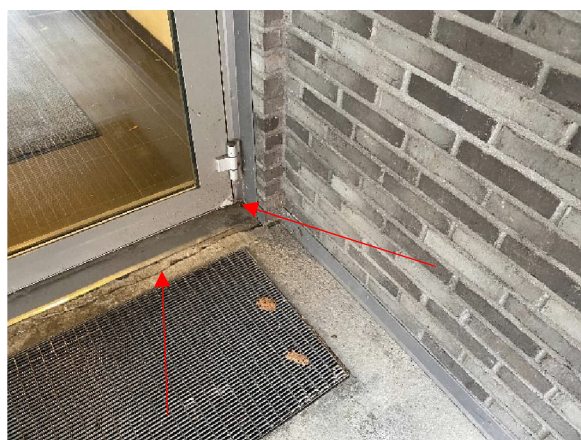
Skader på dør og betongdekke

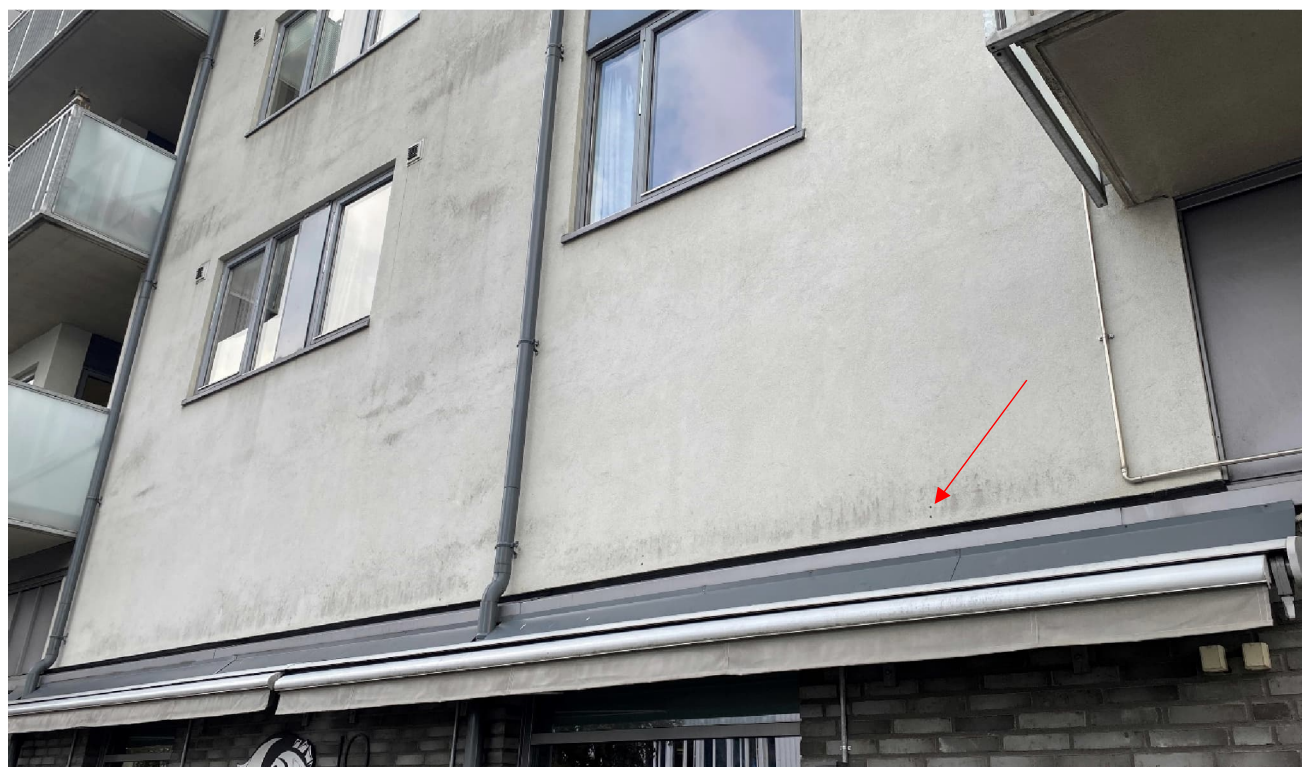
Fasader må rengjøres og eventuelt overflatebehandles i etterkant. Hull må forsegles

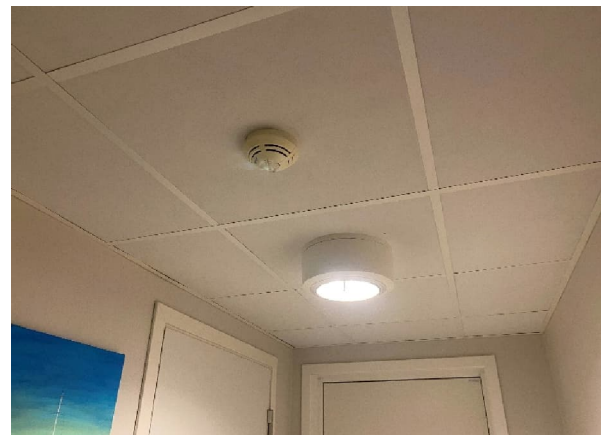
Systemhimlinger i korridorer med enkelte skader

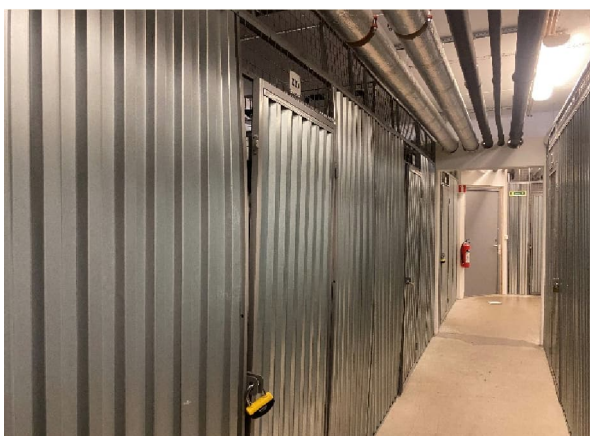
Overflater i bodarealer. Skade på bodvegg

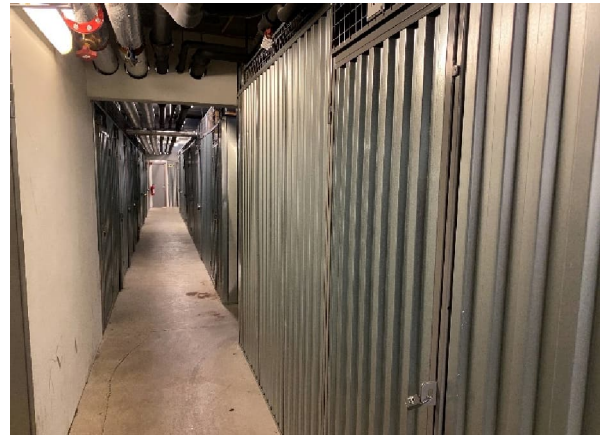
Støtskader i metallprofiler

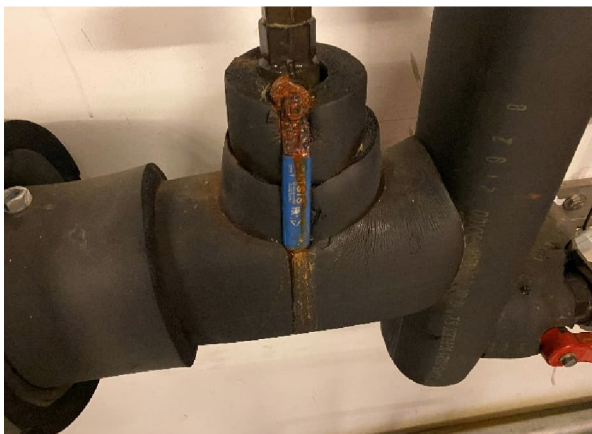
Rust på kran. Kraner må funksjonstestes regelmessig

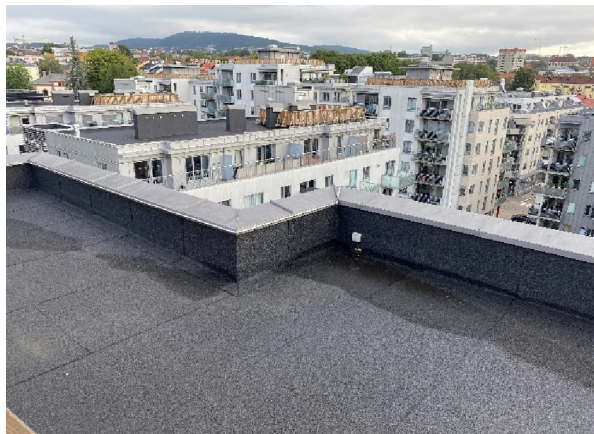
Defekt varmekabel vil føre til skader

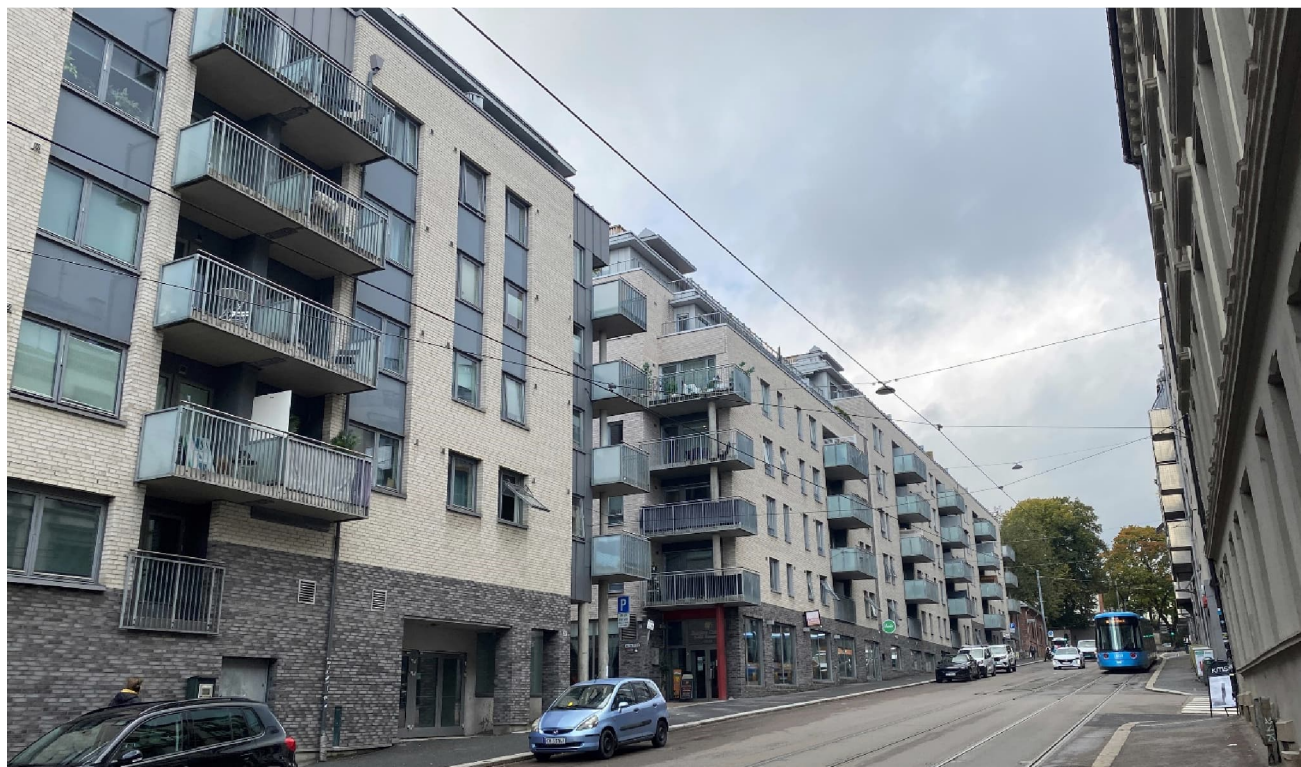
Stor vannføring i Toftes gate ved sterk nedbør kan føre til vanninntrengning

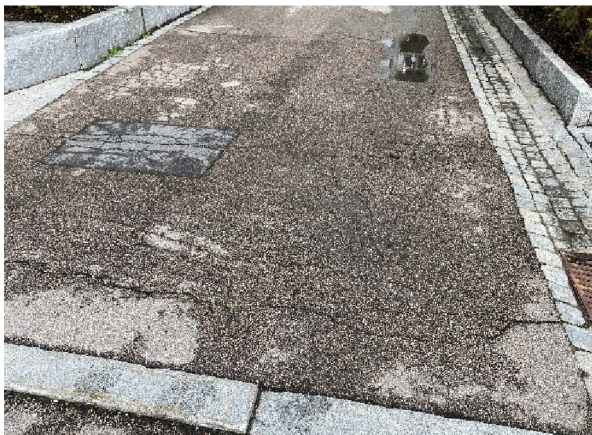
Asfaltskader
