Tilstandsrapport

Boligbygg med flere boenheter

Lallakroken 1 A, 0259 OSLO

Befaringsdato: 26.03.2026

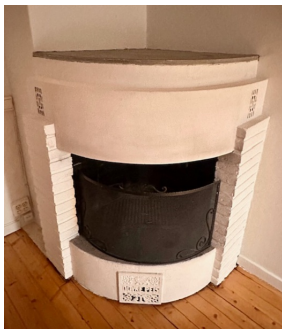
Manglende korrekt tilkobling til rehabilitert pipeløp medfører risiko for røykgasslekkasje og brannfare ved bruk. Fyringsforbud innebærer at ildstedet ikke kan benyttes slik det er i dag. For å oppnå lovlig og sikker bruk må det etableres godkjent tilkobling mellom ildsted og røykrør. Arbeid må utføres av kvalifisert fagperson og godkjennes av relevante myndigheter/feier.

Kostnadsestimat: 20 000 - 100 000

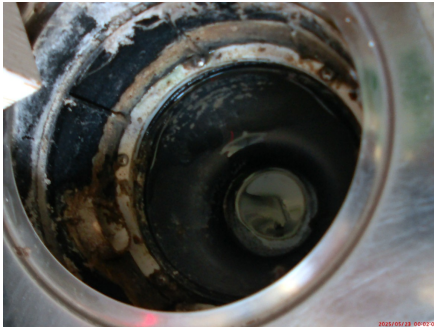
ETASJE > BAD

Synlige vann- og avløpsinstallasjoner under servant fremstår uten tegn til lekkasjer ved befarings.
