# Tilstandsrapport

TOMANNSBOLIG (VERTIKALDELT) OVER 2  
PLAN MED LOFT

Rudveien 5, 2016 FROGNER

Befaringsdato: 16.02.2026

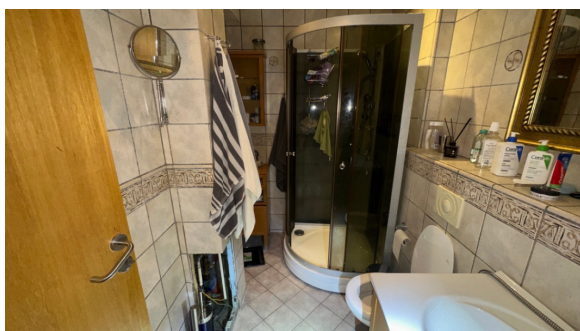
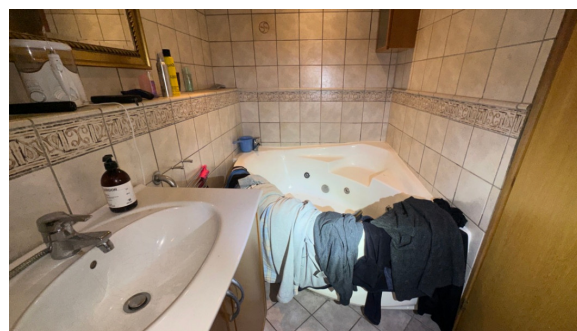
### UNDERETASJE > BAD

• Tilstandsgrad 2 er tildelt som følge av alder og slitasje på flisene, med stedvis riss og sprekker i flis og flisfuger, samt manglende flis på rørkasse i rommet. Over halvparten av forventet brukstid for flisene er også passert

Konsekvens: Alder og slitasje - Dette kan over tid medføre fuktbelastning og følgeskader. Manglende flis på rørkasse gir et uferdig/utsatt område som er mer sårbart for fukt og slitasje. At flisene har passert mer enn halvparten av forventet brukstid innebærer økt sannsynlighet for videre sprekke-dannelser, løse fliser og behov for utbedringer/modernisering.

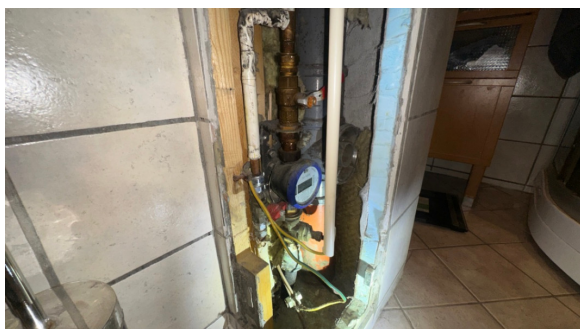
## UNDERETASJE > BAD

- Det er avvik:
- Tilstandsgrad 2 er tildelt som følge av slitasje på innredningen, herunder riss i servant og svellemarker i fronter. Det er heller ikke registrert synlig lekkasjespalte ved toalett. Innredningen bærer preg av alder og slitasje

- Tiltak:
- Uten dreneringsløsning/lekkasjesikring kan lekkasjer pågå over lang tid uten å bli oppdaget. Dette kan føre til omfattende fuktskader i omkringliggende byggematerialer.

Det bør undersøkes hvilken løsning som er mest hensiktsmessig å benytte for å lukke avviket – som f.eks lekkasjevarsler eller lekkasjespalte - så kalt "poseløsning" på sistene har tidligere vært en godkjent løsning, men blir pr i dag fra rådet da det kan oppstå lekkasjer utenfor posen å bli oppdaget i tide.

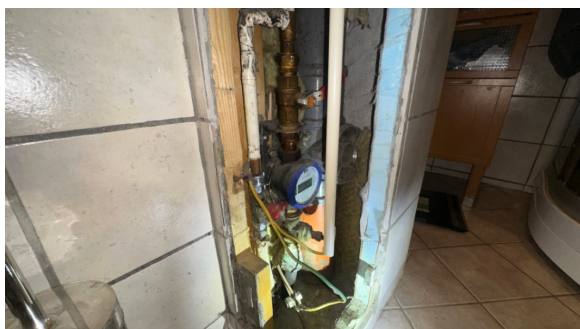
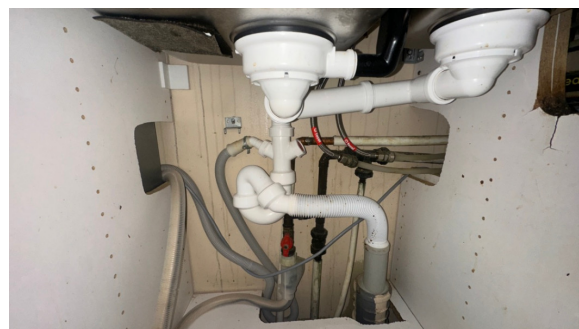
## TG 2 Avløpsrør

Konsekvens - Over tid kan aldrende avløpsrør utvikle svakheter i skjøter eller materialer, noe som øker risikoen for lukt, fukt og i verste fall vannskader.

- Det er ikke behov for utbedringstiltak siden anlegget fungerer i dag, men ut ifra alder kan skader plutselig oppstå på eldre anlegg. I forbindelse med oppgradering av våtrom vil det være naturlig med utskiftning av rør.
