FROGNER/HEKSEBERGÅSEN

Rudveien 5

Befaringsdato: 16.02.2026

Rapportdato: 09.03.2026

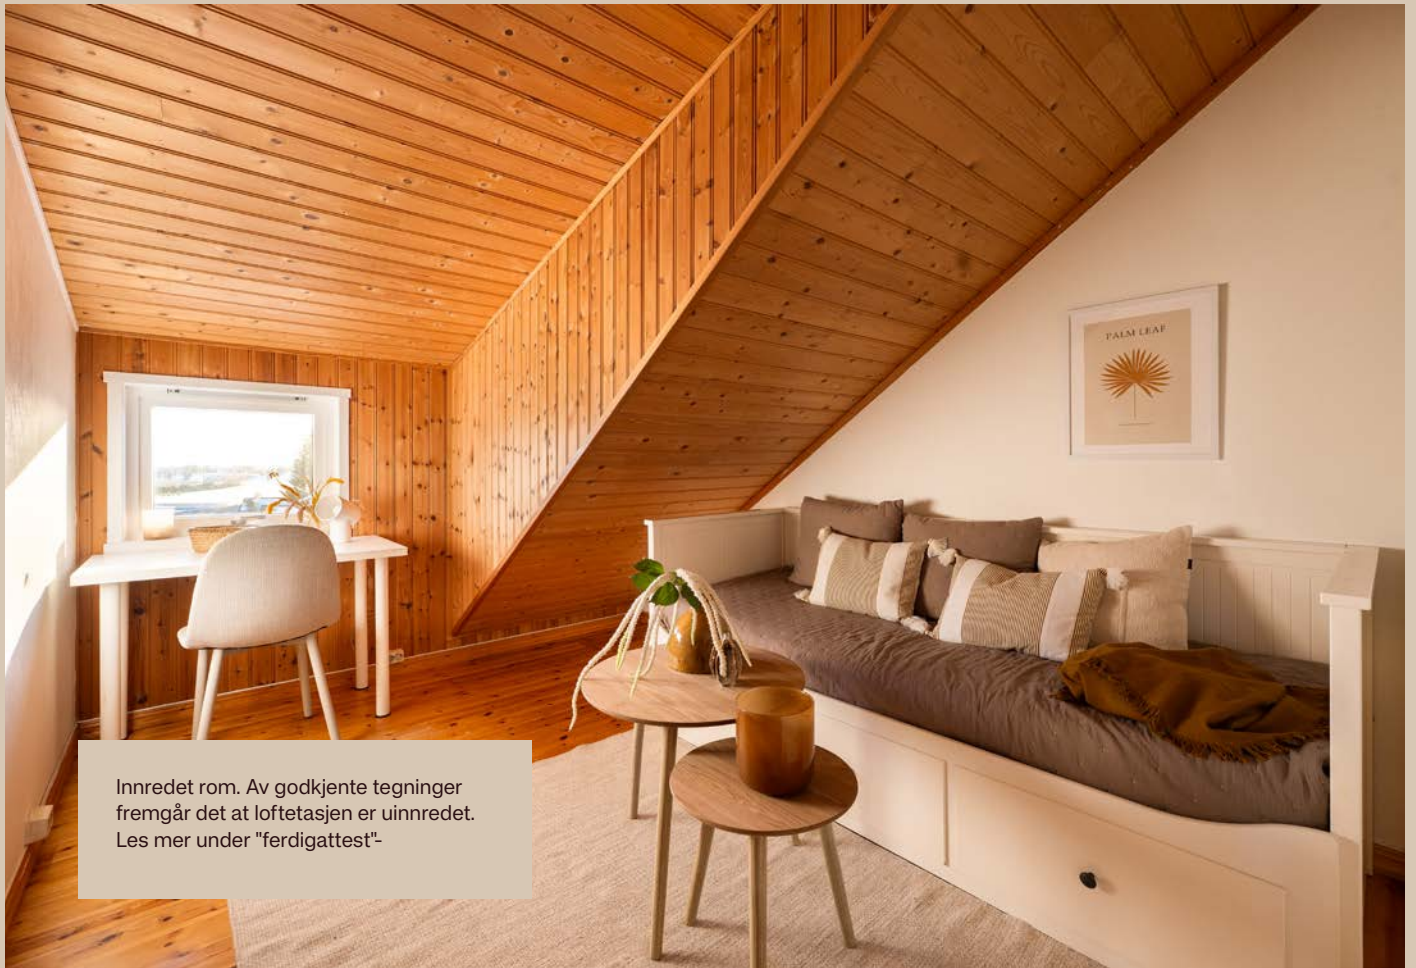
Innredet rom. Av godkjente tegninger fremgår det at loftetasjen er innredet. Les mer under "ferdigattest"-

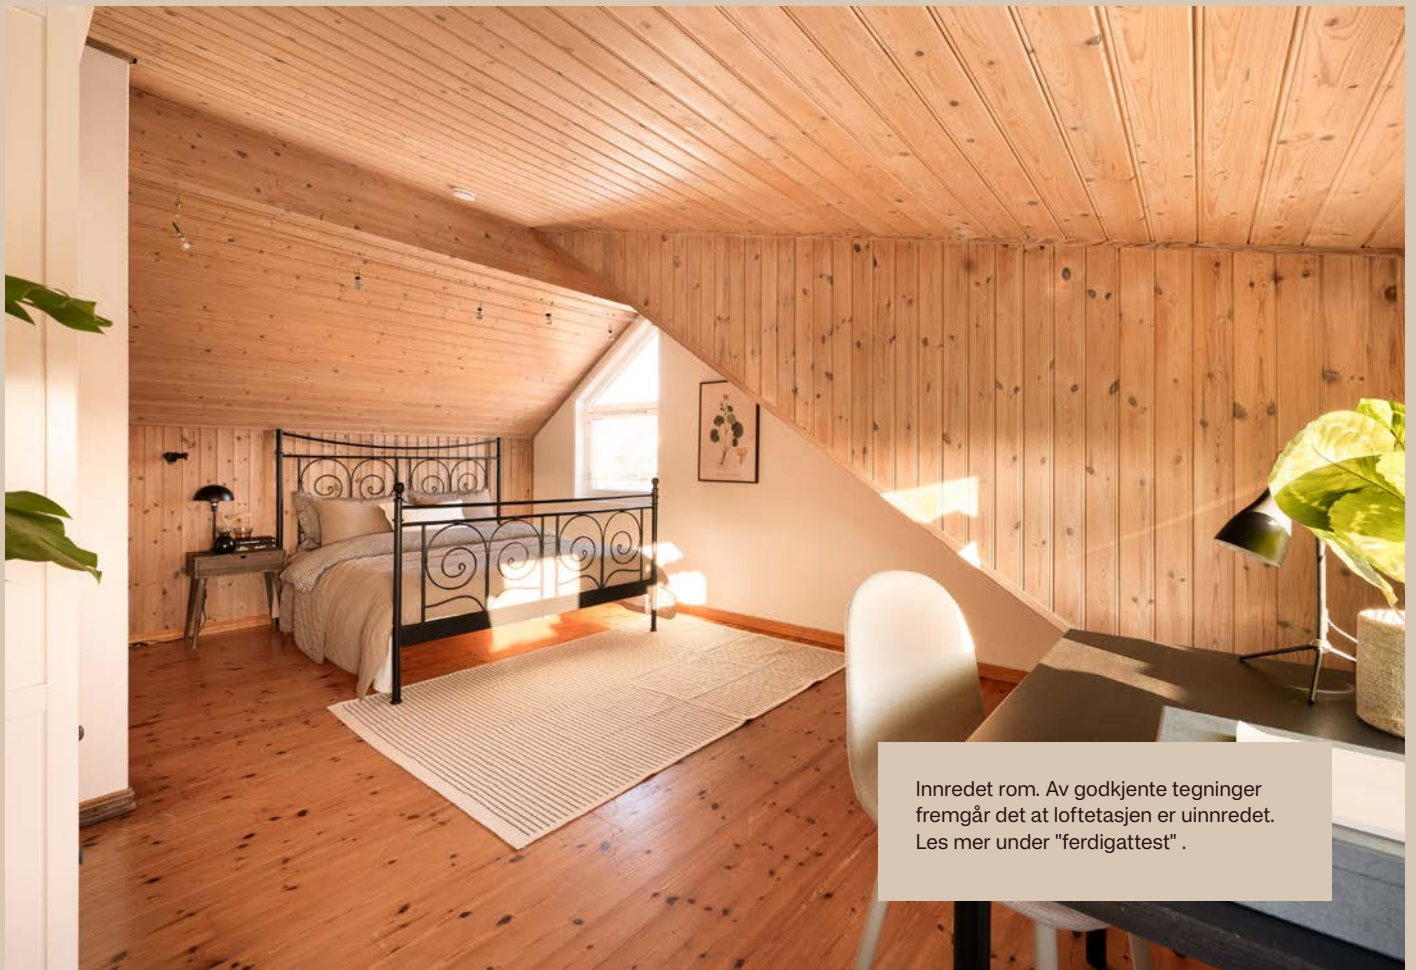
Innredet rom. Av godkjente tegninger fremgår det at loftetasjen er uinnredet. Les mer under "ferdigattest".

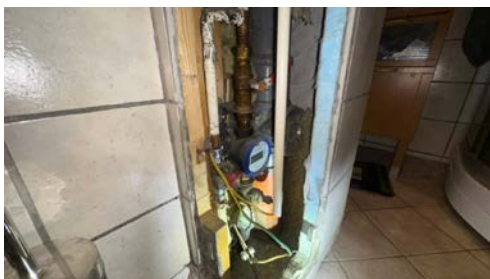
UNDERETASJE > BAD

IG 2 Sanitærutstyr og innredning

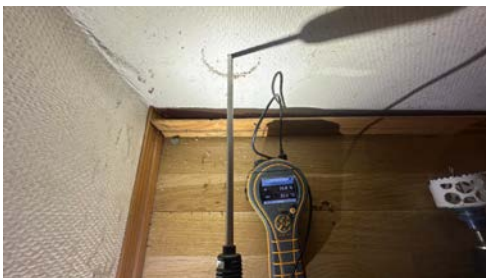
KJØKKEN

Det ble rutinemessig søkt etter fukt på typisk fuktutsatte steder med fuktindikator (Protimeter SM) på befaringen og det var ingen indikasjoner på fukt.

Det er registrert normal og forventet bruksslitasje på kjøkkeninnredningen.
Tilstandsgrad er satt basert på en helhetlig vurdering av alder, utførelse og generell tilstand.
Brukssfunksjonen er ikke vesentlig nedsatt men grenser til TG2 som følge av slittasje.

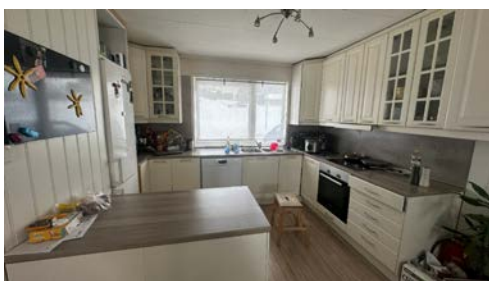
1. ETASJE > STUE/KJØKKEN

TG 1 Avtrekk
