# Tilstandsrapport

2-ROMS LEILIGHET I 6.ETASJE

Åråssvingen 11, 2007 KJELLER

Rapportdato: 28.04.2026

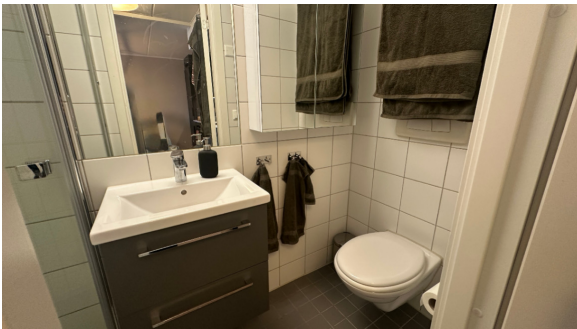
## 6. ETASJE > BAD

Dør er plassert i våtsonen på badet, noe som over tid kan føre til fukskader på dørbled og karm.

Det er registrert stedvis riss i flisfuger.

Sprekk/riss i fliser i våtrom har i utgangspunktet liten betydning for funksjonaliteten på badet så sant membransjikt bak fliser er tett.

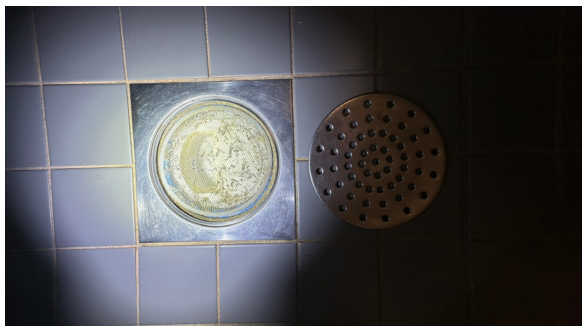
## 6.ETASJE > BAD

- Det er ikke påvist tilfredsstillende løsning for å synliggjøre lekkasje fra innebygget systerne.

- Uten dreneringsløsning/lekkasjesikring kan lekkasjer pågå over lang tid uten å bli oppdaget. Dette kan føre til omfattende fuktskader i omkringliggende byggematerialer.

Konsekvensen er at eventuelt lekkasjevann fra toalettet ikke blir raskt synliggjort samt ledet til sluk uten følgeskader.

Ved monteringsstidspunktet for innebygget systerne forelå det ikke krav om lekkasjesikring. Konstruksjonen anbefales kontrollert med jevne mellomrom.

Det bør undersøkes hvilken løsning som er mest hensiktsmessig å benytte for å lukke avviket – som f.eks lekkasjevarsler eller lekkasjespalte.

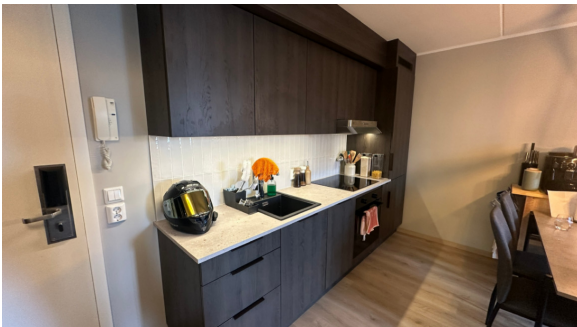
### 6.ETASJE > GANG/STUE/KJØKKEN

- Det er avvik:
- Det mangler tettemuffer i enden av varerør på rør-i-rør-systemet på kjøkkenet, under vasken.

- Tiltak:
- Tettemuffer:  
Konsekvens:  
Manglende tettemuffer kan medføre at eventuelt lekkasjevann ikke ledes tilbake til fordelerskap eller annet kontrollert avløp, men i stedet kan renne ut i kjøkkenbenk, innredning eller tilstøtende konstruksjoner. Dette gir økt risiko for skjulte fukt- og følgeskader.

Det anbefales å ettermontere tettemuffer på varerørene under kjøkkenvasken, slik at eventuell lekkasje ledes tiltenkt vei og lekkasjesikringen fungerer som forutsatt.
