Tilstandsrapport

Boligbygg med flere boenheter

Industriveien 3, 8517 NARVIK

Oppdragsnr.: 21414-1249

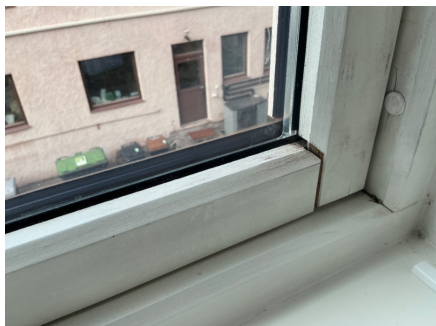
TG2 Vinduer

Skade på vindu bad.

Skade vindu bad

Lokal utbedring.

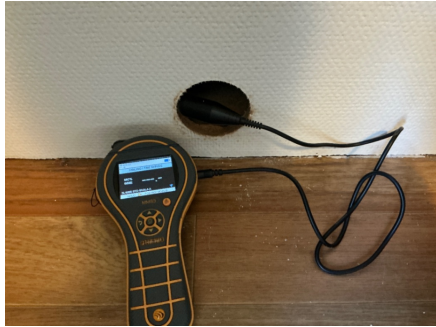
Hulltaking er foretatt uten å påvise unormale forhold.

Fuktkvotemåling (vekt%) i konstruksjonen ble målt til 0.

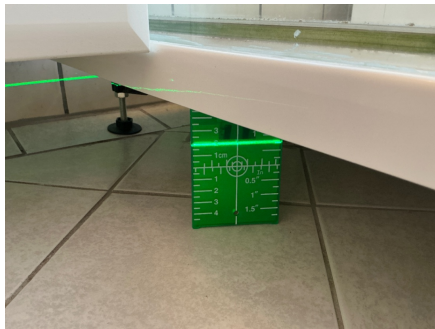
TG-2 Overflater Gulv

Fall mot sluk er målt til 20mm.

- Krav til fall (høydeforskjell) er ikke oppfylt, men det er fall til sluk.

- Vær oppmerksom ved bruk. For å få tilstandsgrad 0 eller 1 må gulvet bygges om, for å få riktig fall til sluk. Det vil imidlertid sjelden være økonomisk rasjonelt som et enkeltstående tiltak. Ved en eventuell renovering, påse at våtrommet bygges med riktig fall til sluk.

Holdes under oppsikt. Sluk anbefales inspisert og rengjort med jevne mellomrom.

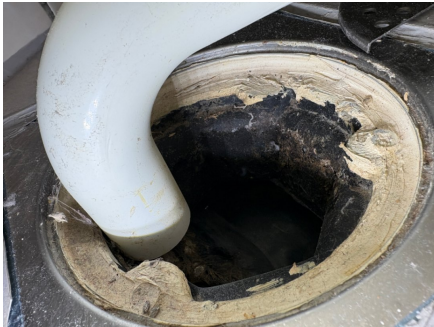
TG-2 Sluk, membran og tettesjikt

Sluk bad

- Sluket må sjekkes og rengjøres jevnlig.
- Overvåk tilstanden jevnlig. For å få tilstandsgrad 0 eller 1 må slukløsningen skiftes ut og sannsynligvis må også membransjiktet skiftes/utbedres. Det er imidlertid vanskelig å si noe om tidspunktet for når dette er nødvendig.
- Eldre sluk av plast er ofte utsatt for lekkasjer og særlig i overganger. Eventuelle lekkasjer kan medføre fuktskader på tilliggende konstruksjoner.
- Det er viktig å merke seg at levetiden til en membran varierer basert på kvalitet, installasjon og bruk. Eldre membraner kan bli sprø og sprekke opp, noe som fører til at de mister sin vanntettende funksjon. Dette kan resultere i vannlekkasjer gjennom vegger og gulv og fuktskader.
