# Ekebergveien 5 E

## 0192 OSLO

### Tilstandsrapport Eierskifte

Boligtype: Boligblokk

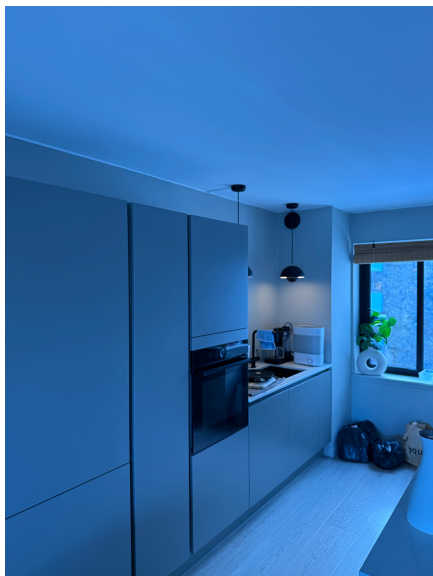
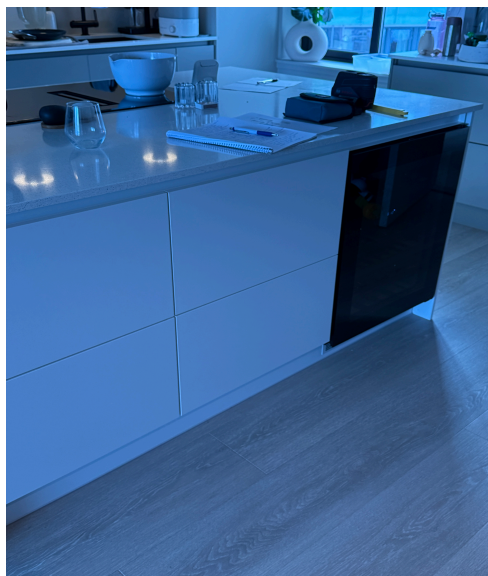
### Avtrekk

Kullfilter

TG-2

Kjøkkenventilator med omluftfunksjon/kullfilter i kombinasjon med naturlig ventilering, tilfredsstillende ikke standardens krav til luftutskifting. TG 2 er satt på grunn av omluftventilator/kullfilter. Ideelt sett bør det være mekanisk avtrekk fra kjøkken (et krav for å få TG1)

#### Anbefalte tiltak avtrekk

Det anbefales å etablere mekanisk avtrekk med avtrekk ut, men dette må avklares med sameiet eller borettslaget. Det er ikke alltid at dette lar seg gjennomføre.

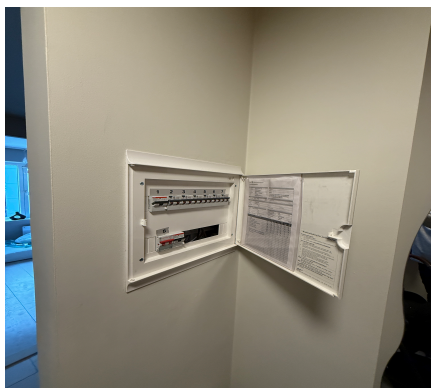
## 6.18 Elektrisk

**TG-1**

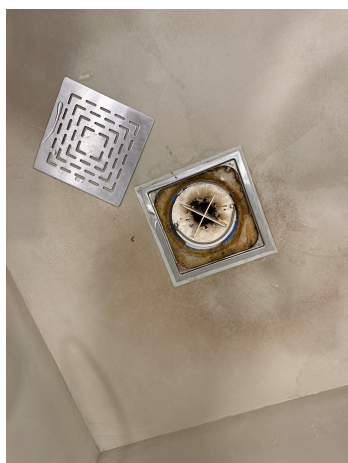
## 6.19 Avløpsrør

| Oppsummering av avløpsrør | TG-1 |
| Staking kan gjennomføres via avløp til installasjoner og sluk. | |

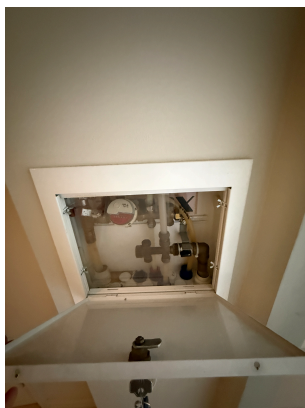
## 6.20 Vannledninger

| <b>Oppsummering av vannledninger</b> | <b>TG-1</b> |
| Stoppekran er plassert i gang og fungerer som tiltenkt. | |

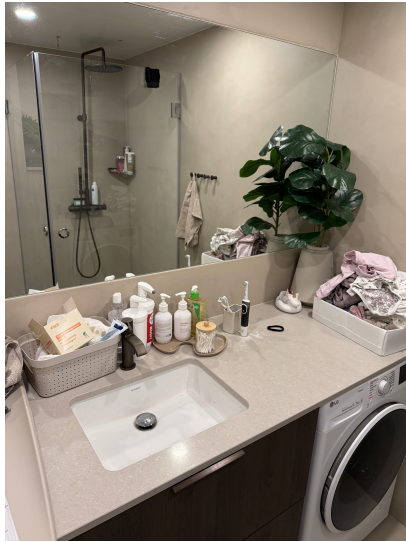
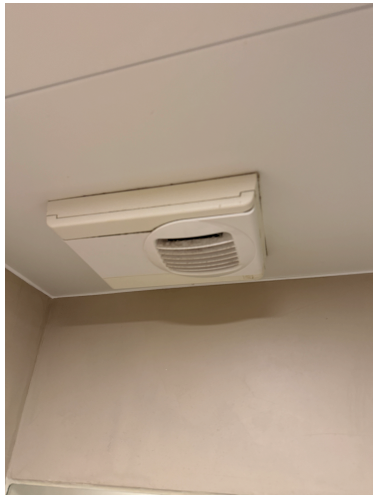
## 6.22 Våtrom:

Microsement på gulv med varme, microsement på vegger, himling med downlight, hvit vask med møbel under, speil, innebygd wc.

TG-1

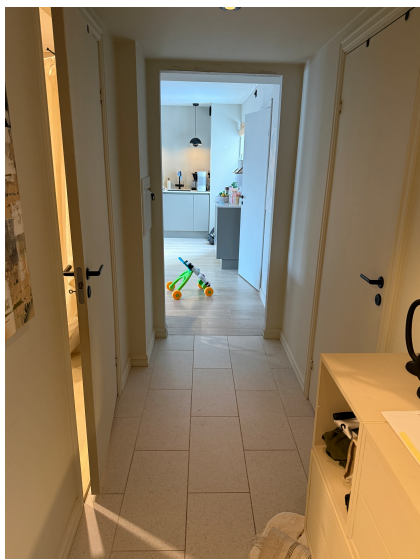
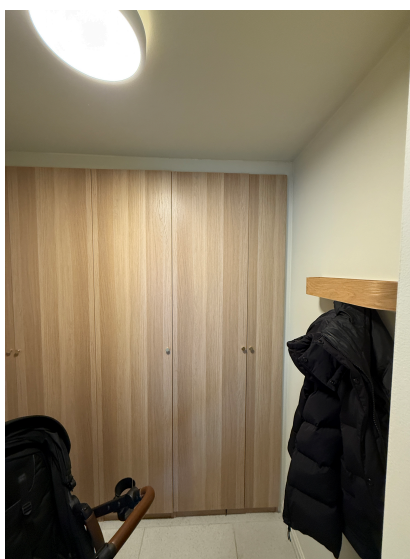
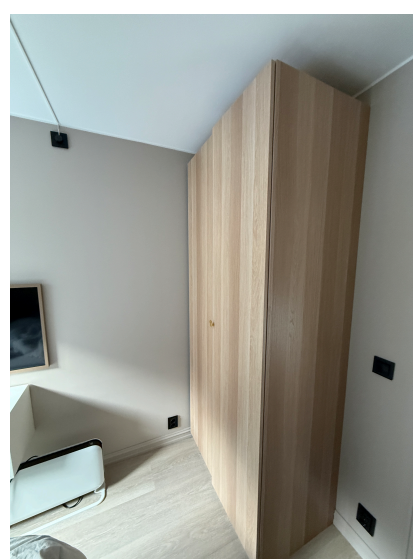
## 6.23 Overflater

TG-1
