# Dampsaga allé 16, 2053 JESSHEIM

## Tilstandsrapport Eierskifte

Befaringsdato  
07.10.2025

Rapportdato  
08.10.2025

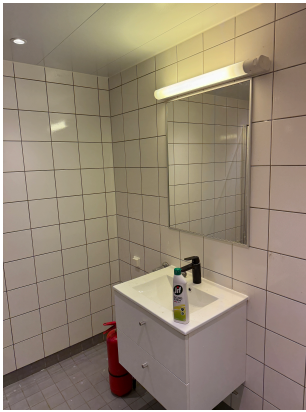
## 6.22 Våtrom:

TG-2

Innredning litt fukt-skadet i bunn

Tiltak ikke nødvendig annet en for estetikk.

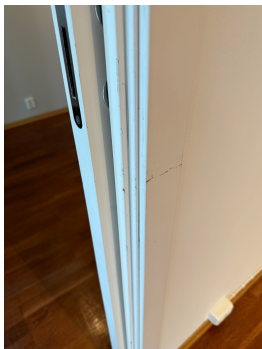
Alle overflater

TG-2

- Det er bruksmerker på flere dørkarmen,
- Gulvlist på soverom mangler,
