# Tilstandsrapport

Boligbygg med flere boenheter

Garver Ytteborgs vei 103, 0977 OSLO

Befaringsdato: 01.12.2025

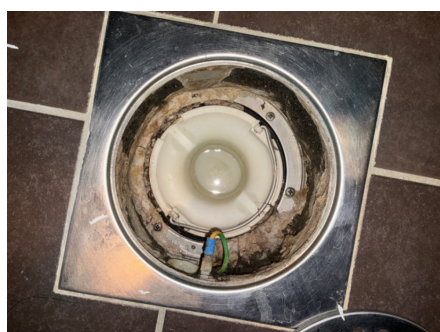
#### TG 1 Sluk, membran og tettesjikt

Sluktype: Plastsluk.

Membran: Synlig membran klemte i klemringen.

Alder: Ifølge eier fra 2017/2018.

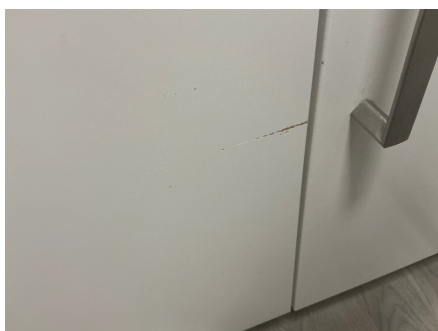
### TG 2 Overflater og innredning

- Det er avvik:
  - Benkeplaten har mindre svellinger på undersiden i området ved oppvaskmaskin og kum. Svelling tyder på fuktpåkjenning.
  - Overflater har bruksslitasje med sår og merker som kan kreve tiltak.
