Tilstandsrapport

Boligbygg med flere boenheter

Sognsveien 4, 0451 OSLO

Befaringsdato: 26.05.2026

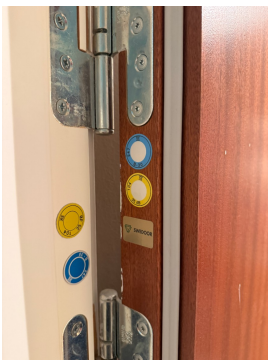
Bygningen har brann- og lydklassifisert entrédør.

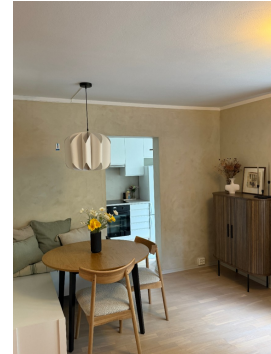
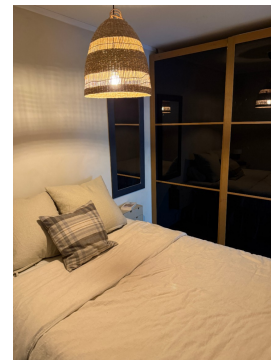
Innvendig er det gulv av parkett. Veggene har malte plater. Innvendige tak har malte plater.

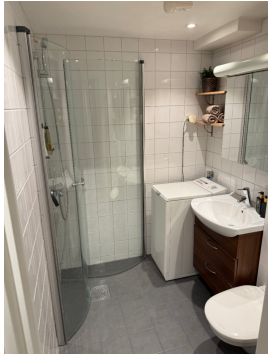
TG 2 Overflater vegger og himling

Det er glasurskader på fliser.

Tiltak: Ingen akutte tiltak nødvendig. Kosmetisk skade.

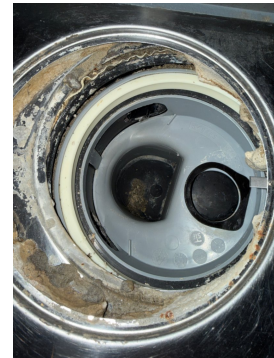
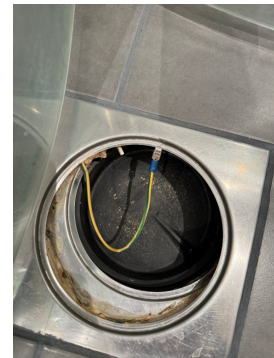
🔧 TG 2 Sluk, membran og tettesjikt

Det er plastsluk og banemembran med ukjent utførelse

- Det er rundt sluk påvist en ikke-fagmessig utførelse av membran/tettesjikt/klemring.
- Mer enn halvparten av forventet brukstid er passert på membranløsningen.

- Det er viktig å merke seg at levetiden til en membran varierer basert på kvalitet, installasjon og bruk. Eldre membraner kan bli sprø og sprekke opp, noe som fører til at de mister sin vanntettende funksjon. Dette kan resultere i vannlekkasjer gjennom vegger og gulv og fuktskader.
- Overvåk konstruksjonen jevnlig. For å få tilstandsgrad 0 eller 1 må løsningen utbedres, men tidspunktet for når dette er nødvendig er vanskelig å si noe om.
- Feil montering av sluk og klemring øker risikoen for vannlekkasjer. Dette kan føre til fuktskader i underliggende konstruksjoner.

Det er påvist mangelfull/feil utførelse rundt rørgjennomføringer e.l. som gir fare for fukt i konstruksjonen i våtsone. Mer enn halvparten av forventet brukstid er passert på membranløsningen. Avløpsrør fra servant går igjennom gulvet. det er ingen synlig membranmansjett rundt dette røret.

Tiltak: Overvåk konstruksjonen jevnlig. For å få tilstandsgrad 0 eller 1 må løsningen utbedres, men tidspunktet for når dette er nødvendig er vanskelig å si noe om. Løsningen/utførelsen rundt rørgjennomføringer gir fare for fukt inn i konstruksjoner. Installering av tett dusjkabinett anbefales

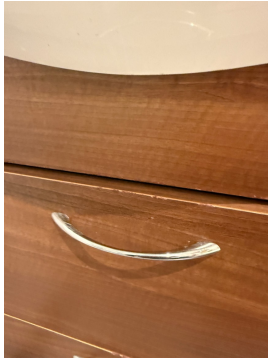
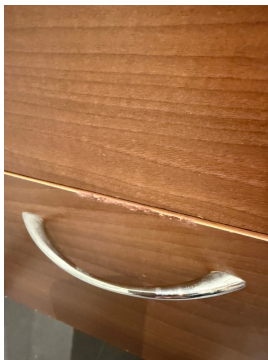
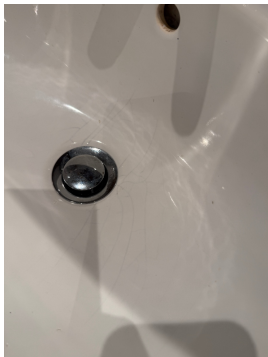
🔧 TG 2 Sanitærutstyr og innredning

- Det er påvist riss/sprekker i utstyr på våtrommet.
- Det er påvist skader på innredning.

- Det er ikke behov for utbedringstiltak.
- Riss er vanligvis overfladiske skader i servantens overflate eller glasur. Konsekvensene av riss er hovedsakelig kosmetiske.

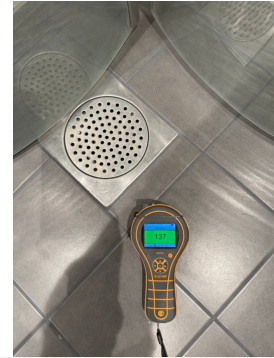
Hulltaking er ikke foretatt da det ikke er fysisk mulig pga tilliggende konstruksjoner.

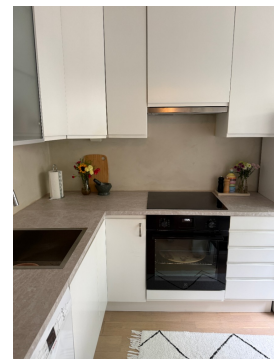
Kjøkkenet har innredning med glatte fronter. Benkeplaten er av laminat. Det er kjøøl/fryseskap, oppvaskmaskin, induksjonstopp og stekeovn. induksjon og komfyr er fra 2025

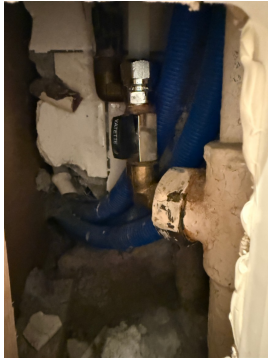
Innvendige vannledninger er av plast (rør i rør). Det er besiktiget i rørskap.

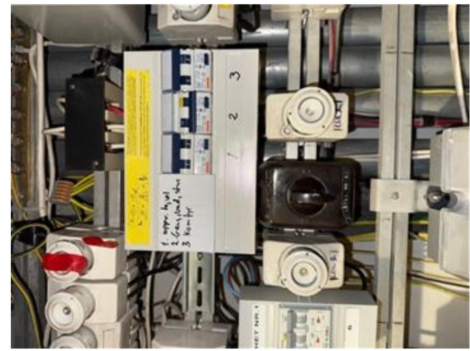
Elkontroll i 2025, og rettet avvik i 2025
