# Tilstandsrapport

📍 Lørenvangen 19, 0585 OSLO

# gnr. 124, bnr. 294

# Andelsnummer 19

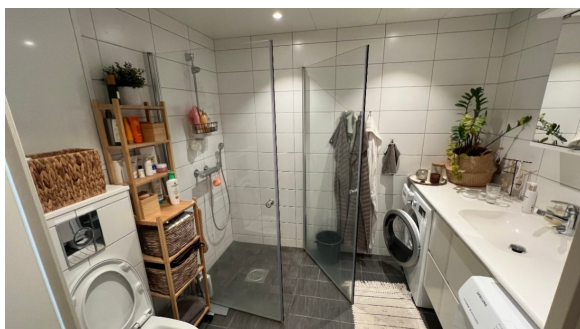
### 4. ETASJE > BAD

## TG 1 Overflater vegger og himling

Plastsluk med synlig membran og klemring.

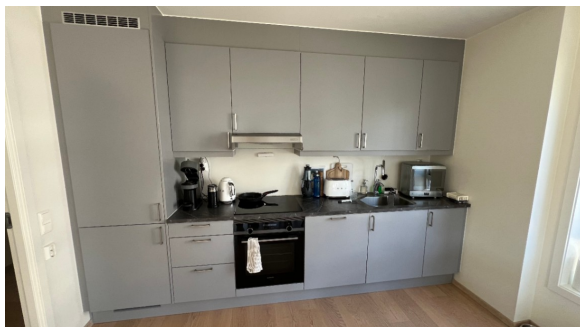
## 4. ETASJE > STUE/KJØKKEN

### TG 1 Avtrekk

Tegn til dette ble ikke observert på befaringsdagen.

Eier opplyste at systemet fungerer som det skal.
