# Tilstandsrapport

Boligbygg med flere boenheter

Fjellhamarveien 58, 1472 FJELLHAMAR

Befaringsdato: 28.01.2026

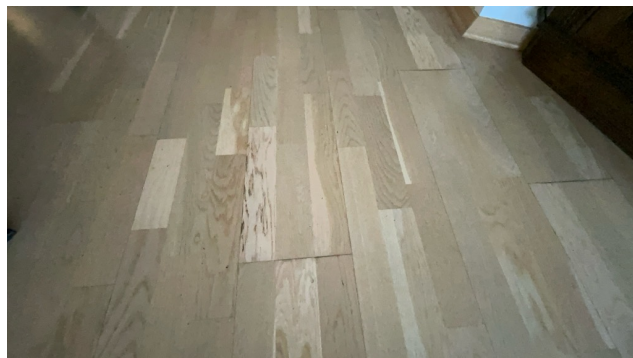
- Det er avvik:  
Noe slitasje på gulv.

Stedvis synlig elde generelt.

- Tiltak:  
Lokale utbedringer eller utskiftinger kan ikke utelukkes på sikt.

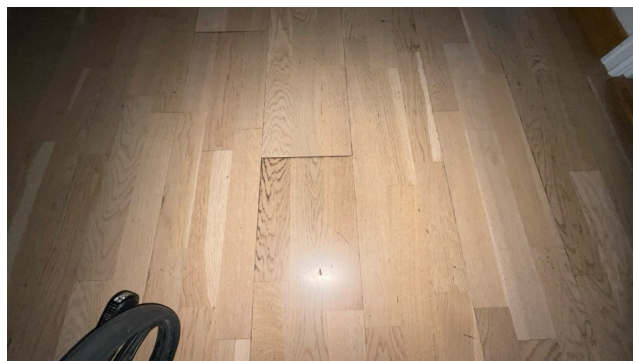
Stedvis synlig elde generelt.

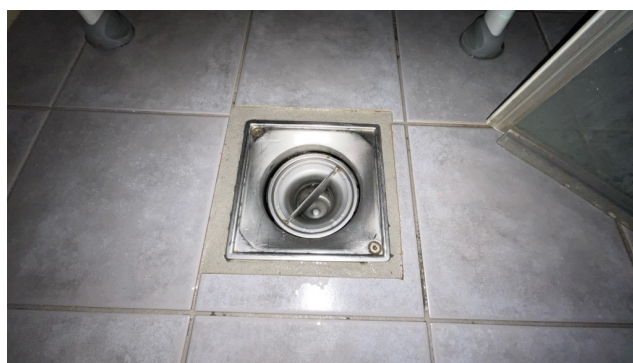
Det er stålsluk fra byggeår og ukjent tettesjikt/membran. Tilfredsstillende klemt tettefunksjon kunne ikke avklares grunnet overstøpt slukovergang.

- Mer enn halvparten av forventet brukstid er passert på membranløsningen.
- Mer enn halvparten av forventet brukstid er passert på slukløsningen.

Kontroll av sluk.

- Det er viktig å merke seg at levetiden til en membran varierer basert på kvalitet, installasjon og bruk. Eldre membraner kan bli sprø og sprekke opp, noe som fører til at de mister sin vanntettende funksjon. Dette kan resultere i vannlekkasjer gjennom vegger og gulv og fuktskader.
- Overvåk tilstanden jevnlig. For å få tilstandsgrad 0 eller 1 må tettesjiktet skiftes ut, men tidspunktet for når dette er nødvendig er vanskelig å si noe om.
- Overvåk tilstanden jevnlig. For å få tilstandsgrad 0 eller 1 må slukløsningen skiftes ut og sannsynligvis må også membransjiktet skiftes/utbedres. Det er imidlertid vanskelig å si noe om tidspunktet for når dette er nødvendig.

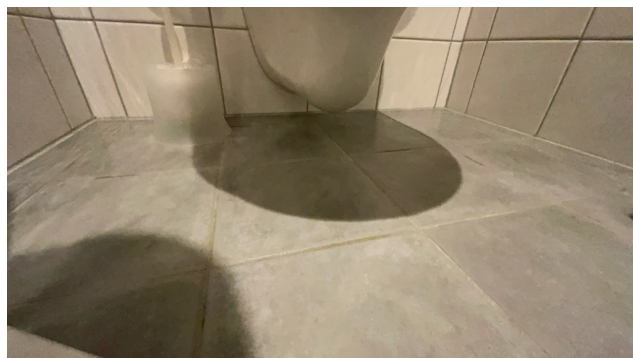
- Det er ikke påvist tilfredsstillende løsning for å synliggjøre lekkasje fra innebygget sistene.
- Det er påvist skader på innredning.

Lekkasjespalte på innebygget sistene bør opparbeides.

Det bør etableres en løsning som gjør lekkasje fra innebygd sistene synlig, for å redusere risikoen for skjulte vannskader i bygningskonstruksjonen.

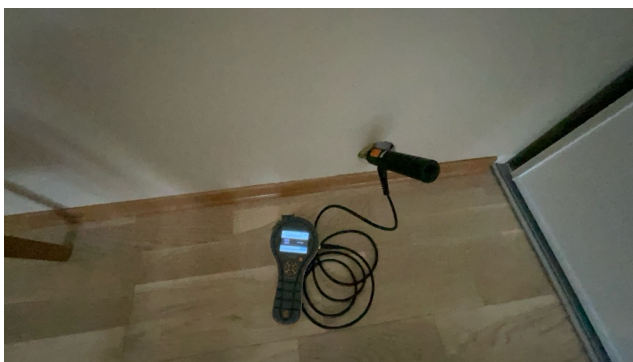
Hulltaking er foretatt uten å påvise unormale forhold. Hulltaking er foretatt ved/i Soverom.

Utført hulltaking.

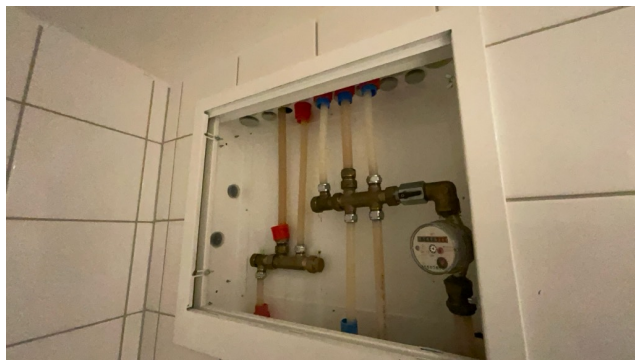
Besiktigelse av røropplegg.

- Tidspunkt for utskiftning av vannledninger nærmer seg.
- Det er ikke behov for utbedringstiltak siden anlegget fungerer i dag, men ut ifra alder kan skader plutselig oppstå på eldre anlegg.
- I forbindelse med oppgradering av våtrom vil det være naturlig med utskiftning av rør.
