# Tilstandsrapport

Leilighet

Orødveien 34B , 1792 TISTEDAL

Befaringsdato: 13.01.2026

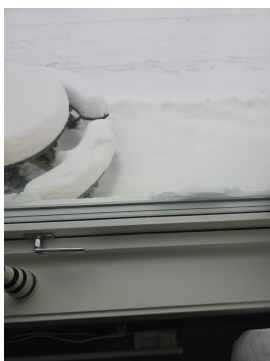
### TG 2 Vinduer

Eier opplyser om at vinduer mot sør på soverom kan fryse fast på vinterstid ved nedbør.

Fastfrysingen medfører til redusert funksjon.

Vinduer som fryser fast bør kontrolleres for å avdekke om det er muligheter for å utføre noen tiltak.

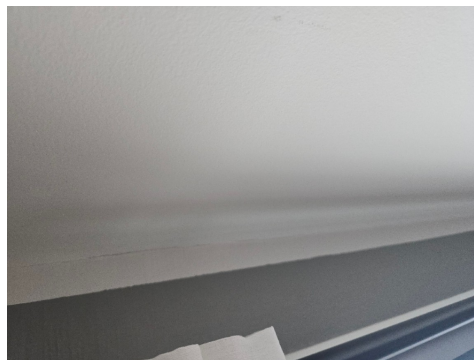
### TG 2 Overflater

Stedvis noen områder med riss i overgangen mellom vegg og tak.

Det bør utføres overflatebehandling av områder med riss i overgangen mellom vegg og tak for å forhindre videre oppsprekking og sikre et estetisk tilfredsstillende resultat.

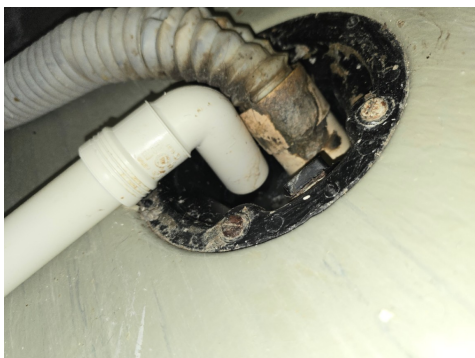
#### TG 3 Generell

Det er plasts luk i gulv. Utført 1:100 fall 80cm fra luk på det minste.  
Vannrett terskel er hevet 10cm over topp luk.

- Våtrommet må oppgraderes for å tåle normal bruk etter dagens krav.

Baderommet har behov for renovering.  
Manglende luftespalte under dørblad.

**Kostnadsestimat: 200 000 - 500 000**

Baderommet bør totalrenoveres for å oppfylle dagens krav til våtrom, slik at risiko for fuktskader og følgeskader på bygningskonstruksjonen reduseres. Det må etableres nytt tettesjikt i våtsonen på hele baderommet.

Det bør etableres luftespalte under dørbladet for å sikre tilstrekkelig ventilasjon, da manglende lufting kan føre til dårlig innneklima og økt fare for fuktskader.

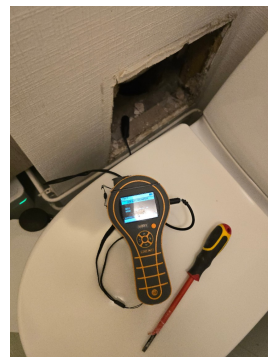
#### TG 0 Tilliggende konstruksjoner våtrom

Det er kjøkkeninnredning og yttervegg bak området dusjkabinett er plassert.  
Det er utført en inspeksjonsluke i vegg ved toalett, så det er derfor ikke behov for hulltakning på noen andre områder.  
Ingen utslag på fuktighet ved fuktmålinger i trekonstruksjon

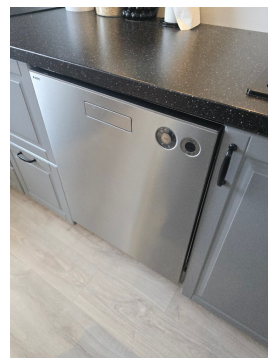
#### TG 2 Overflater og innredning

Eier opplyser om at det er feil på display på oppvaskmaskin, samt at det er en liten avskalning på platetopp.

Det er ingen umiddelbart behov for å skifte hvitevarer pga disse feilene/skadene.

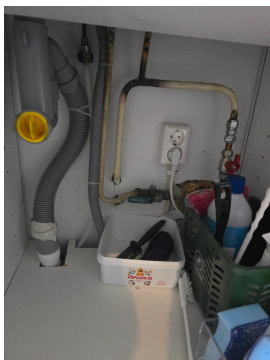
## ! TG 2 Vannledninger

- Mer enn halvparten av forventet brukstid er passert på innvendige vannledninger.

Rørøpplaget innehar en eldre standard.

- I forbindelse med oppgradering av våtrom vil det være naturlig med utskiftning av rør.

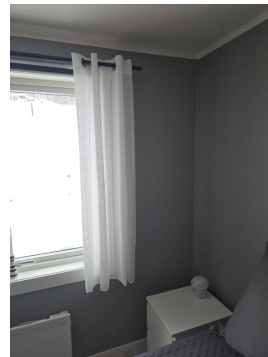
## ! TG 2 Ventilasjon

- Det er påvist avvik i ventilasjonsløsning i forhold til gjeldende krav på oppføringsstidspunktet.

Ingen lufting på soverommet.

Manglende ventilasjon kan føre til dårlig inneluft og økt fuktighet på soverommet som kan medføre til skader over tid.

- Det bør etableres veggventiler/vindusventiler i alle oppholdsrom som ikke har det.

Det bør etableres ventilasjonsløsning på soverommet for å sikre tilstrekkelig luftutskifting.
