Tilstandsrapport

Tomannsbolig

Solbergliveien 19 A, 0671 OSLO

Befaringsdato: 13.04.2026

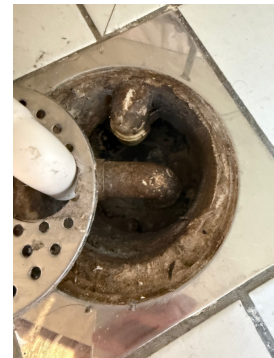
TG 2 Sluk, membran og tettesjikt

Vurdering av avvik:

- Membran kan ikke konstateres (ikke synlig og det foreligger heller ikke dokumentasjon).
- Mer enn halvparten av forventet brukstid er passert på membranløsningen.

Det bør gjøres nærmere undersøkelser. Manglende membran/tettesjikt medfører risiko for lekkasjer og fukt i konstruksjonen.

Konsekvens/tiltak

- Overvåk tilstanden jevnlig. For å få tilstandsgrad 0 eller 1 må tettesjiktet skiftes ut, men tidspunktet for når dette er nødvendig er vanskelig å si noe om.

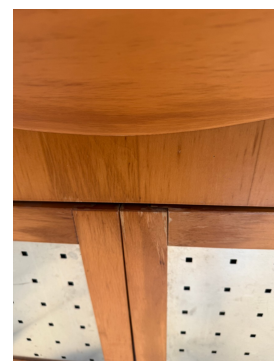
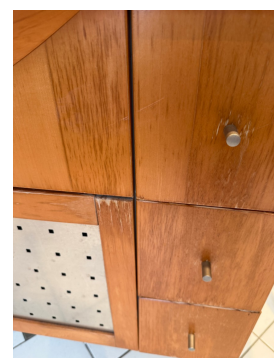
TG 2 Sanitærutstyr og innredning

Vurdering av avvik:

- Det er påvist skader på innredning.

Konsekvens/tiltak

- Det er ikke behov for utbedringstiltak.

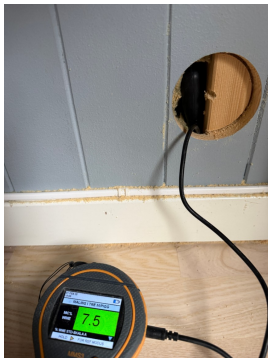
TG 1 Tilliggende konstruksjoner våtrom

Hulltaking er foretatt uten å påvise unormale forhold. Hulltaking er foretatt ved/i soverom. Fuktkvotemåling (vekt%) i konstruksjonen ble målt til 7.

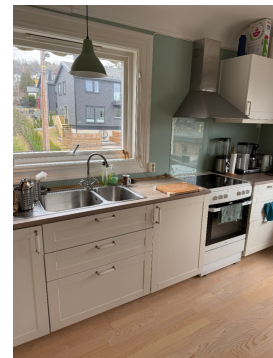
TG 2 Avtrekk

Vurdering av avvik:

- Det er kun kullfilterventilator på kjøkkenet og heller ikke andre forserte/mekaniske avtrekksløsninger fra kokesonen.

Konsekvens/tiltak

- Om mulig bør det etableres mekanisk/forsert avtrekk ut fra kokesonen.
