# Tilstandsrapport

Boligbygg med flere boenheter

Radarveien 33, 1152 OSLO

Befaringsdato: 25.11.2025

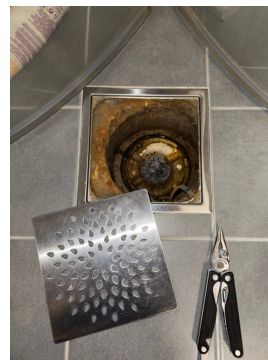
Sluk med klemring og synlig sveisemembran. Membranen er trukket opp på terskelen ved døren.

Sluk.

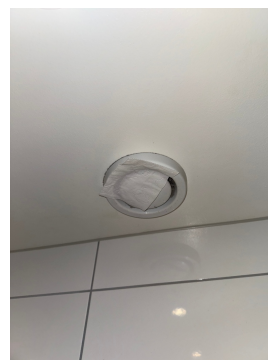
Mekanisk ventilasjon (vifte plassert på loftet). Overstrømmingsspalte under døren for tilluft.

Test av avtrekk. Papiret henger.

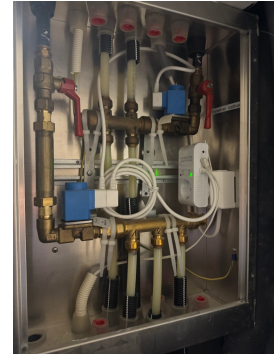
Vannrør kjøkken: Rør i rør i benkeskapet koblet på veggbokser. Det er montert lekkasjestopper i benkeskapet. Tilkobling av blandebatteri til oppvasken er utført av Comfort Karlsrud i 2021. Bad: Rørskap over wc med stoppekraner, samlestokker og magnetventiler til lekkasjestopperen på både varmt- og kaldtvannsrør. Kursene er merket. Avrenning fra rørskapet ut på gulvet for synliggjøring av eventuelt lekkasjevann. Rørøplegget er byttet i 2020 i forbindelse med oppussing av bad.

Rørskap.

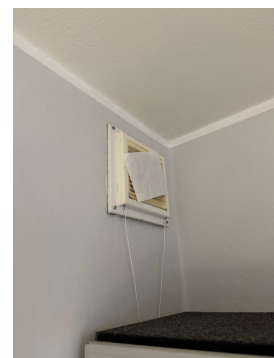
- Dersom tiltaket ikke utføres vil det være fare for dårlig luftskifting og resultere i høy luftfuktighet og utvikling av skader.

Mangelfull ventilasjon kan føre til dårlig luftkvalitet.

Test av avtrekk på kjøkkenet.

Åpne ventiler for å sørge for best mulig luftgjennomstrømming.
