# Tilstandsrapport

Boligbygg med flere boenheter

Radarveien 33, 1152 OSLO

Befaringsdato: 25.11.2025

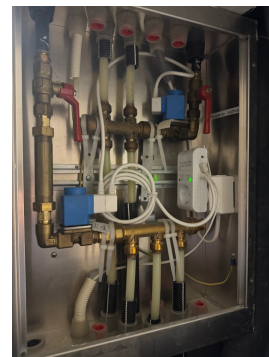
Vannrør kjøkken: Rør i rør i benkeskapet koblet på veggbokser. Det er montert lekkasjestopper i benkeskapet. Tilkobling av blandebatteri til oppvasken er utført av Comfort Karlsrud i 2021. Bad: Rørskap over wc med stoppekraner, samlestokker og magnetventiler til lekkasjestopperen på både varmt- og kaldtvannsrør. Kursene er merket. Avrenning fra rørskapet ut på gulvet for synliggjøring av eventuelt lekkasjevann. Rørøplegget er byttet i 2020 i forbindelse med oppussing av bad.

Rørskap.

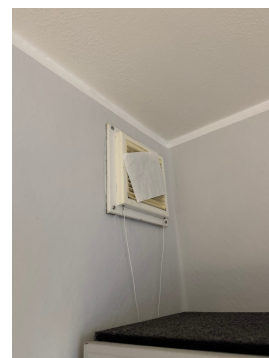
Mangelfull ventilasjon kan føre til dårlig luftkvalitet.

Test av avtrekk på kjøkkenet.

Åpne ventiler for å sørge for best mulig luftgjennomstrømming.

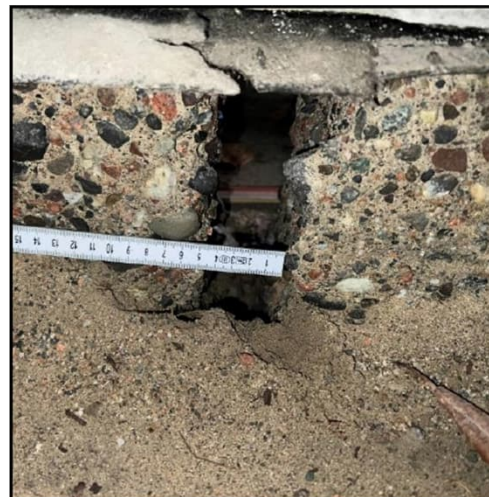
- **For A-rekkene:**  
«[...] felt A er det registrert helning som tyder på setninger i bakre fundamenter, og en ringmur har knekt på midten. Det er ingen synlig armering i ringmuren eller på konstruksjonstegninger for noen av feltene. Samme garasje har et synkehull i fremre del. [...]»
- «[...] Det bemerkes at garasjerekkene ligger tett inntil t-banelinjene, og vil ved tiltak kreves å søke dispensasjon fra forbud mot å oppføre bygning eller annen installasjon, foreta utgraving eller oppfylling innen 30 meter regnet fra nærmeste spors midtlinje (Jf. Jernbaneloven § 10) [...]»

Bilde 2: 45mm sprekk i ringmur

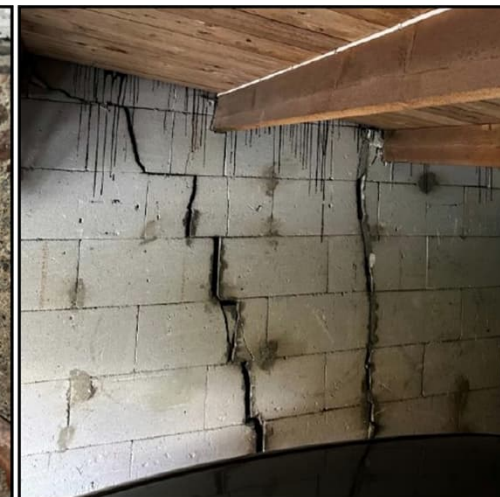
Bilde 3: Sprekk i ringmur har forplantet seg opp i bærende vegg av porebetongblokker.

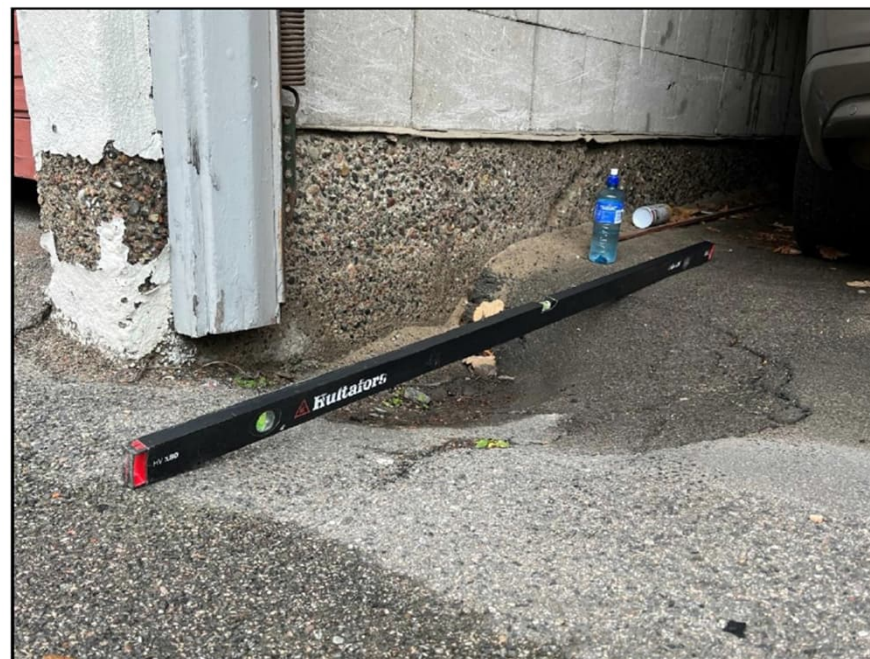
«[...] felt A er det registrert helning som tyder på setninger i bakre fundamenter, og en ringmur har knekt på midten. Det er ingen synlig armering i ringmuren eller på konstruksjonstegninger for noen av feltene. Samme garasje har et synkehull i fremre del. [...]»

Bilde 4: Synkehull under asfalt inntil ringmur med dybde ca. 19 cm

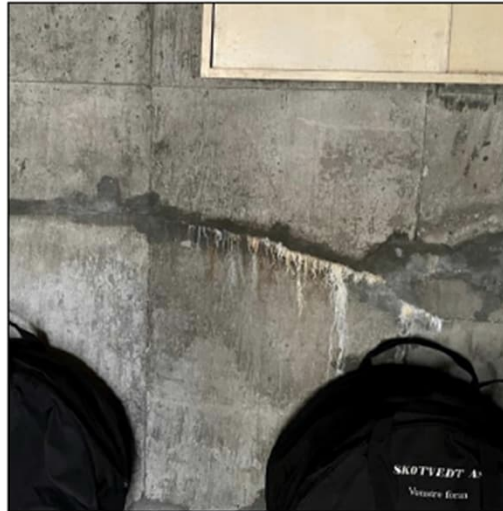
«[...]Garasjer tilhørende felt B har registrert svikt, med utbøying, i støpt bakvegg som gir etter for jordtrykk. Samtlige garasjeplasser er ikke tilpasset dagens plassbehov, som begrenses av eksisterende fundamenter mellom hver garasjeplass[...]

Bilde 5: Riss med saltutslag i bakvegg

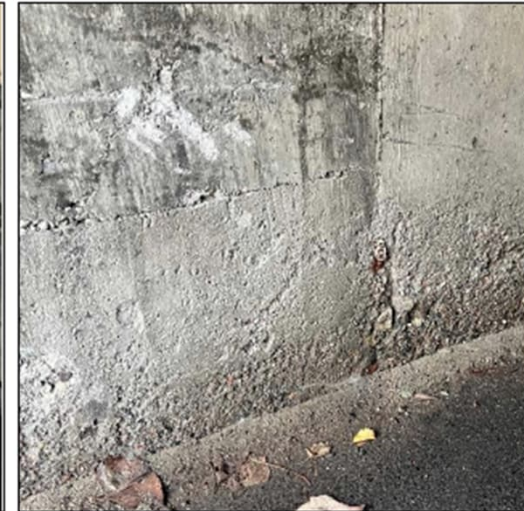
Bilde 6: Forvitret betong og løst tilslag

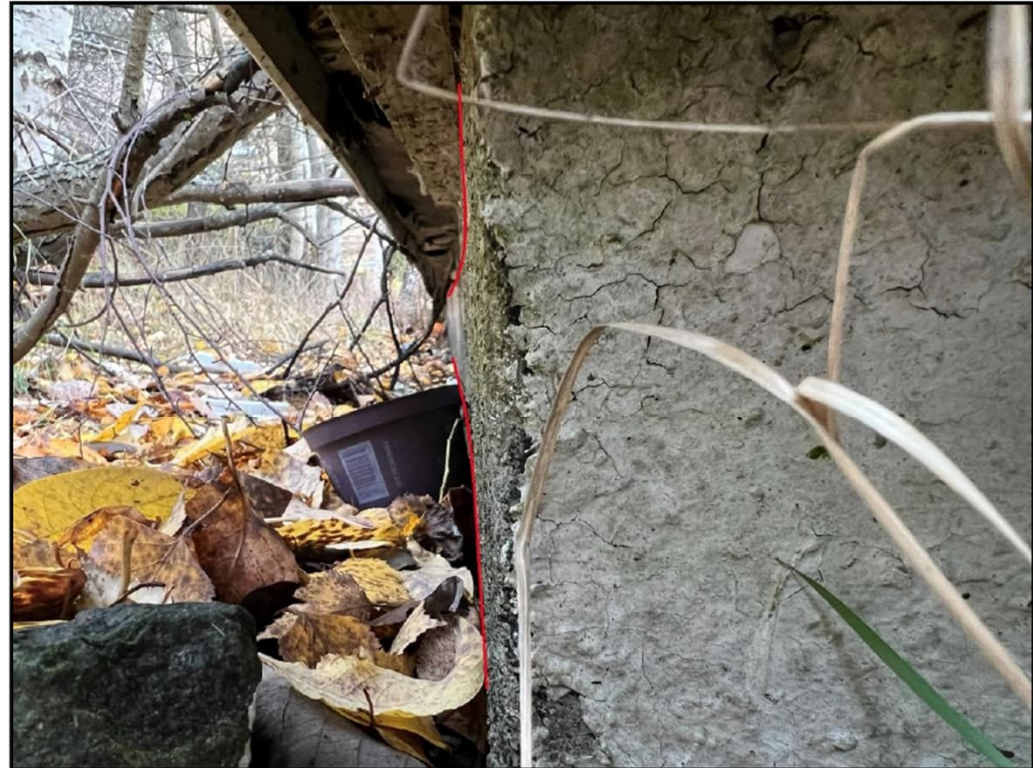
«[...]Garasjer tilhørende felt B har registrert svikt, med utbøying, i støpt bakvegg som gir etter for jordtrykk. Samtlige garasjeplasser er ikke tilpasset dagens plassbehov, som begrenses av eksisterende fundamenter mellom hver garasjeplass[...]

Bilde 7: Tydelig svikt i bakre betongvegg. Veggens overkant og underkant mot massene markert i rødt viser innsving. Garasjerekke felt B

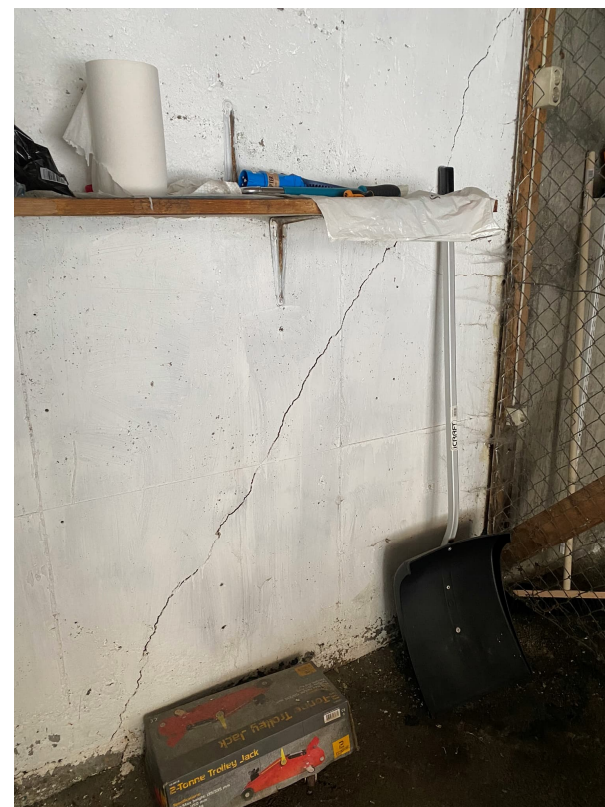
«[...] Betongrapporten, Multiconsults rapport og notat (28.11.22) fra OBOS Prosjekt viser til riss, sprekker, høyt vann- og jordtrykk som er gjeldende forhold for garasjen. Dette gjelder spesielt bakre langvegg nærmest Radarveien 66 og 68. Bakre vegg har en utbøying, som trolig kan relateres til det høye vann- og jordtrykket, som er utdypet i notat (28.11.22) og betongrapport. Det er, igjennom betongundersøkelser og tegningsgrunnlag, avdekket at betongveggene ikke inneholder armering, som i kombinasjon med høyt vann- og jordtrykk, kan ha forårsaket utbøying av bakre vegg. Det høye vanntrykket er også synlig i form av saltutslag, som følge av fuktinnsig igjennom betongen [...]

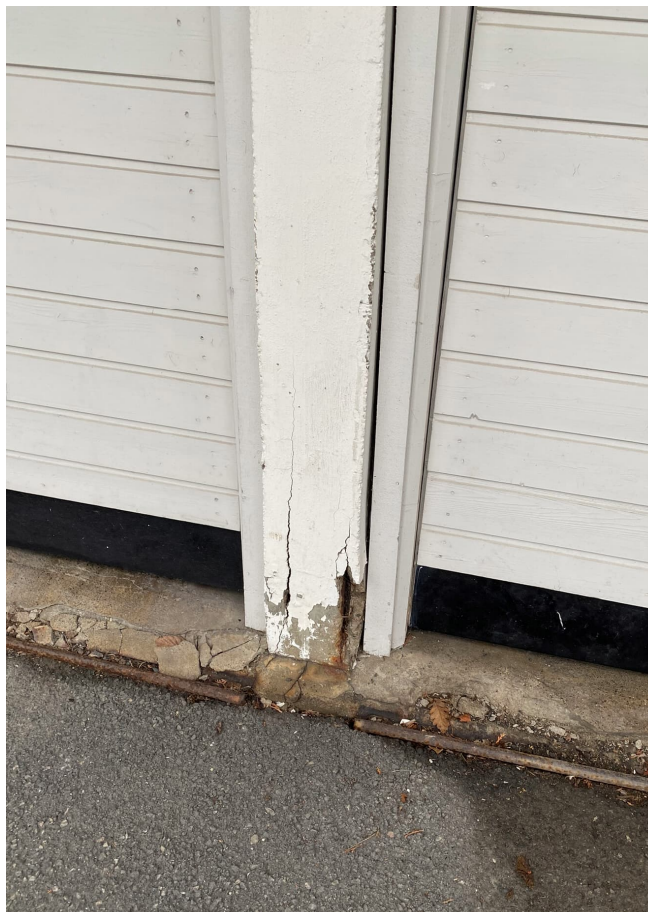
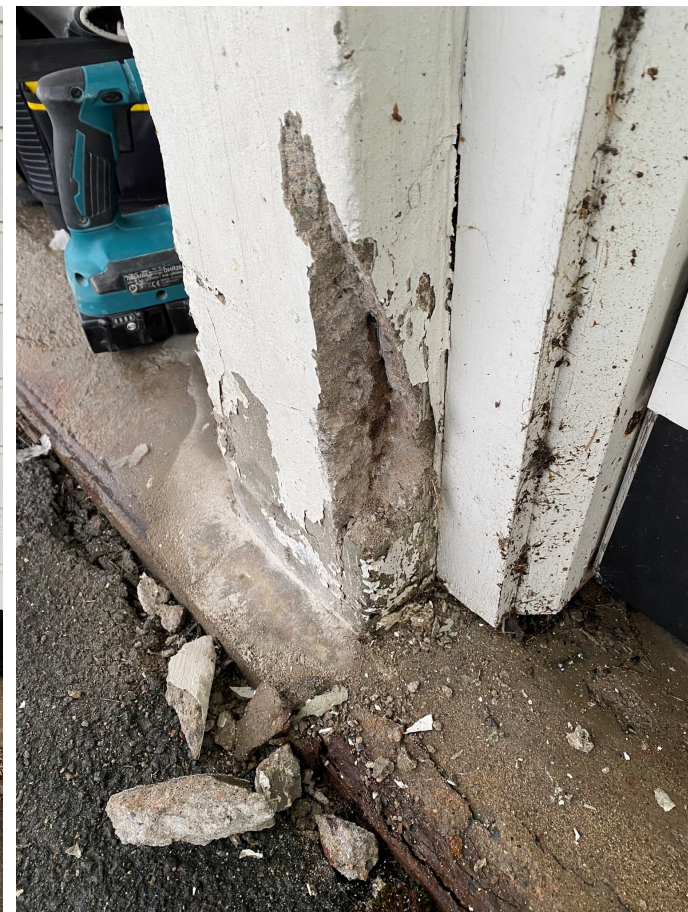
*«[...] Kloridanalysene viser til verdier over kritiske grenseverdier etter Norsk Standard «NS 3420». Verdiene er spesielt høy i garasjetype C sine støttesøyler, som antas støtter overliggende takutstikk og fasadens teglforblending. Også betongrapportens bildevedlegg viser til store skader, med delaminering av søylenes betongkonstruksjon[...]]»*

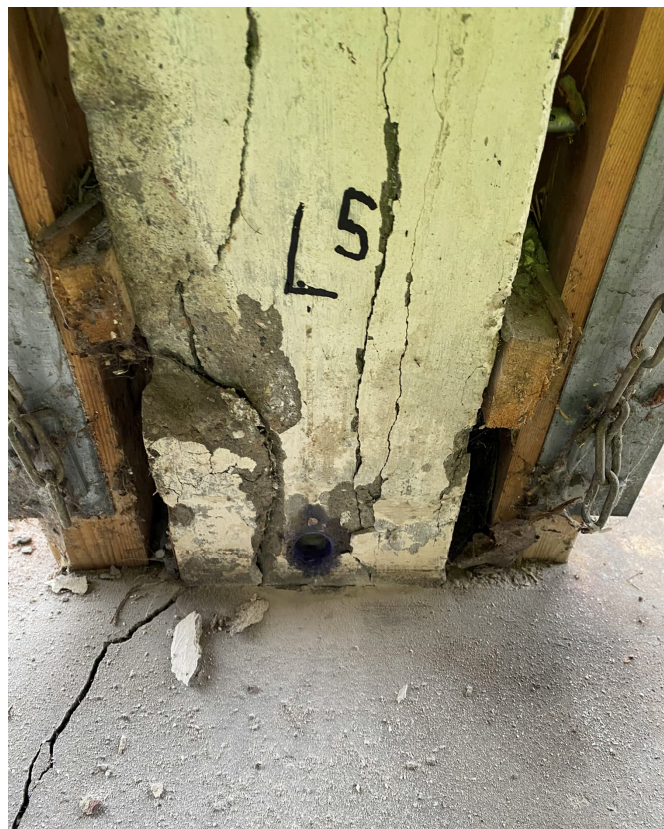
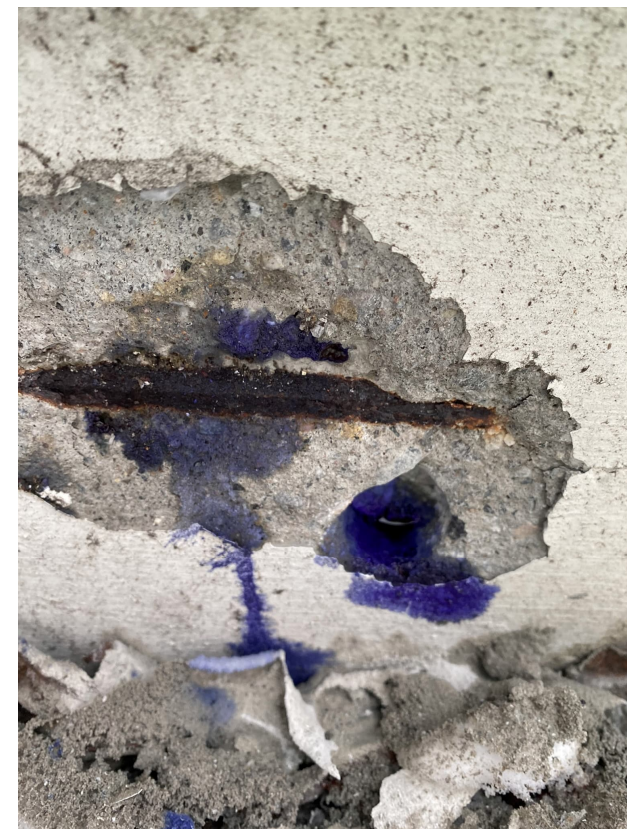
*«[...] Kloridanalysene viser til verdier over kritiske grenseverdier etter Norsk Standard «NS 3420». Verdiene er spesielt høy i garasjetype C sine støttesøyler, som antas støtter overliggende takutstikk og fasadens teglforblending. Også betongrapportens bildevedlegg viser til store skader, med delaminering av søylenes betongkonstruksjon[...]]»*
