Tilstandsrapport

Selveierleilighet

Øymoveien 9, 8530 BJERKVIK

Befaringsdato: 07.05.2026

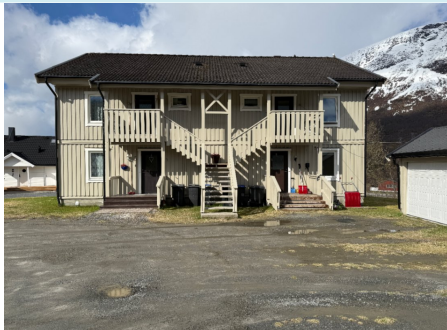
Vurdering av avvik:

- Det er påvist tegn på innvendig kondensering av enkelte vindusglass.
- Karmene i vinduer er slitte og det er sprekker i trevirket.

Vinduskarmer fremstår noe værslitte med sprekker i trevirket. Enkelte vinduer tar i karm ved åpning/lukking. Det er registrert skadet/løs/manglende pakning på soveromsvindu, med antydning til tidligere innvendig kondensering. Det forekommer også mindre hakk/skader i karm og vinduer.

Slitasje og skader gir redusert tetthet og overflatebeskyttelse, med økt risiko for fuktpåvirkning og trekk. Vinduer som subber i karm gir redusert funksjon. Kondens kan indikere høy fuktbelastning eller begrenset ventilasjon.

Karmer bør vedlikeholdes og overflatebehandles. Vinduer bør justeres ved behov. Skadde eller manglende pakninger bør skiftes. Årsak til kondensering bør vurderes.

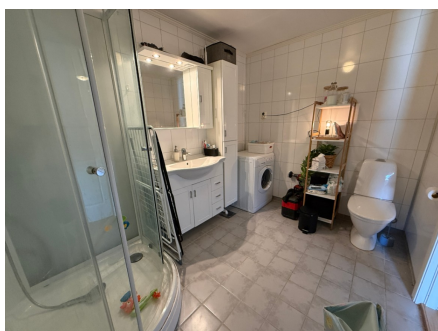
ETASJE > BAD/VASKEROM

TG.2 Overflater vegger og himling

Vurdering av avvik:

- Våtromsplater er ikke montert fagmessig.
- Det er avvik:

Det er ikke benyttet bunnprofil/bunnlist i overgang mellom sokkelflis og baderomsplater, noe som er avvik fra monteringsanvisning i våtsoner som dusjområde og ved servant. Endetre i plater er ikke forseglet med godkjent silikon. Plateskjøter i våtsoner fremstår uten tilfredsstillende silikonerings. Platene er stedvis silikonert mot sokkellist.

Manglende bunnprofil og utilstrekkelig forsegling gir økt risiko for fuktinntrengning i platekonstruksjonen. Risikoen vurderes redusert da det benyttes tett dusjkabinett og det ikke er registrert tegn til fuktskader ved befaring.
