Tilstandsrapport

Enebolig

Seljesvingen 18, 5145 FYLLINGSDALEN

Befaringsdato: 15.05.2026

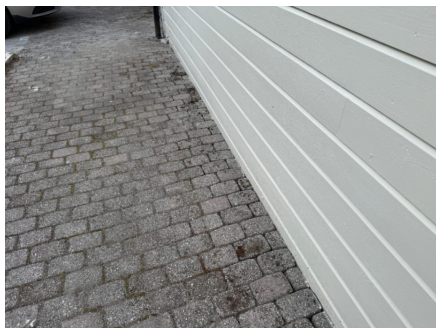
- Det er påvist andre avvik:
- Manglende lufting bak kledning.

- Det bør etableres tilfredsstillende lufting bak kledningen for å sikre god uttørking og redusere risikoen for fuktskader og råte i veggkonstruksjonen. Manglende lufting kan føre til redusert levetid på kledning og økt fare for skader på underliggende konstruksjoner.

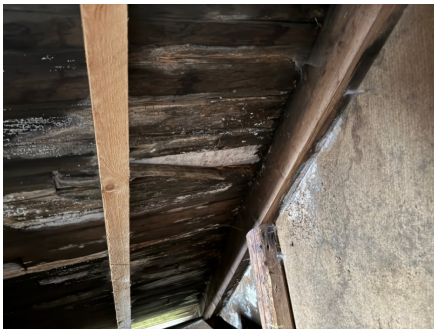
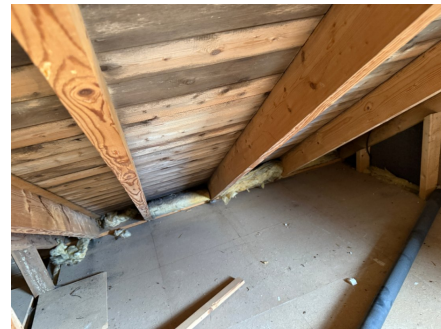
TG 2 Takkonstruksjon/Loft

Det ble registrert noen fuktmerker på rupanel. Disse var tørre på befaringsdagen. Eier opplyser at de ikke kjenner til fuktproblematikk etter at taket ble skiftet.

- Det er påvist andre avvik:
- Begrenset/dårlig ventilering av takkonstruksjonen. Isolasjon ligger stedvis helt opp mot sutakbord.
- Spor etter stripet borebille (mit).
- Det ble registrert mørke flekker og misfarging/mugg på taktro.
- Utettheter i dampsperre.

Mugg på taktro samt et løst parti. Det ble ikke avdekket fukt på Isolasjon ligger tett opp mot taktro, som hindrer lufting. befaringsdagen.

- Andre tiltak:
- Ventilasjonen i takkonstruksjonen bør forbedres, og isolasjonen bør legges slik at det sikres tilstrekkelig lufting mellom isolasjon og undertak. Dette bør gjøres for å redusere risikoen for kondens, fuktskader og påfølgende råte- eller muggdannelse i takkonstruksjonen.
- Overvåk tilstanden vedr. stripet borebille og foreta behandling ved behov. Mit kan svekke takkonstruksjonens bæreevne over tid.
- Mugg på taktro bør renses og overvåkes over tid. Dersom mugg vedvarer, må det gjøres nærmere undersøkelser og tiltak.
- Utettheter i dampsperre bør utbedres for å redusere risikoen for fuktvandring og kondens i takkonstruksjonen, noe som kan føre til mugg- og råteskader.

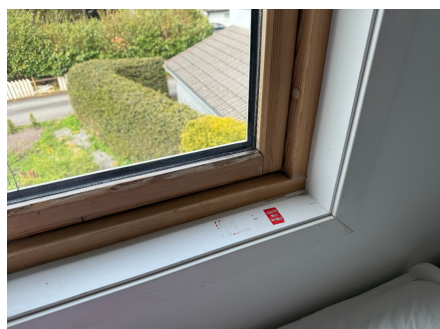
- Det er påvist andre avvik:
- Fuktmerker i karm på soveromsvindu i 1. etasje.
- Vindu ved kjøkkendel kan ikke åpnes.

- Andre tiltak:
- Fuktmerker i karm på soveromsvindu i 1. etasje bør undersøkes nærmere og utbedres for å hindre videre fuktskader og mulig råteutvikling.
- Vindu ved kjøkkendel som ikke kan åpnes bør utbedres for å unngå redusert funksjonalitet.

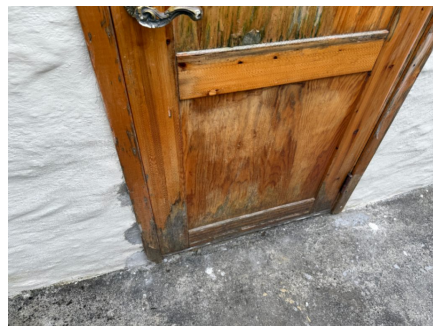
Ytterdør til vaskero

- Det er påvist andre avvik:
- Ytterdør til vaskerom bærer preg av elde og slitasje.
- Mangelfulle avslutningsdetaljer ifb. med innsetting av balkongdører. Ikke utført iht. monteringsveiledning for denne type dører.

- Andre tiltak:
- Ytterdør til vaskerom bør vedlikeholdes eller vurderes skiftet ut for å forhindre ytterligere forringelse og redusere risiko for varmetap, trekk og eventuelle fuktskader.
- Mangelfulle avslutningsdetaljer ved innsetting av balkongdører bør utbedres for å hindre inntrenging av fukt og luftlekkasjer, noe som kan føre til skader på omkringliggende konstruksjoner.

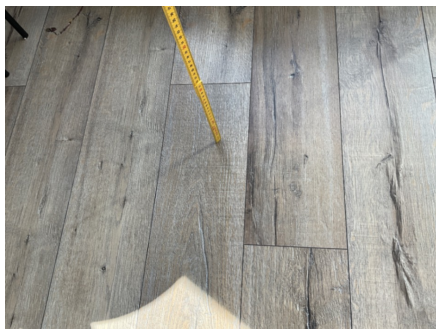
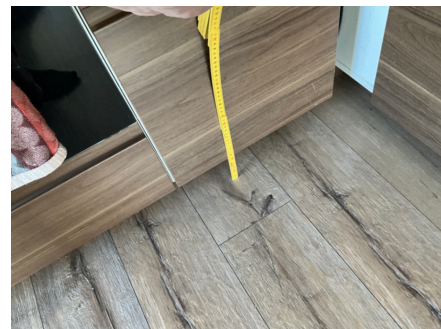
- Det er målt høydeforskjell på mellom 15-30 mm gjennom hele rommet. Tilstandsgrad 2 gis med bakgrunn i standardens krav til godkjente måleavvik.

- For å få tilstandsgrad 0 eller 1 må høydeforskjeller rettes opp. Det vil imidlertid sjelden være økonomisk rasjonelt som et enkeltstående tiltak i en bolig som dette. Dersom boligen en gang skal renoveres, kan man vurdere slike tiltak.

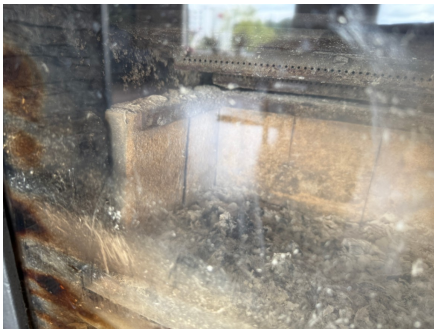
- Mer enn halvparten av forventet brukstid er passert på pipe.
- Sprekker i ildfast stein inne i ovnen.

Sprekk i ildfast stein

- Andre tiltak:
- Det anbefales jevnlig tilsyn og kontroll av pipe og ildsted for å avdekke eventuell svekket funksjon. Ved tegn til skader eller lekkasjer bør utbedring vurderes. Manglende oppfølging kan over tid gi økt risiko for brann eller røykgasslekkasje. Feiervesenet eller annen kvalifisert fagperson kan kontaktes for nærmere vurdering, herunder eventuelt behov for pipefornying.
- Ildfast stein i ovnen må skiftes ut for å lukke avviket, da skadet stein kan redusere ovens sikkerhet og funksjon.

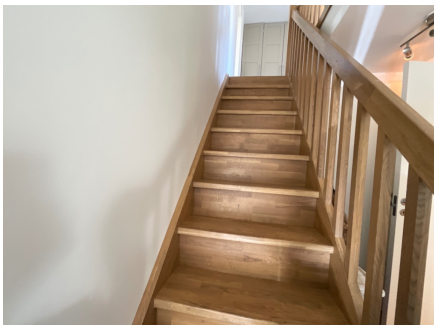
Trapp mangler håndløper. Se eget punkt under «HMS-avvik».

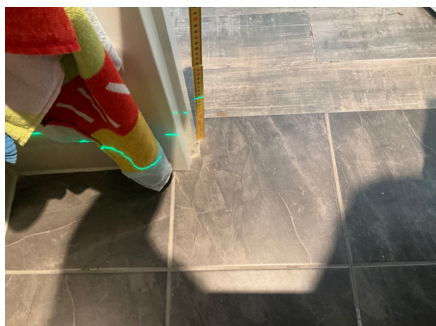
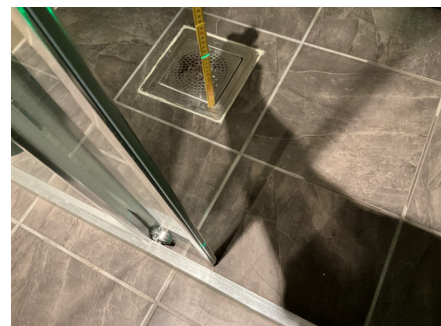
- Det er mulighet for at det kan forekomme vannlekkasje på våtrommet hvor vann ikke vil gå til sluk.
- Det er påvist at høydeforskjell fra topp slukrist til gulv/synlig topp membran ved dørterskel er mindre enn 25 mm.
- Det er påvist avvik i fallforhold til sluk i forhold til krav i forskrift på byggetidspunktet.
- Motfall mot dør i kombinasjon med manglende oppkant utenfor dusjsonen.
- Det er registrert bom i enkelte fliser, som betyr at flisene har sluppet fra underlaget/limet.

- Vær oppmerksom ved bruk. For å oppnå tilstandsgrad 0 eller 1 må gulvet bygges om for å få riktig fall til sluk, men dette vil sjelden være økonomisk rasjonelt som et enkeltstående tiltak. Ved eventuell renovering bør det påses at våtrommet bygges med korrekt fall til sluk. Begrenset høydeforskjell mellom topp slukrist og dørterskel medfører økt risiko for lekkasjer ut av rommet ved større vannansamlinger. Det anbefales å montere oppkant ved dør for å hindre lekkasjer ut av rommet.
- Tiltak vurderes som ikke nødvendig i dag, men man må være oppmerksom på at fliser med bom kan løsne og på sikt medføre mekanisk skade eller lekkasje i bakenforliggende membran.

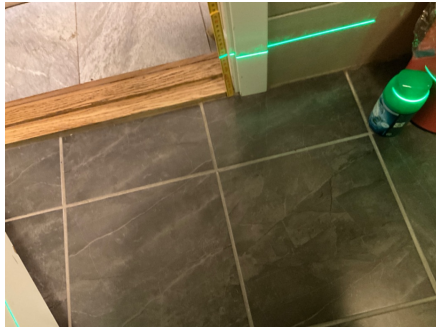
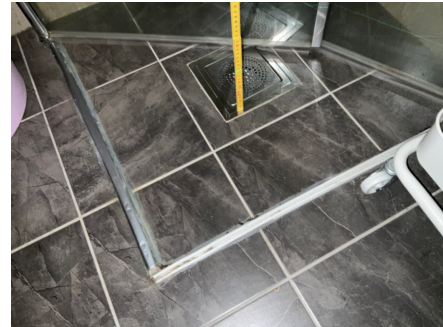
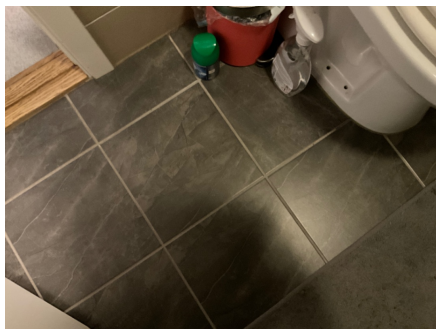
- Det er påvist at høydeforskjell fra topp slukrist til gulv/synlig topp membran ved dørterskel er mindre enn 25 mm.
- Det er påvist avvik i fallforhold til sluk i forhold til krav i forskrift på byggetidspunktet.
- Det er registrert bom i enkelte fliser, som betyr at flisene har sluppet fra underlaget/limet.

- Andre tiltak:
- Vær oppmerksom ved bruk. For å få tilstandsgrad 0 eller 1 må gulvet bygges om, for å få riktig fall til sluk. Det vil imidlertid sjelden være økonomisk rasjonelt som et enkeltstående tiltak. Ved en eventuell renovering, påse at våtrommet bygges med riktig fall til sluk.
- Tiltak vurderes som ikke nødvendig i dag, men man må være oppmerksom på at fliser med bom kan løsne og på sikt medføre mekanisk skade eller lekkasje i bakenforliggende membran.

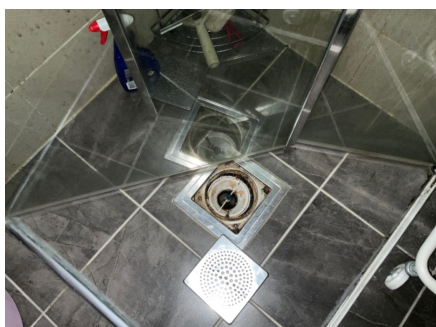
1. ETASJE - TILLEGGSDDEL > BAD (4,1 M²)

- Det er påvist andre avvik:
- Utførelse og dokumentasjon av tettesjiktet er ukjent, da det ikke er fremlagt bilder eller annen dokumentasjon som viser hvordan membranarbeidene er utført. Dette medfører usikkerhet knyttet til oppbygning, utførelse og kvalitet på tettesjiktet.

- Andre tiltak:
- Det bør innhentes dokumentasjon på utførelsen av membranarbeidene for å redusere usikkerhet rundt oppbygning, utførelse og kvalitet på tettesjiktet. Manglende dokumentasjon medfører økt risiko for at tettesjiktet kan være mangelfullt eller ufagmessig utført, noe som kan føre til lekkasjer og fuktskader i konstruksjonen.
