Tilstandsrapport

Enebolig

Seljesvingen 18, 5145 FYLLINGSDALEN

Befaringsdato: 15.05.2026

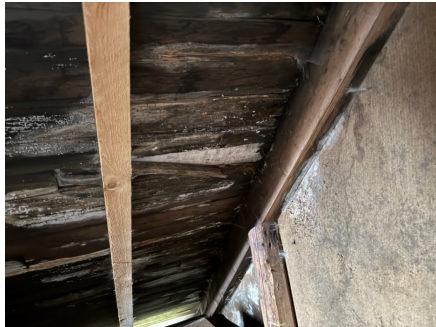
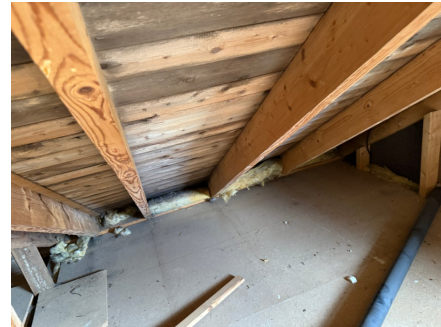
- Det er påvist andre avvik:
- Begrenset/dårlig ventilering av takkonstruksjonen. Isolasjon ligger stedvis helt opp mot sutaksbord.
- Spor etter stripet borebille (mit).
- Det ble registrert mørke flekker og misfarging/mugg på taktro.
- Utettheter i dampsperre.

Mugg på taktro samt et løst parti. Det ble ikke avdekket fukt på Isolasjon ligger tett opp mot taktro, som hindrer lufting. befaringsdagen.

- Ventilasjonen i takkonstruksjonen bør forbedres, og isolasjonen bør legges slik at det sikres tilstrekkelig lufting mellom isolasjon og undertak. Dette bør gjøres for å redusere risikoen for kondens, fuktskader og påfølgende råte- eller muggdannelse i takkonstruksjonen.
- Overvåk tilstanden vedr. stripet borebille og foreta behandling ved behov. Mit kan svekke takkonstruksjonens bæreevne over tid.
- Mugg på taktro bør renses og overvåkes over tid. Dersom mugg vedvarer, må det gjøres nærmere undersøkelser og tiltak.
- Utettheter i dampsperre bør utbedres for å redusere risikoen for fuktvandring og kondens i takkonstruksjonen, noe som kan føre til mugg- og råteskader.

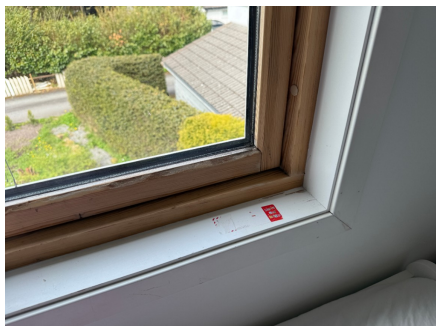
- Det er påvist andre avvik:
- Fuktmerker i karm på soveromsvindu i 1. etasje.
- Vindu ved kjøkkendel kan ikke åpnes.

- Andre tiltak:
- Fuktmerker i karm på soveromsvindu i 1. etasje bør undersøkes nærmere og utbedres for å hindre videre fuktskader og mulig råteutvikling.
- Vindu ved kjøkkendel som ikke kan åpnes bør utbedres for å unngå redusert funksjonalitet.

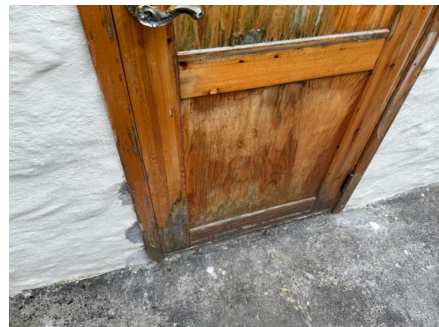
Ytterdør til vaskero

- Det er påvist andre avvik:
- Ytterdør til vaskerom bærer preg av elde og slitasje.
- Mangelfulle avslutningsdetaljer ifb. med innsetting av balkongdører. Ikke utført iht. monteringsveiledning for denne type dører.

- Andre tiltak:
- Ytterdør til vaskerom bør vedlikeholdes eller vurderes skiftet ut for å forhindre ytterligere forringelse og redusere risiko for varmetap, trekk og eventuelle fuktskader.
- Mangelfulle avslutningsdetaljer ved innsetting av balkongdører bør utbedres for å hindre inntrenging av fukt og luftlekkasjer, noe som kan føre til skader på omkringliggende konstruksjoner.

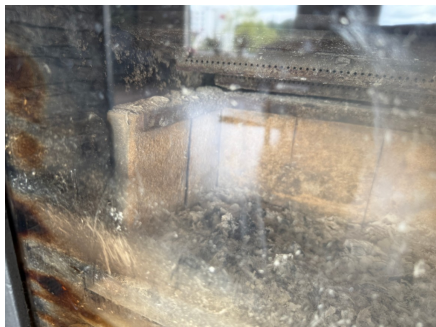
- Mer enn halvparten av forventet brukstid er passert på pipe.
- Sprekker i ildfast stein inne i ovnen.

Sprekk i ildfast stein

- Andre tiltak:
- Det anbefales jevnlig tilsyn og kontroll av pipe og ildsted for å avdekke eventuell svekket funksjon. Ved tegn til skader eller lekkasjer bør utbedring vurderes. Manglende oppfølging kan over tid gi økt risiko for brann eller røykgasslekkasje. Feiervesenet eller annen kvalifisert fagperson kan kontaktes for nærmere vurdering, herunder eventuelt behov for pipefornying.
- Ildfast stein i ovnen må skiftes ut for å lukke avviket, da skadet stein kan redusere ovens sikkerhet og funksjon.

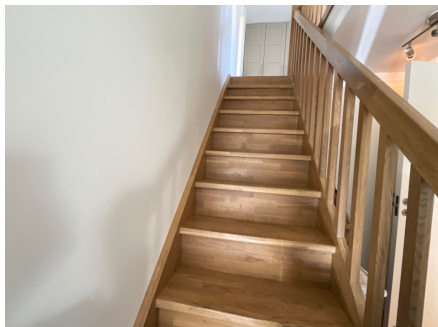
Trapp mangler håndløper. Se eget punkt under «HMS-avvik».

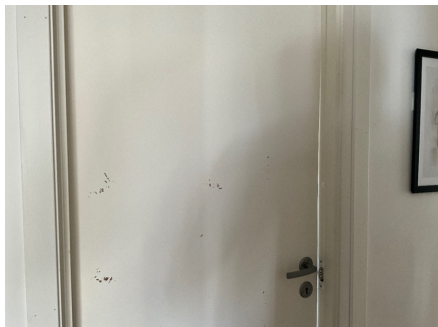
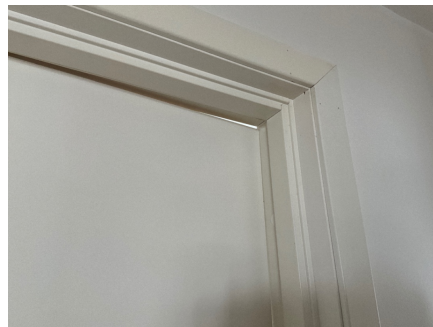
- Det er påvist andre avvik:
- Det er stedvis observert skjevheter og slitasje på enkelte dører.

- Andre tiltak:
- Det bør utføres justering og eventuelt utskifting av dører med skjevheter og slitasje for å sikre god funksjon og forhindre ytterligere forringelse. Konsekvensen av manglende tiltak er at dørene kan bli vanskeligere å bruke, og slitasjen vil kunne øke over tid.

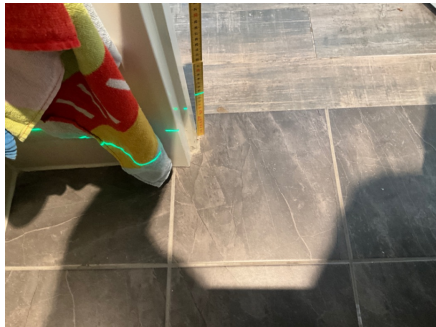
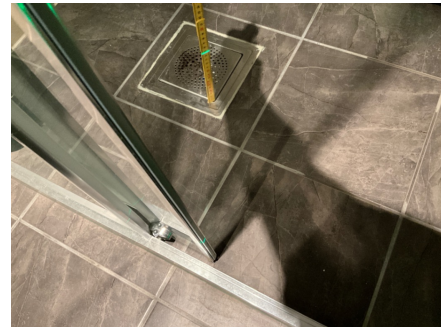
- Det er mulighet for at det kan forekomme vannlekkasje på våtrommet hvor vann ikke vil gå til sluk.
- Det er påvist at høydeforskjell fra topp slukrist til gulv/synlig topp membran ved dørterskel er mindre enn 25 mm.
- Det er påvist avvik i fallforhold til sluk i forhold til krav i forskrift på byggetidspunktet.
- Det er registrert bom i enkelte fliser, som betyr at flisene har sluppet fra underlaget/limet.

- Vær oppmerksom ved bruk. For å oppnå tilstandsgrad 0 eller 1 må gulvet bygges om for å få riktig fall til sluk, men dette vil sjelden være økonomisk rasjonelt som et enkeltstående tiltak. Ved eventuell renovering bør det påses at våtrommet bygges med korrekt fall til sluk. Begrenset høydeforskjell mellom topp slukrist og dørterskel medfører økt risiko for lekkasjer ut av rommet ved større vannansamlinger. Det anbefales å montere oppkant ved dør for å hindre lekkasjer ut av rommet.
- Tiltak vurderes som ikke nødvendig i dag, men man må være oppmerksom på at fliser med bom kan løsne og på sikt medføre mekanisk skade eller lekkasje i bakenforliggende membran.

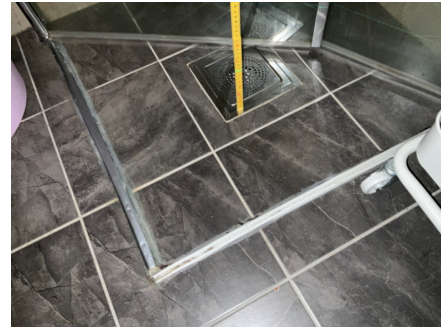
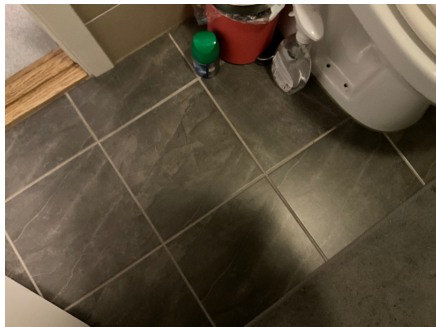
- Det er påvist at høydeforskjell fra topp slukrist til gulv/synlig topp membran ved dørterskel er mindre enn 25 mm.
- Det er påvist avvik i fallforhold til sluk i forhold til krav i forskrift på byggetidspunktet.
- Det er registrert bom i enkelte fliser, som betyr at flisene har sluppet fra underlaget/limet.

- Vær oppmerksom ved bruk. For å få tilstandsgrad 0 eller 1 må gulvet bygges om, for å få riktig fall til sluk. Det vil imidlertid sjelden være økonomisk rasjonelt som et enkeltstående tiltak. Ved en eventuell renovering, påse at våtrommet bygges med riktig fall til sluk.
- Tiltak vurderes som ikke nødvendig i dag, men man må være oppmerksom på at fliser med bom kan løsne og på sikt medføre mekanisk skade eller lekkasje i bakenforliggende membran.
