# Tilstandsrapport

📍 Fridtjof Nansens vei 5 B, 0369 OSLO

# gnr. 38, bnr. 90, snr. 64

Befaringsdato: 03.03.2026

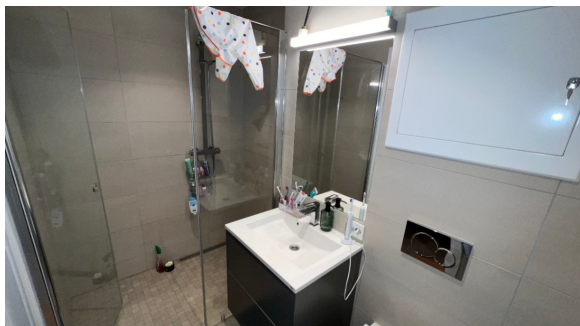
## 6. ETASJE > BAD V/SOVEROM

#### Vurdering av avvik:

- Det er avvik:

Tiltak:  
Omfanget bør følges opp over tid og vurderes i sammenheng med eventuelle sprekker i fliser og fuger. Dersom utvikling observeres, kan lokal utbedring være aktuelt.

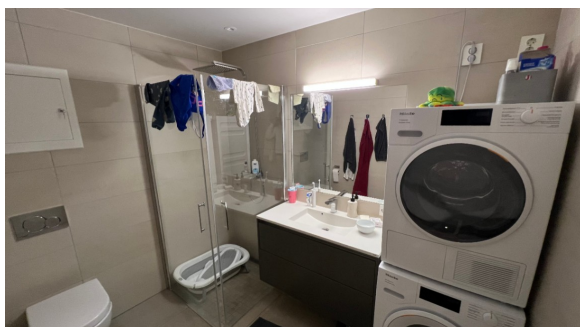
## 6. ETASJE > BAD V/ENTRÉ

#### Vurdering av avvik:

- Det er avvik:

Omfanget bør følges opp over tid og vurderes i sammenheng med eventuelle sprekker i fliser og fuger. Dersom utvikling observeres, kan lokal utbedring være aktuelt.
