Leilighet
Åsheimkroken 29
1461 Lørenskog

Boligens tekniske tilstand:

August Magnus

Dato: 17/04/2026

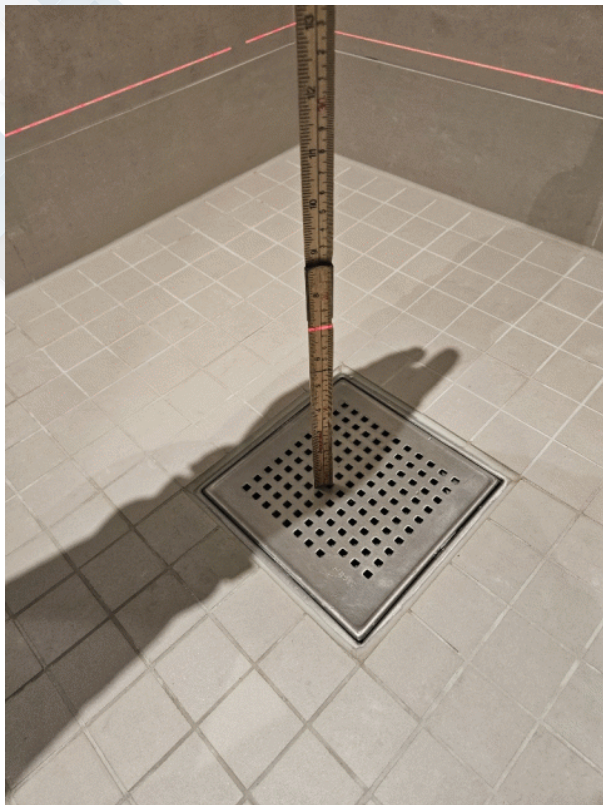
TG 1 1.1.2 Overflate gulv

- Det er ikke påvist riss og sprekker.
- Det er ikke påvist sprekker i fuger.
- Det er ikke påvist bom (hulrom) under fliser.
- Det er ikke påvist spor etter råteskade, muggvekst eller skadedyr.
- Det er påvist tilfredsstillende fall til sluket.
- Terskel er vurdert som tilfredsstillende.
- Det er påvist tilfredsstillende høydeforskjell fra toppen av sluket til toppen av membranen ved dørterskelen.
- Det er ikke påvist flekker eller andre skader.

Det ble utført en enkelt test av overflatene, der det registreres tilfredsstillende fall på gulv mot sluk. Gulvfliser vurderes å ha normal slitasje etter alder og bruk. TG1

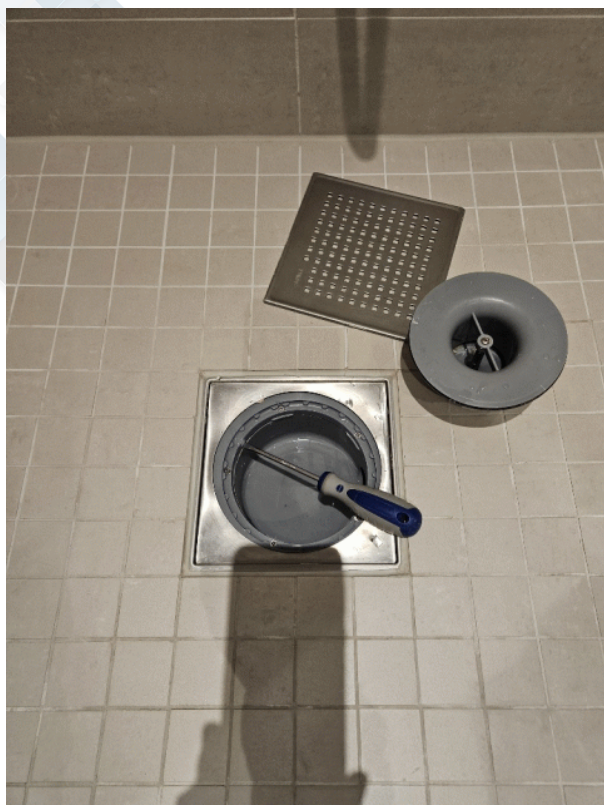
TG 1 1.1.3 Membran, tettesjiktet og sluk

Membranen er fra 2022

Det er ikke påvist avvik i forhold til sluk, rørgjennomføringer, mansjetter eller klemring.

Det er ikke påvist tegn på feil utførelse, feil materialvalg, skadelig fukt eller utettheter.

Det ble også søkt etter fukt på tilgjengelige tilstøtende overflater under befaringen, der det ikke ble avdekket unormale verdier. TG1

Anbefalt tiltak: Skulle det foreligge mistanke om feil eller avvik, anbefales det å undersøke veggkonstruksjonen nærmere ved åpning, utført av fagperson, for å avklare omfang og eventuelt behov for utbedring.

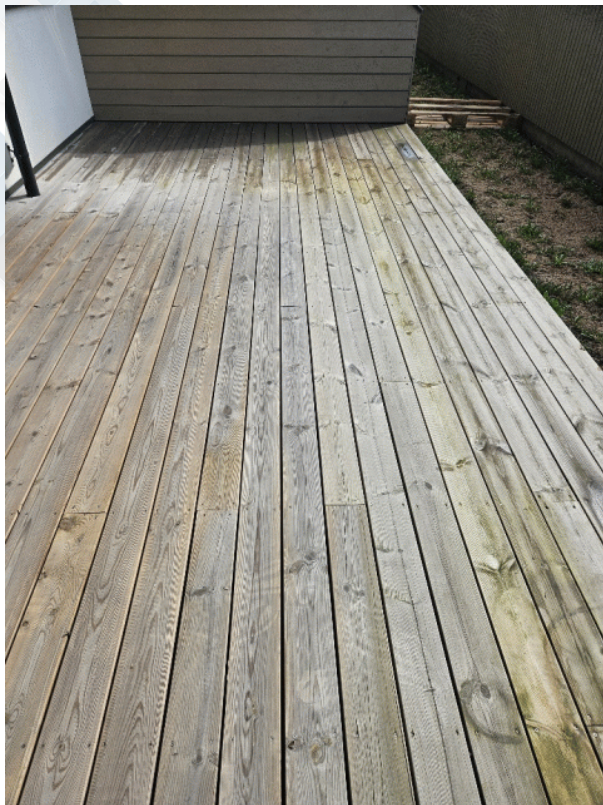
TBA:

Terrassebordene er ubehandlet, med noen tørrsprekker, og ytterdelen av terrassen har stedvis grønske. TG2

Årsak: Manglende behandling og vedlikehold av terrassebordene gjør at treverket står ubeskyttet mot vær og vind. Dette fører til uttørking, som igjen gir tørrsprekker, og gjør det lettere for grønske å få feste, spesielt i områder hvor fukt samler seg etter regn eller snøsmelting.

Risiko: Ubehandlet treverk har økt risiko for råte og videre nedbrytning. Grønske holder på fuktighet, noe som kan fremskynde råteprosesser og svekke terrassebordene over tid. Tørrsprekker kan også føre til at bordene lettere sprekker opp og mister styrke, og over tid kan dette redusere terrassens levetid.

Konsekvens: Dersom tiltak ikke iverksettes, kan terrassebordene etter hvert måtte byttes ut på grunn av råte eller omfattende sprekker.

Terrassebordene er ubehandlet, med noen tørrsprekker, og ytterdelen av terrassen har stedvis grønske. TG2
Årsak: Manglende behandling og vedlikehold av terrassebordene gjør at treverket står ubeskyttet mot vær og vind. Dette fører til uttørking, som igjen gir tørrsprekker, og gjør det lettere for grønske å få feste, spesielt i områder hvor fukt samler seg etter regn eller snøsmelting.

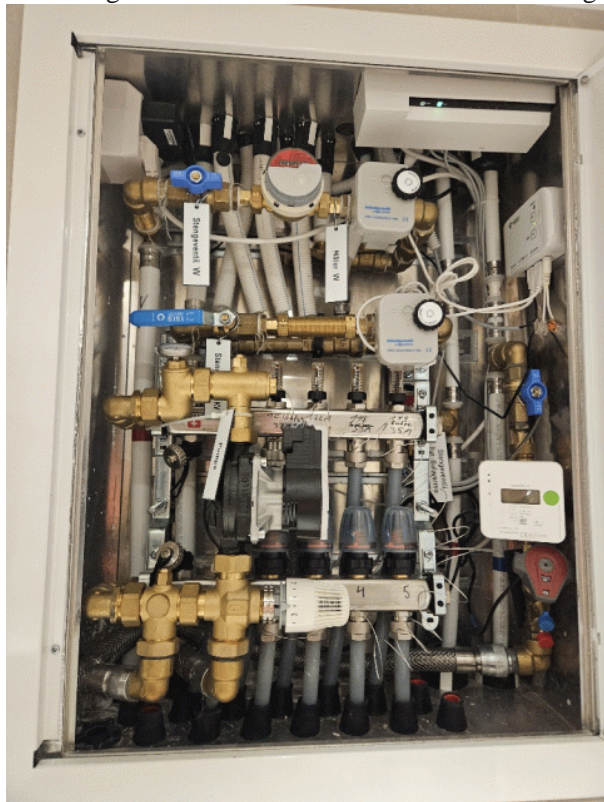
TG 1 6.1 WC og innvendige vann- og avløpsrør

Lekkasjevann i fordelerskap ledes til sluk.

Kraner og avløp i oppvaskbenk og servantskap er testet uten at det ble registrert lekkasje fra vannrør. TG1

De innvendige vann- og avløpsrørene vurderes å ha normal slitasje i forhold til alder og bruk. TGI

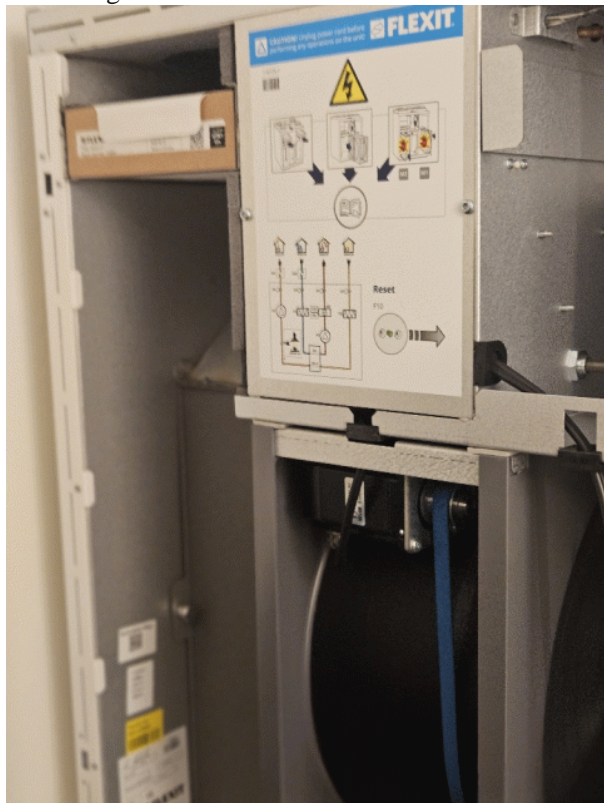
Det er ikke påvist fukt og mugg i filtre.

Balansert ventilasjon er kun visuelt inspisert, og hjemmelshaver melder ingen avvik. TG1.

Det er ikke registrert feil eller mangler, og anlegget vurderes å være funksjonelt ved befaringsstidspunktet. Selv om det ikke ble avdekket avvik på anlegget anbefales det jevnlig service. Regelmessig vedlikehold bidrar til å forlenge levetiden på anlegget, samt redusere risikoen for uforutsette driftsstans eller reparasjoner. Ved jevnlig kontroll kan man også oppdage begynnende slitasje eller driftsstanser, som er vanlig over tid og kan påvirke ytelsen.
