Tilstandsrapport

Rekkehus

Divisjonsveien 9, 1769 HALDEN

Rapportdato: 24.06.2025

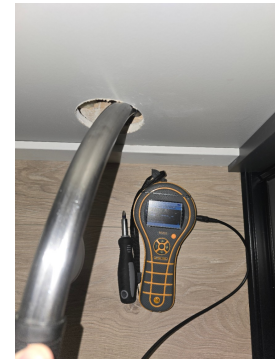
Hulltaking er foretatt uten å påvise unormale forhold. Hulltaking er foretatt på soverom.

Ingen utslag på skadelig fukt i bunnsvill.

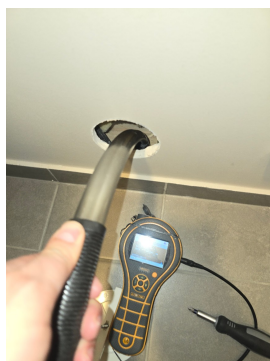
Hulltaking er foretatt uten å påvise unormale forhold. Hulltaking er foretatt i tek.rom.

Ingen utslag på skadelig fukt i bunnsvill.
