# Tilstandsrapport

Enebolig

Hellevegen 72 A, 5382 SKOGSVÅG

Befaringsdato: 17.07.2025

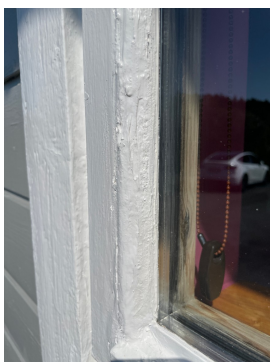
**Vurdering av avvik:**  
• Det er påvist vinduer med fukt/råteskader.

- Mer enn halvparten av forventet brukstid er oppbrukt. Eldre vinduer har normalt sett dårligere isoleringsevne og dårligere vindtetting rundt karmen enn nyere vinduer.
- Enkelte vinduer med råteskade i glasslist.

Bilde viser råteskadet glasslist

- Om vinduer skal få TG:0 eller TG:1 må vinduene byttes.
- Råteskadede glasslister må byttes.

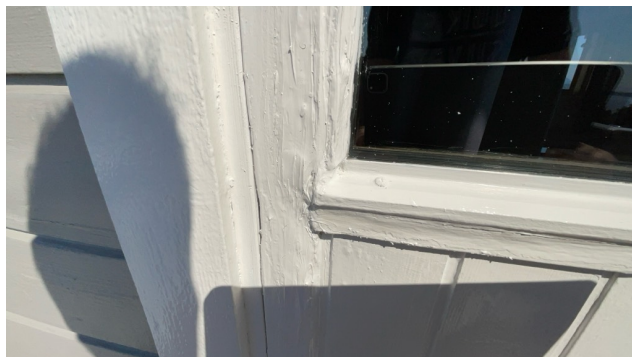
- Det er påvist dør(er) med fukt/råteskader.
- Det er påvist utetthet/åpning mellom dørblad og dørkarm. Dvs. at kaldtrekk kan oppstå.
- Råteskader på terrassedør mot sør.
- Utetthet mellom dørblad og karm på ytterdør.
- Mer enn halvparten av forventet brukstid er oppbrukt. Eldre dører har normalt sett dårligere isoleringsevne og dårligere vindtetting rundt karmen enn nyere dører.

Råteskade terrassedør

- Ytterdør bør justeres.
- Råteskadet dør må byttes.
- Om øvrige dører skal få TG:0 eller TG:1 må de byttes.

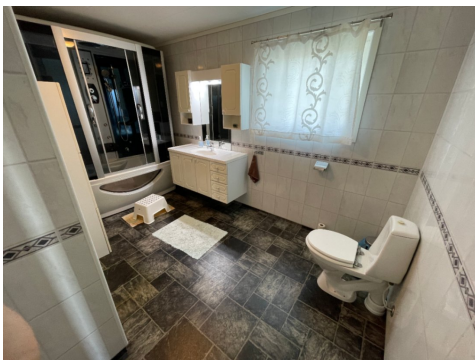
**1.ETG > BAD**

Rommet brukes i dag, men framstår som eldre våtrom. På bakgrunn av alder på membran/tettesjikt/sluk løsning, risiko for lekkasje og skader må det påregnes utskiftning. Der er derfor heller ikke gjennomført en detaljert tilstandsvurdering av hver enkel bygningsdel i rommet.

- Manglende oppgradering av våtrommet medfører høy risiko for at konstruksjonene ikke vil tåle vanlig bruk av vann eller lekkasjer. Selv om det er dusjkabinett, er det fortsatt en betydelig risiko for at våtrommets konstruksjoner ikke tåler lekkasjer. Dette kan føre til fuktskader på tilstøtende konstruksjoner.

Bilde viser bad.

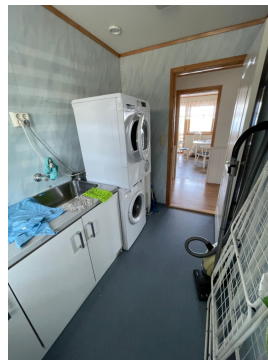
**1.ETG > VASKEROM**

Rommet brukes i dag, men framstår som eldre våtrom. På bakgrunn av alder på membran/tettesjikt/sluk løsning, risiko for lekkasje og skader må det påregnes utskiftning. Der er derfor heller ikke gjennomført en detaljert tilstandsvurdering av hver enkel bygningsdel i rommet.

Bilde viser vaskerom.

- Våtrommet har behov for omfattende oppgraderinger. For å sikre en løsning som oppfyller gjeldende krav, bør tettesjikt, sluk og røropplegg oppgraderes og dokumenteres.
- Manglende oppgradering av våtrommet medfører høy risiko for at konstruksjonene ikke vil tåle vanlig bruk av vann eller lekkasjer. Selv om det er dusjkabinett, er det fortsatt en betydelig risiko for at våtrommets konstruksjoner ikke tåler lekkasjer. Dette kan føre til fuktskader på tilstøtende konstruksjoner.

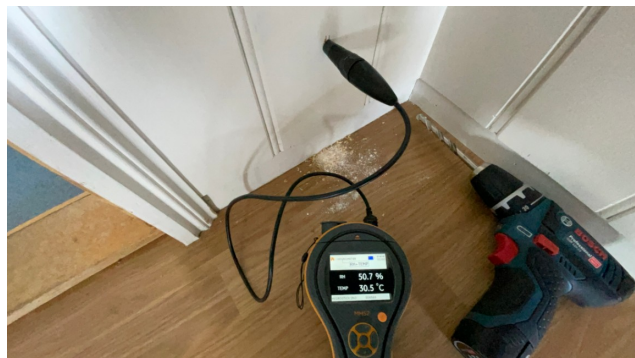
Hulltaking er foretatt, uten å påvise unormale forhold. Det er målt relativ luftfuktighet (RF) på 50,7 % ved 30,5°C og trefukt på 7,8 vektprosent.

Bilde viser måling av luftfuktighet (RF)
