Tilstandsrapport

Eiet seksjon i boligbygg med flere boenheter

Hovinveien 3 B, 0576 OSLO

Oppdragsnr.: 15467-3023

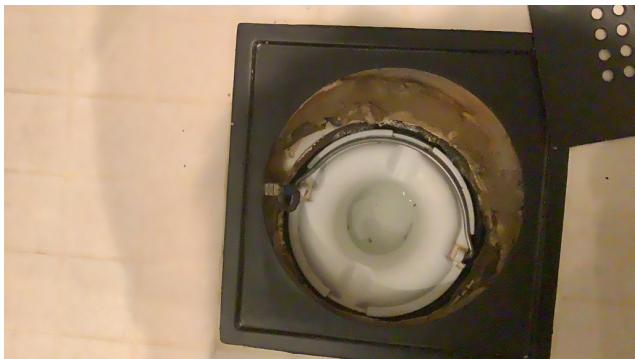
Det er plastsluk og smøremembran med dokumentert utførelse.

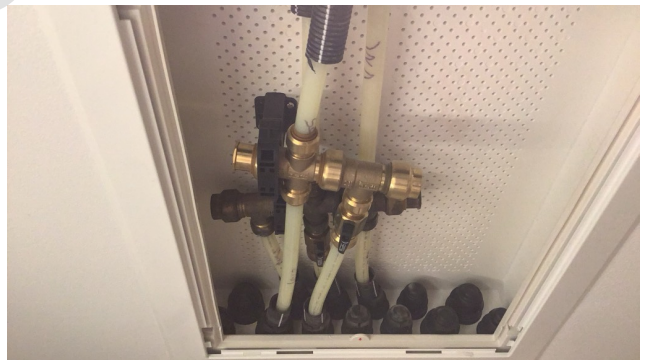
Felles hoved vann tilførselsrør i kobber lagt skjult i kanaler. Vanninstallasjoner i leiligheten montert med "rør i rør" system (PEX). Fordelingsskap med stoppekraner på bad.

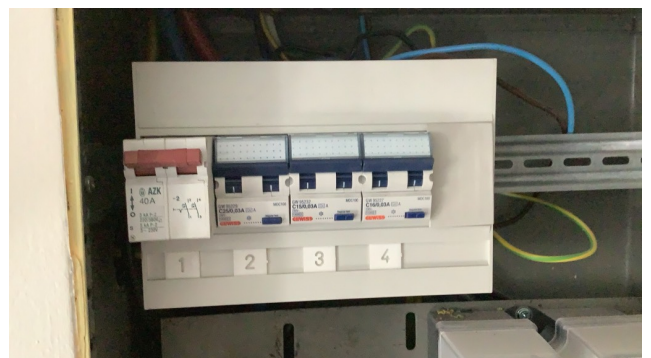
Sikringsskap med automatsikringer, 40 Amp hovedsikringer, 1x15, 1x16 og 1x20 Amp kurser og jordfeilbryter på alle kurser.

Ja Takstmannen har ikke autorisasjon for total taksering av el-anlegg. Det anbefales derfor på generelt grunnlag at el-anlegg som ikke har hatt kontroll siste 5 år kontrolleres av autorisert elektriker eller E-verket.
