Tilstandsrapport

Boligbygg med flere boenheter

Iduns gate 4 B, 0178 OSLO

Rapportdato: 04.05.2026

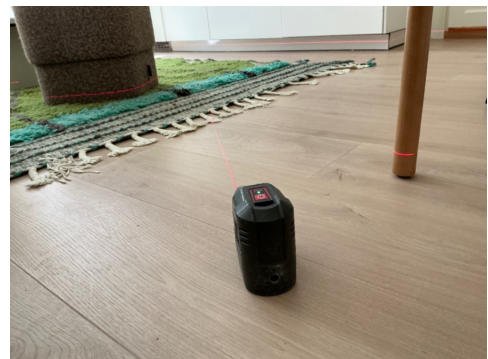
- Målt høydeforskjell på mellom 10 - 20 mm innenfor en lengde på 2 meter. Tilstandsgrad 2 gis med bakgrunn i standardens krav til godkjente måleavvik.

Nivellering stue/kjøkken + soverom, avvik ca. 10-20 mm

- For å få tilstandsgrad 0 eller 1 må høydeforskjeller rettes opp. Det vil imidlertid sjelden være økonomisk rasjonelt som et enkeltstående tiltak i en bolig som dette. Dersom boligen en gang skal renoveres, kan man vurdere slike tiltak.

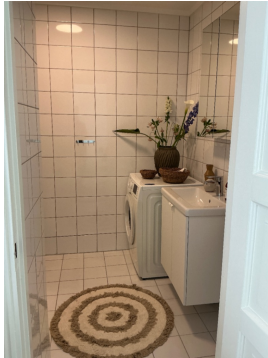
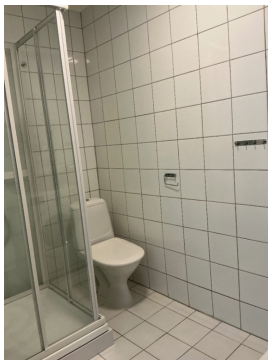
TG 2 Overflater vegger og himling

- Det er påvist at flisfuger har riss/sprekker.
- Det er påvist sprekker i fliser.

- Slike riss/sprekker kan indikere bakenforliggende fuktskader, og konstruksjonen bør observeres jevnlig for å vurdere utvikling.
- Skadet flis er i et område hvor den kun utgjør et estetisk avvik.

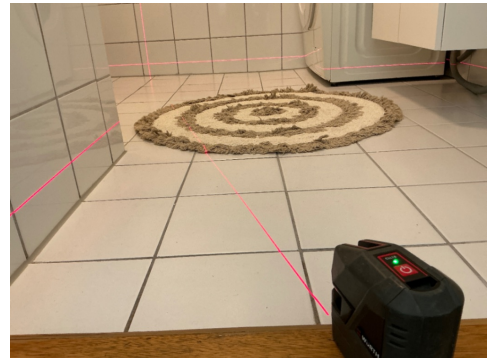
TG 2 Overflater Gulv

Gulvet er flislagt. Rommet har elektriske varmekabler. Fall mot sluk er målt til ca. 10 mm. Høydeforskjell fra toppen av sluket til toppen av membranen ved dørterskelen er ca. 10 mm.

- Det er påvist at flisfuger har riss/sprekker.
- Det er påvist at høydeforskjell fra topp slukrist til gulv/synlig topp membran ved dørterskel er mindre enn 25 mm.
- Det er påvist at noen fliser har bom (hulrom under).

Noe ujevnheter på gulv

- Til tross for avviket i fall/høydeforskjell til sluk, vil gulvet fortsatt kunne lede vann mot sluket, men med redusert effektivitet. Dette kan potensielt øke risikoen for vannansamling i enkelte områder av badet.
- Selv om bom eller hullid ikke alltid er et umiddelbart problem, bør det overvåkes nøye for eventuell utvikling i sprekker i flisfuger e.l. oppstår. Dette må en foreta tiltak for, for å begrense utviklingen.

- Slike riss/sprekker kan indikere bakenforliggende fuktskader, og konstruksjonen bør observeres jevnlig for å vurdere utvikling.
- Vann kan bli liggende, vil tørke opp ved bruk av varmekabler, svaner mm.

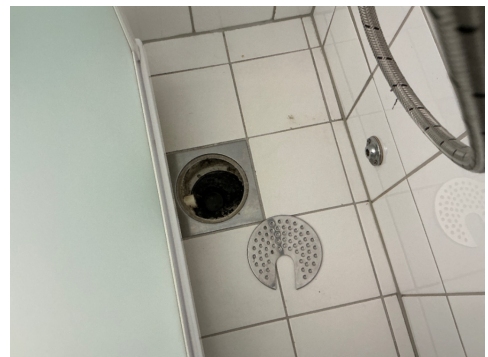
TG 2 Sluk, membran og tettesjikt

Det er plastsluk og ukjent tettesjikt/membran.

- Membran kan ikke konstateres (ikke synlig og det foreligger heller ikke dokumentasjon).
- Mer enn halvparten av forventet brukstid er passert på membranløsningen.

- Overvåk tilstanden jevnlig. For å få tilstandsgrad 0 eller 1 må tettesjiktet skiftes ut, men tidspunktet for når dette er nødvendig er vanskelig å si noe om.
- Det er viktig å merke seg at levetiden til en membran varierer basert på kvalitet, installasjon og bruk. Eldre membraner kan bli sprø og sprekke opp, noe som fører til at de mister sin vanntettende funksjon. Dette kan resultere i vannlekkasjer gjennom vegger og gulv og fuktskader.

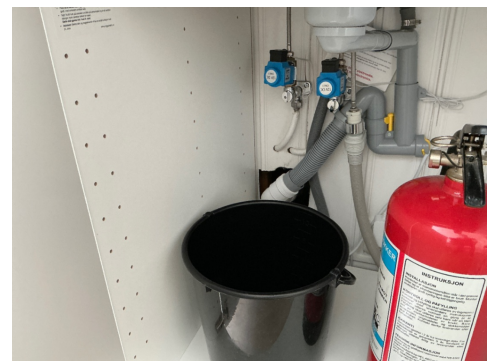
TG 2 Vannledninger

Innvendige vannledninger er av kobber med plastkappe.

- Mer enn halvparten av forventet brukstid er passert på innvendige vannledninger.

- Tidspunkt for utskiftning av vannledninger nærmer seg.
- I forbindelse med oppgradering av våtrom vil det være naturlig med utskiftning av rør.

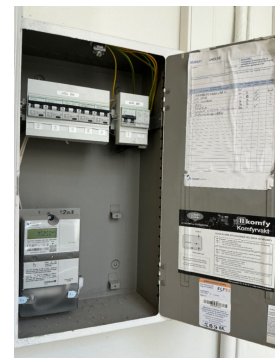
Sikringskapp med automatsikringer.

Ja Det anbefales at anlegget kontrolleres av autorisert foretak.
