# Tilstandsrapport

Boligbygg med flere boenheter

Midtveien 63, 0598 OSLO

Befaringsdato: 10.02.2026

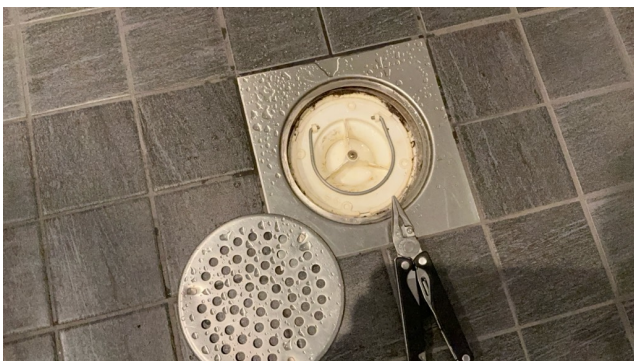
Sluk i dusjen med klemring og synlig mansjett.

Sluk.

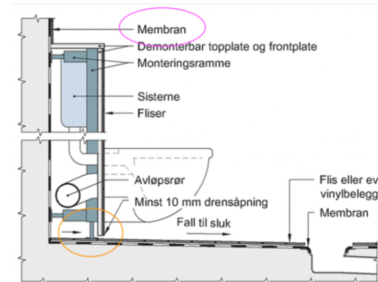
Fig. 63

- Det er ikke påvist tilfredsstillende løsning for å synliggjøre lekkasje fra innebygget sisterne.

- Uten dreneringsløsning/lekkasjesikring kan lekkasjer pågå over lang tid uten å bli oppdaget. Dette kan føre til omfattende fuktskader i omkringliggende byggematerialer.

Det går an å forsøke å åpne opp mer. Det kan for eksempel bores hull i fliser ned mot gulvet. Dette vil gi en bedre løsning. Kontakt fagfolk for eventuell utbedring.

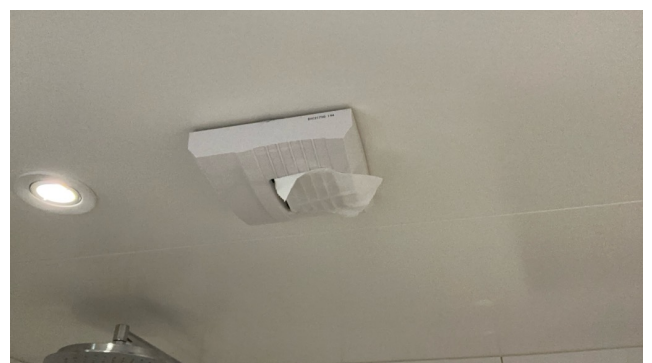
Avtrekkventil tilkoblet balansert ventilasjon. Overstrømmingsspalte under baderomsdøren.

Test av avtrekk. Papiret henger.

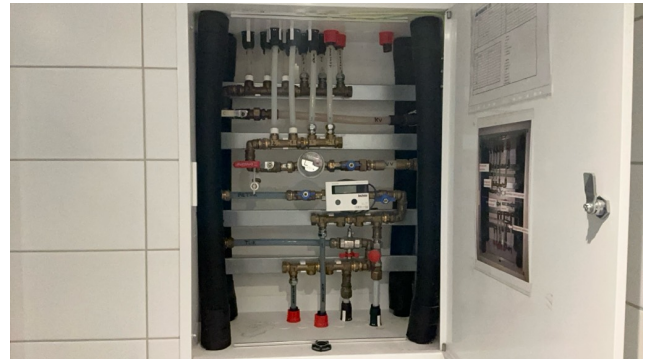
Bad: Skjult anlegg. Rørskap over wc med samlestocker og stoppekraner. Det er kursoversikt i skapet.

Rørskap med samlestocker og stoppekraner.

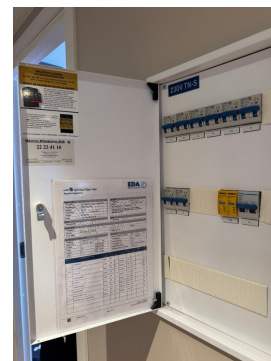
Sikringskap.
