# Strømsveien 77 C, 2010 STRØMMEN

## Tilstandsrapport Eierskifte

Befaringsdato  
10.02.2026

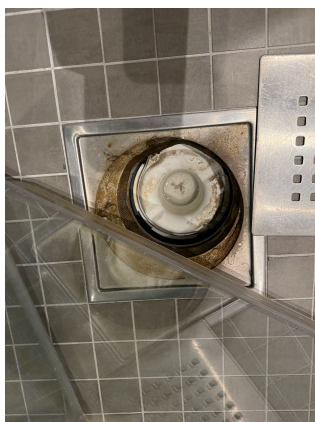
## 6.19 Avløpsrør

| Oppsummering av avløpsrør | TG-1 |
| Staking kan gjennomføres via avløp til installasjoner og sluk. | |

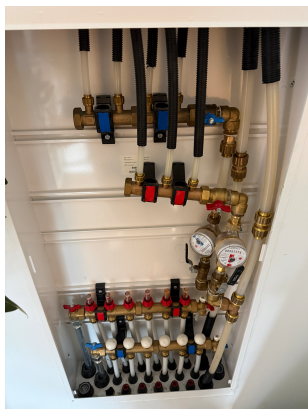
## 6.20 Vannledninger

| <b>Oppsummering av vannledninger</b> | <b>TG-1</b> |
| Stoppekran er plassert i kontor rom og fungerer som tiltenkt. | |

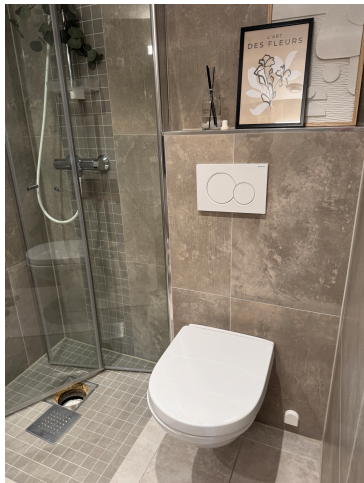
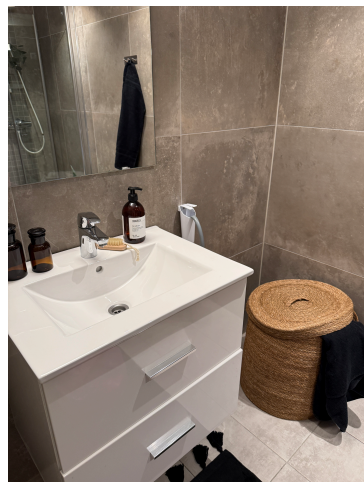
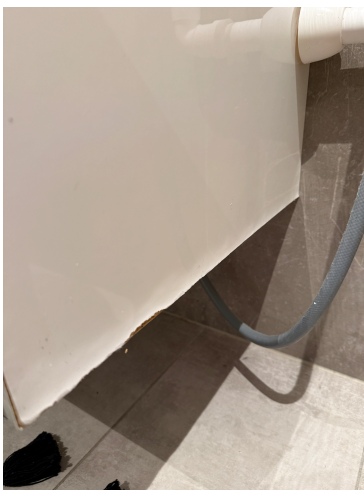
## 6.22 Våtrom:

Mørke 10x10 fliser på gulv med varme, hvite 20x20 fliser på vegger, Innfellbare dusjvegger, himling med downlight, hvit vask med møbel under, speil, innebygd wc, opplegg for vaskemaskin. Mekanisk avtrekk.

TG-2

Innredning litt fukt-skadet i bunn

Tiltak ikke nødvendig annet en for estetikk.

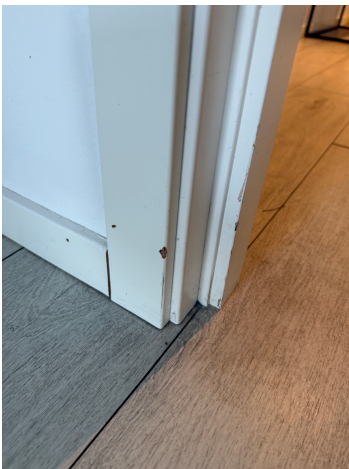
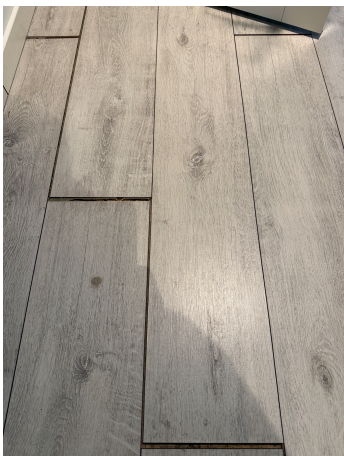
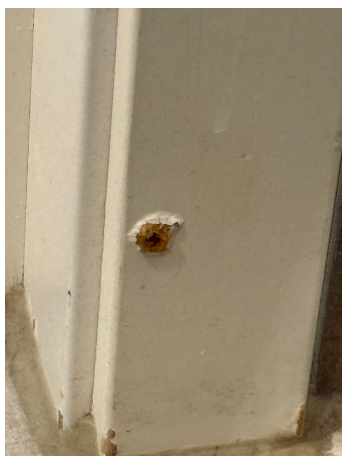
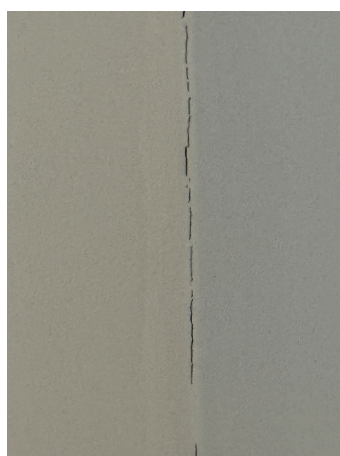
### 6.23 Overflater

TG-2

- Det er bruksmerker på flere dørkarmen,
- Store sprekker i laminatgulvet
- Sprekker i hjørne av gipsvegger

Anbefalte tiltak / ytterligere undersøkelser anbefales
