# Tilstandsrapport

Boligbygg med flere boenheter
-

Ørnahaugen 27, 5144 FYLLINGSDALEN
-

Oppdragsnr.: 19995-1306

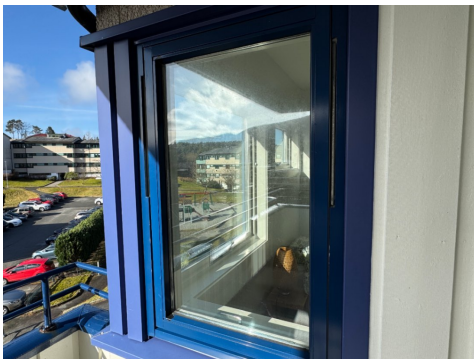
3lags isolerglassvinduer i malte trekarmer med utvendige metallbeslag.

Vinduer med utvendige metallbeslag

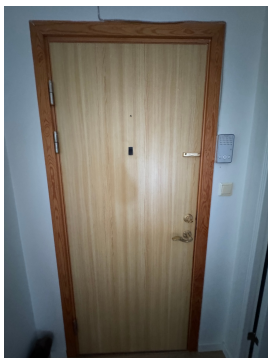
Ytterdør er en brann- og lydklassifisert tredør med finært overflate.

Ytterdør

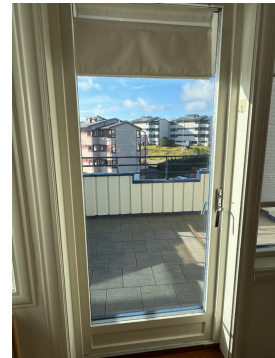
Balkongdør i fabrikk malt treramme med isolerglassfelt.

Balkongdør

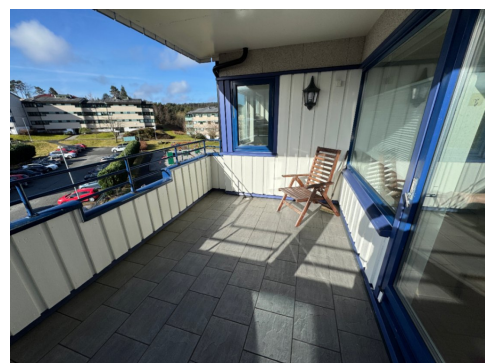
Balkong i stål- og betongkonstruksjon. Fliser på gulv. Rekkverk i trevirke og metall. Balkongene ble utvidet i 1993

- Mer enn halvparten av forventet brukstid er passert på tettesjikt/membran.

- Tidspunkt for utskiftning av tettesjikt/membran nærmer seg ut ifra alder på dagens tekking.

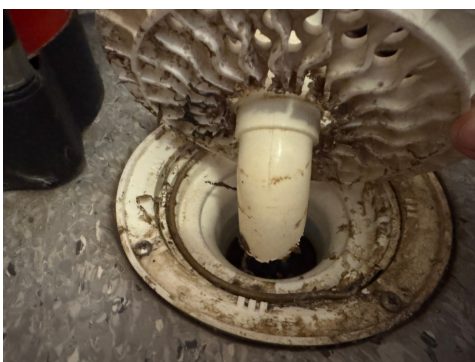
Opprinnelig har det vært gulvbelegg på dette området og deler av det originale gulvbelegget er fortsatt tilstede på deler av gulvet. Det har vært skiftet gulvbelegg i området rundt sluket, og belegget er ført ned i sluket med klemring.

Sluk i vaskekrok

Da denne kroken ikke tilfredstiller kravene til et fullverdig våtrom pga manglende tetthet, anbefales det å montere automatisk vannstopp i denne delen. Alternativt at det monteres en vanntett kant min. 25mm høy mellom kjøkkenet og vaskekrok. Selv om det er sluk, er det ikke tilstrekkelig fall mot sluket og det er fare for at en stor lekkasje vil kunne gi vann utover det resterende kjøkkengulvet/kjøkkengulvet.

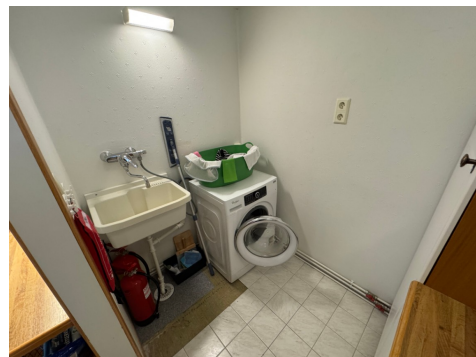
Vaskekrok

I bakkant av kjøkkenet er det et lite område som tidligere trolig har vært et vaskerom eller nisje for plassering av vaskemaskin o.l.

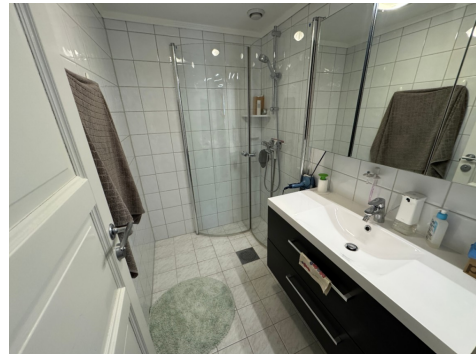
Bad

Badet har ukjent oppførelsesår og det foreligger ingen dokumentasjon på utførelsen. Det antas, ut fra badets fliser, at badet kan være oppført rundt årtusenskiye.

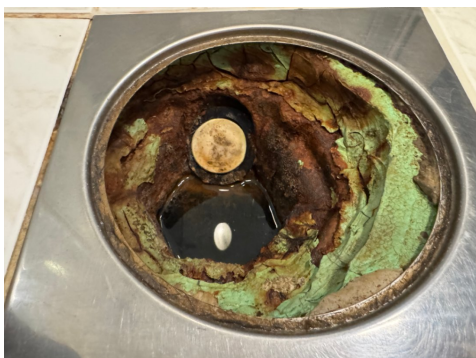
Smøremembran ført ned i eldre støpejernssluk, men uten at membranen er festet under klemring.

- Det er påvist mangelfull/feil utførelse rundt rørgjennomføringer e.l. som gir fare for fukt i konstruksjonen i våtsone.
- Membran i kombinasjon med gammelt sluk uten klemring. Membran er smurt ned på sluk.
- Mer enn halvparten av forventet brukstid er passert på membranløsningen.
- Mer enn halvparten av forventet brukstid er passert på slukløsningen.

Det er originale kobberør før gjennom membran. Dette gir ikke like god sikring mot lekkasjer som dagens rør-i-rør gir.

- Uten tilfredsstillende klemring er det vanskelig å sikre en vanntett overgang mellom smøremembranen og sluket. Dette øker risikoen for at vann kan sive ned langs sidene av sluket og forårsake fuktskader i gulvkonstruksjonen og omkringliggende område.

Sluk med synlig membran, men uten klemring

- Sluket må sjekkes og rengjøres jevnlig.
- Eldre sluk av støpejern er ofte utsatt for rust som kan medføre lekkasjer. Eventuelle lekkasjer kan medføre fuktskader på tiliggende konstruksjoner.

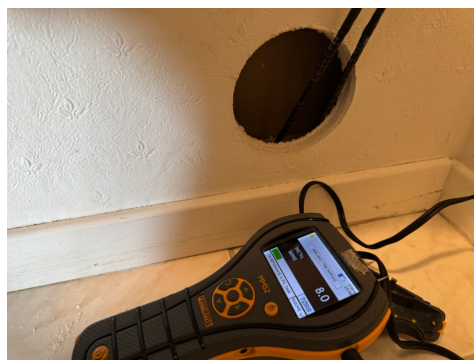
Hulltaking er foretatt i vegg mellom bad og toalettrom. Det er ikke påvist påvise unormale forhold med 8% fuktighet i trevirket i bunnrammen.

Fuktmåling. Normale verdier

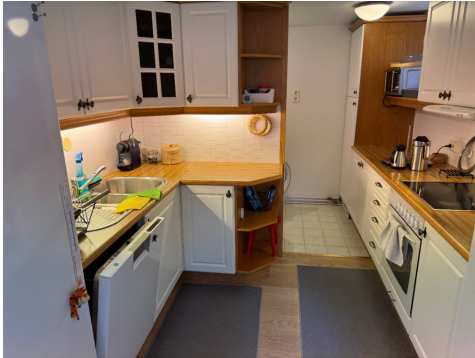
Kjøkken

Innredning med profilerte fronter. Laminate benkeplate. Integrerte hvitevarer: Stekeovn, platetopp. Automatisk vannstopp og komfyrvakt er ikke montert, men dette var heller ikke et krav på oppføringstidspunktet. Det anbefales likevel sterkt at dette monteres.

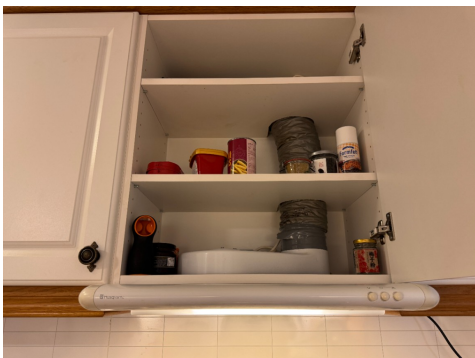
Kjøkkenventilator med avtrekk ut

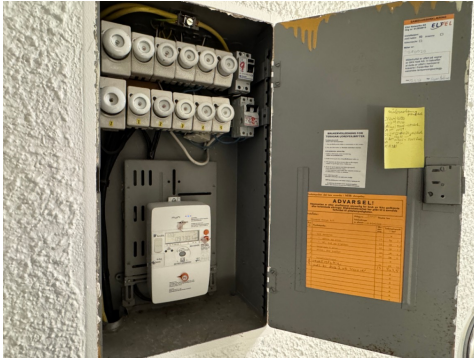
Sikringskap

Det skal ha vært foretatt kontroll av anlegget i 2014, men det kan anbefales at det foretas en ny kontroll nå etter 12 år.
