Tilstandsrapport

Boligbygg med flere boenheter

Ørnahaugen 53, 5144 FYLLINGSDALEN

Befaringsdato: 26.05.2026

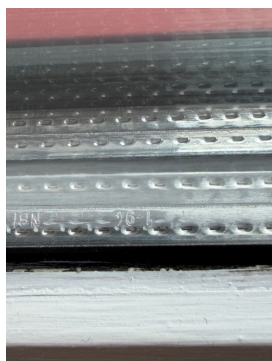
TG 2 Vinduer

Vinduer har malte treoverflater. Det er registrert normal slitasje og værpåvirkning på enkelte vinduer, særlig i nedre del av karm og ramme hvor fuktbelastningen normalt er størst. Forholdet vurderes å være aldersrelatert og i tråd med forventet slitasje på malte trevinduer over tid.

Det ble ikke registrert tegn til råteskader ved befaringstidspunktet, men overflatene fremstår med behov for vedlikehold for å hindre videre nedbrytning av materialene.

På bakgrunn av alder og vedlikeholdsbehov gis vinduene tilstandsgrad TG2.

Det anbefales vedlikehold av overflater, herunder rengjøring, sliping og overflatebehandling/maling av utsatte områder for å beskytte treverket mot videre fuktbelastning og forlenge levetiden.

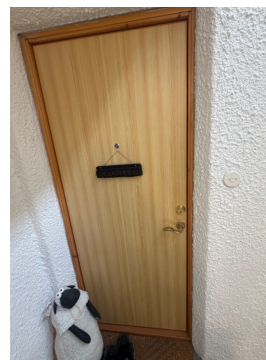
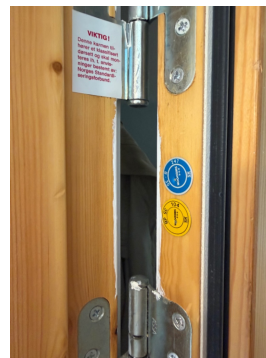
TG 2 Dører

Døren har malte treoverflater. Det er registrert normal slitasje og brukspåvirkning på døren, særlig i nedre del av dørblad og karm hvor belastningen normalt er størst. Forholdet vurderes å være aldersrelatert og i samsvar med forventet slitasje på malte tredører over tid.

Det ble ved befaring ikke registrert tegn til råteskader, men overflatene fremstår med behov for vedlikehold for å opprettholde beskyttelsen av treverket og hindre videre nedbrytning som følge av fukt og normal bruk.

På bakgrunn av alder og registrert vedlikeholdsbehov gis dørene tilstandsgrad TG2.

Det anbefales vedlikehold av overflater, herunder rengjøring, sliping og overflatebehandling/maling av utsatte områder for å beskytte treverket og bidra til å forlenge levetiden på dørene. Videre anbefales kontroll av beslag, hengsler og pakninger. Slitte eller harde pakninger bør skiftes ved behov for å sikre tilfredsstillende tetthet og funksjon.

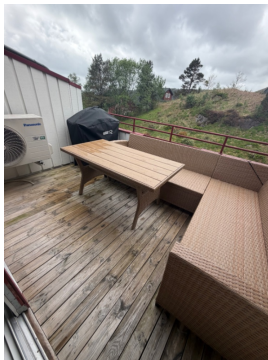
TG 2 Balkonger, terrasser og rom under balkonger

Boligen har en stor og romslig balkong med god bruksverdi. Terrassebordene fremstår imidlertid som slitt og værpåvirket, med tegn til overflateslitasje. Forholdet vurderes som normalt vedlikeholdsbehov og bør utbedres for å opprettholde funksjon, sikkerhet og levetid.

TG 2 er gitt på grunn av alder i forhold til forventet levetid.

Det anbefales vedlikehold av terrassebord, herunder rengjøring og overflatebehandling. Ved betydelig slitasje bør enkelte bord eller hele terrasegulvet skiftes. Tiltaket vil forbedre utseende, redusere risiko for fliser/splinter og forlenge levetiden.

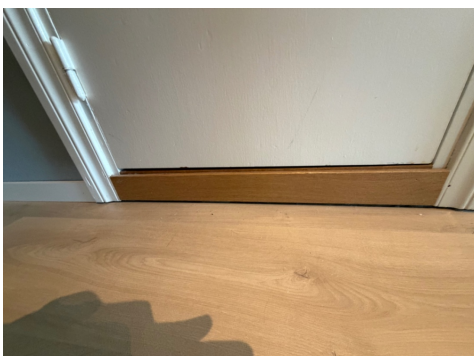
TG 2 Ventilasjon

Det er registrert at baderomsdør har liten eller manglende luftespalte mot gulv. Manglende luftespalte kan redusere luftutskifting i våtrommet og bidra til økt fuktbelastning. Forholdet vurderes som et avvik og gis tilstandsgrad TG2.

Det vil bli for høyt damptrykk om ikke ventilasjonen oppgraderes.

- Det bør etableres tilfredsstillende tilluft til våtrom f.eks. luftespalte ved dør e.l.

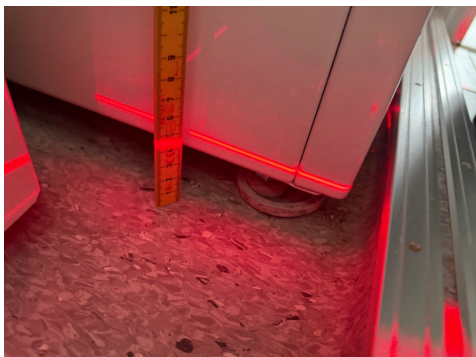
TG IU Tilliggende konstruksjoner våtrom

På grunn av våtrommets utforming er det ikke praktisk mulig å gjennomføre fuktmåling eller hulltaking i områder hvor det erfaringsmessig kan forekomme skader, herunder våtsone mot naboenhet, felles gangareal og yttervegger. I henhold til gjeldende metodikk for tilstandsrapportering (NS 3600) utføres destruktive undersøkelser kun der dette er gjennomførbart uten å skade konstruksjonen eller berøre tilstøtende enheter. Slik undersøkelse er derfor ikke utført.

Fuktindikator er istedenfor benyttet på gulv- og veggoverflater i tilstøtende rom og det er ikke påvist indikasjoner på fukt utover normale verdier.

Det gjøres oppmerksom på at tilstanden inne i konstruksjonen dermed er ukjent, og det kan ikke utelukkes at det foreligger skjulte skader.
