# Tilstandsrapport

3-ROMS LEILIGHET MED TO BALKONGER

Dampsaga allé 64, 2053 JESSHEIM

Befaringsdato: 10.12.2025

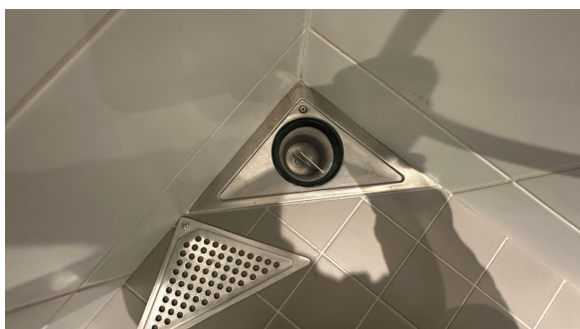
Blücher hjørne sluk, i rustfritt stål.  
Sluk i dusjsone.

Det er ingen synlig membran i sluket. Dette utelukker ikke at det benyttet membran, men sier at det ikke er mulig å fastslå hvordan en evt. membranløsning er utført.  
Dette er ikke uvanlig ved prefabrikkerte våtromskabiner.

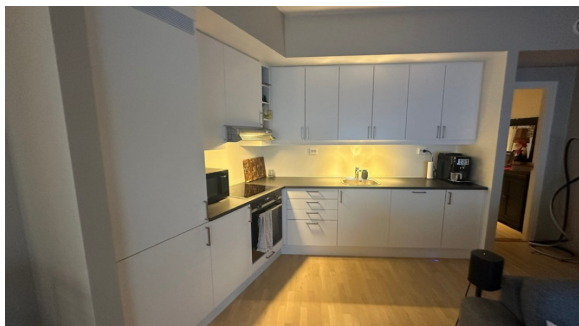
## 7.ETASJE > STUE/KJØKKEN

Innredning med glatte, fabrikkklakkerte fronter.  
Laminat benkeplate med nedfelt kum i rustfritt stål.  
Belysning under overskap.  
Kjøkkenet har opplegg for integrert oppvaskmaskin, 1-greps kran, platetopp, stekeovn og integrert kombiskap kjøøl/frys.

Komfyrvakt og aquastop/lekkasjevarsler med sensor og magnetventil er installert.

Det ble rutinemessig søkt etter fukt på typisk fuktutsatte steder med fuktindikator (Protimeter SM) på befaringen og det var ingen indikasjoner på fukt.
