Tilstandsrapport

Enebolig

Kartedalsveien 3, 1903 GAN

Befaringsdato: 19.03.2026

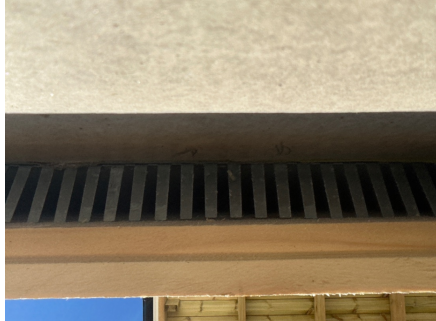
Lufting best musebånd i bakkant av kledning

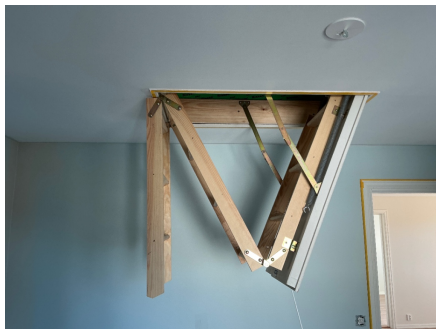
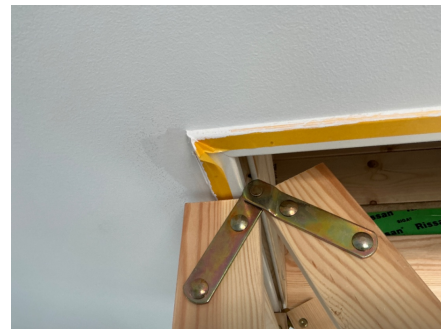
Loftet er et kaldt loft. På befaringsdagen stopper hengslene i ramma på loftsluca. Dette gjør at man ikke får ned trappa. Loftet ble derfor ikke undersøkt.

Utvendig bakkenivå, uten bruk av stige eller drone. Ikke undersøkt innvendig. Dette gir en begrenset inspeksjonsmulighet av detaljer.

Det anbefales inspeksjon av loft med en fagkyndig etter loftsluca er tilpasset.

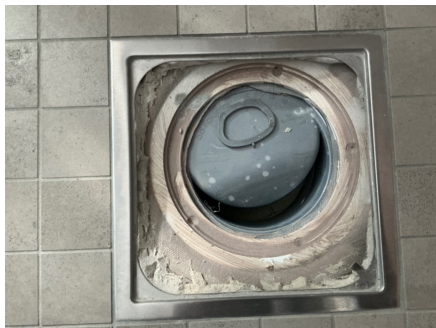
Avvik med membran rundt gjennomføring

- Det er mangelfull utførelse rundt rørgjennomføringer av hovedvannledning. Det ser ut til at det opprinnelig er lagt tilfredsstillende membran rundt, men denne er på befaringsdagen skjært opp og delt. Dette kan øke muligheten for at fukt trenger inn i konstruksjonen om gjennomføringen utsettes for fukt.
