# Sverres vei 7, 1473 LØRENSKOG

## Tilstandsrapport Eierskifte

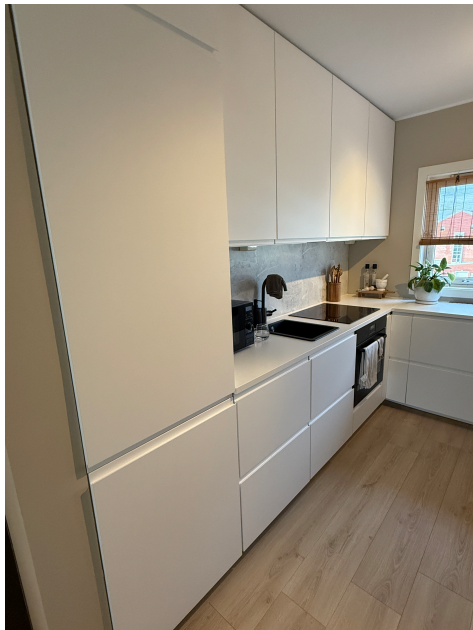
## 6.13 Kjøkken

Kjøkkeninnredning fra IKEA med glatte fronter. laminat benkeplate med nedfelt vaskekum. Integrerte hvitevarer

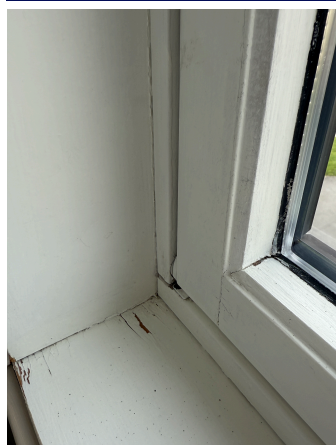
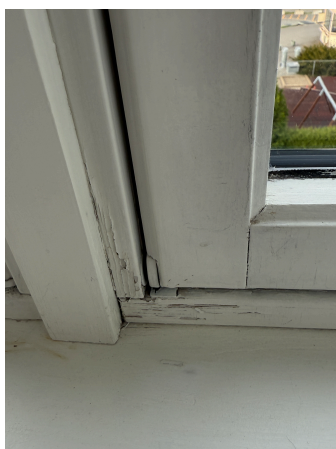
## 6.15 Vinduer og dører

Er det påvist værslitte karmar, fuktskader eller råteskader? Ja, fuktskader i vinduer

Vinduskarmar og utforinger har merker etter fukt, dette er gjennomgående på alle vinduer.  
Ytterdør har skader.

Det anbefales å skifte vinduer og ytterdør på sikt, men dette må avklares med sameiet eller borettslaget. Det er ikke alltid at dette lar seg gjennomføre. Dette kan også være borettslagets ansvar.

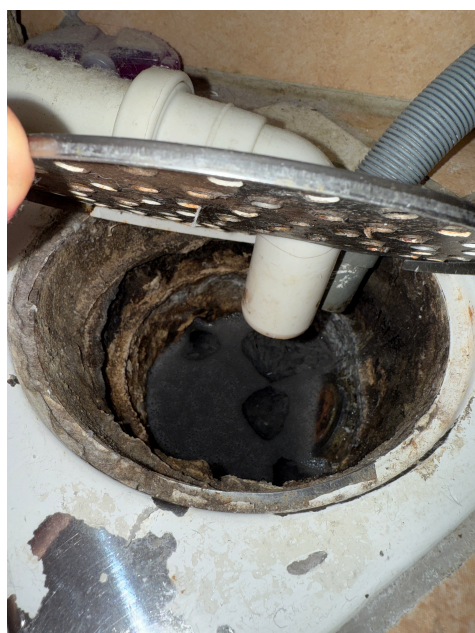
## 6.19 Avløpsrør

| Har avløpsrør nådd en alder som gir økt risiko for skader eller følgeskader? | Ja |

Avløpsrør har nådd en alder der det er på tide med utskifting.

Det anbefales å skifte avløpsrør, men dette må avklares med sameiet eller borettslaget. Det er ikke alltid at dette lar seg gjennomføre. Dette kan også være borettslagets ansvar. Staking kan gjennomføres via avløp til installasjoner og sluk.
