# Tilstandsrapport

Boligbygg med flere boenheter

Bygdøy allé 20, 0262 OSLO

Befaringsdato: 11.03.2026

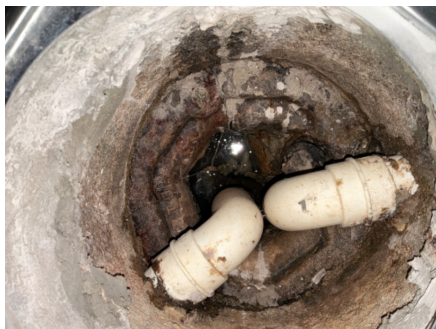
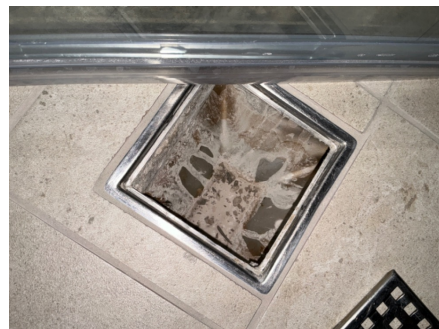
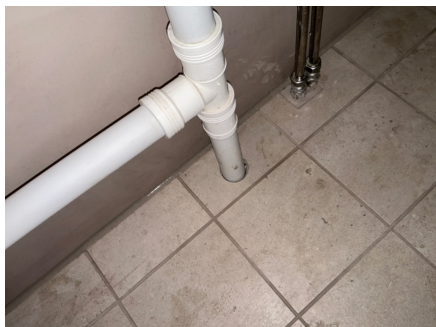
- Det er rustdannelser i sluket.

Rustdannelser kan over tid svekke materialene, som gir økt risiko for lekkasjer.

- Membran kan ikke konstateres visuelt, og det foreligger ikke dokumentasjon på utførelse eller oppbygning. Dette medfører usikkerhet knyttet til tetthet og funksjon, og innebærer risiko for skjulte fuktskader.

- Membranen har oversteget normal brukstid, og slitasje må påregnes.

Når membranen eldes, svekkes den gradvis og kan utvikle mindre utettheter som slipper fukt ned i konstruksjonen. Hvor raskt dette skjer avhenger av kvalitet, utførelse og bruk, men regelmessig tilsyn er viktig. En full oppgradering med nytt tettesjikt må på grunn av alderen påregnes innen nær fremtid.

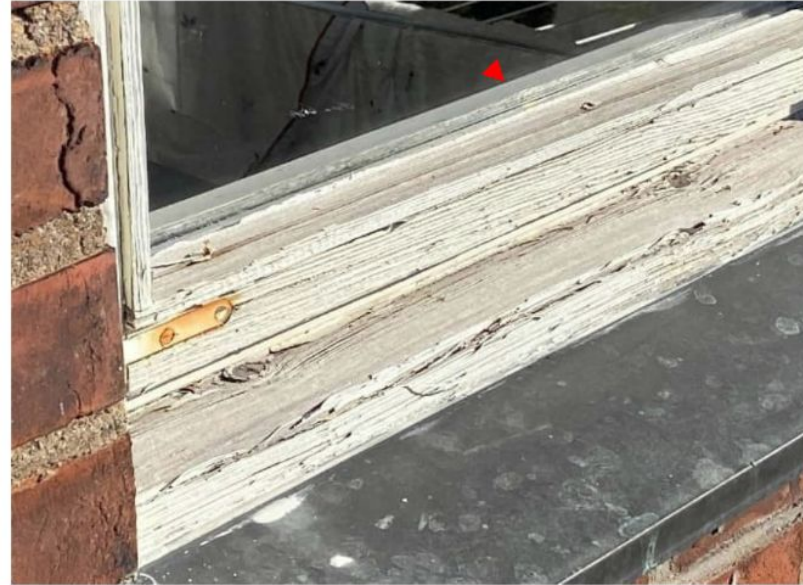
Store mangler på vinduer i 9 etasje

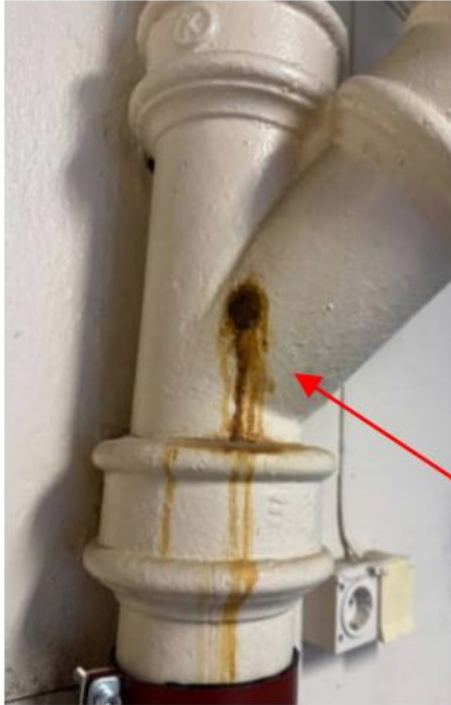
Avløpsrør med rustdannelser

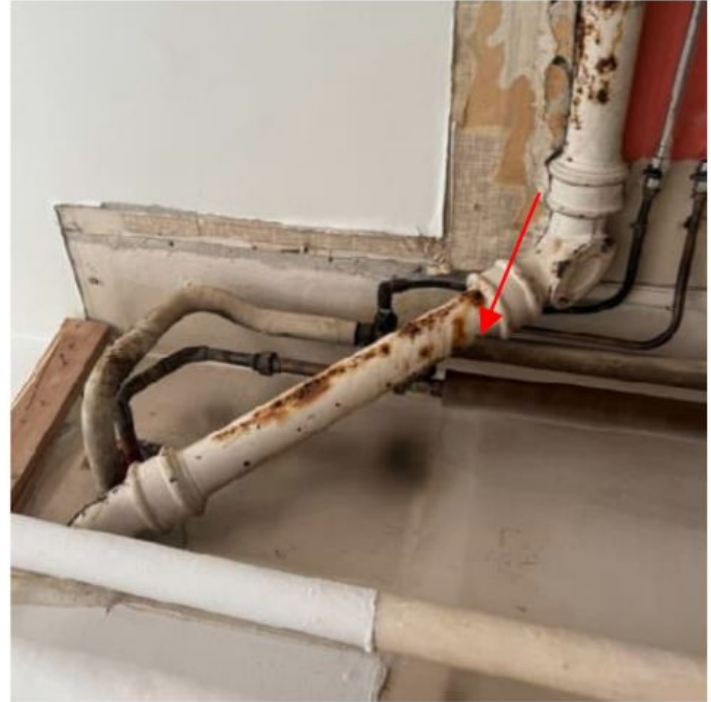
Avløpsrør med rustdannelser
