## EIERSKIFTERAPPORT™

**TOMANNSBOLIG (HELE)**

Humlevegen 45 og 43, 2166 Oppaker

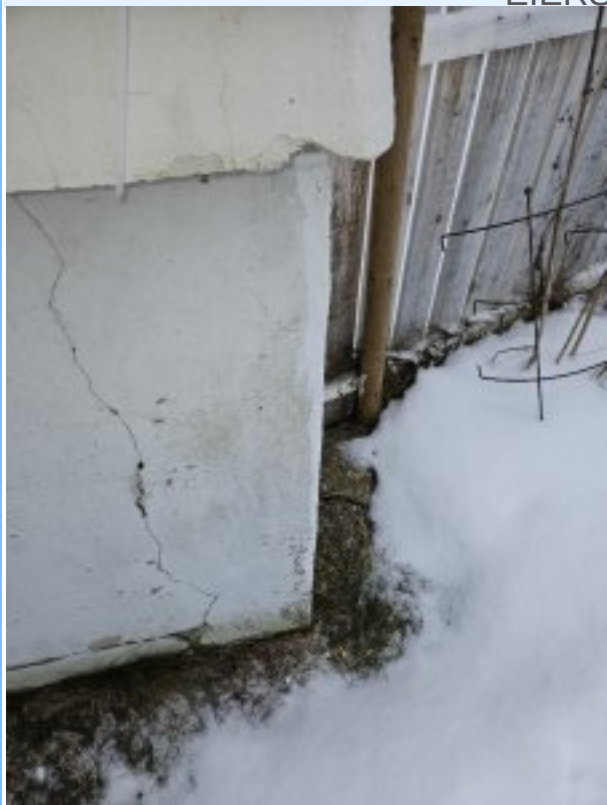
Grunnmur vurderes å ha normal slitasje etter alder, men det ble avdekket noe små riss, noe avflassing av maling og sprekkdannelse på grunnmur på befaringstidspunktet. TG2

Risiko: Videre bevegelser kan føre til økt sprekkdannelse og påvirkning av konstruksjonens stabilitet.

Det ble målt noe høye fuktverdier i kjelleretasjen på gulvdekket i kjellerboder. TG2 Se også punkt 9.1 - 9.1.3.

Anbefalt tiltak: Det anbefales å få vurdert sprekkdannelsene av fagperson med geoteknisk eller bygningsfaglig kompetanse for å avklare årsak, utvikling og eventuelt behov for tiltak.

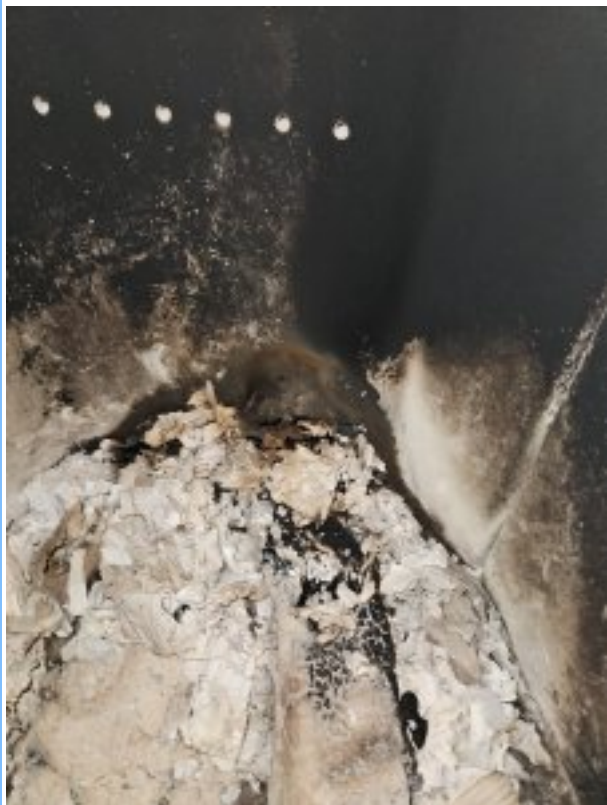
Det er stedvis små fuktskjolder i su-platene i undertaket. TG2

Det er småskader på bakplate inne i peisovnen. TG2

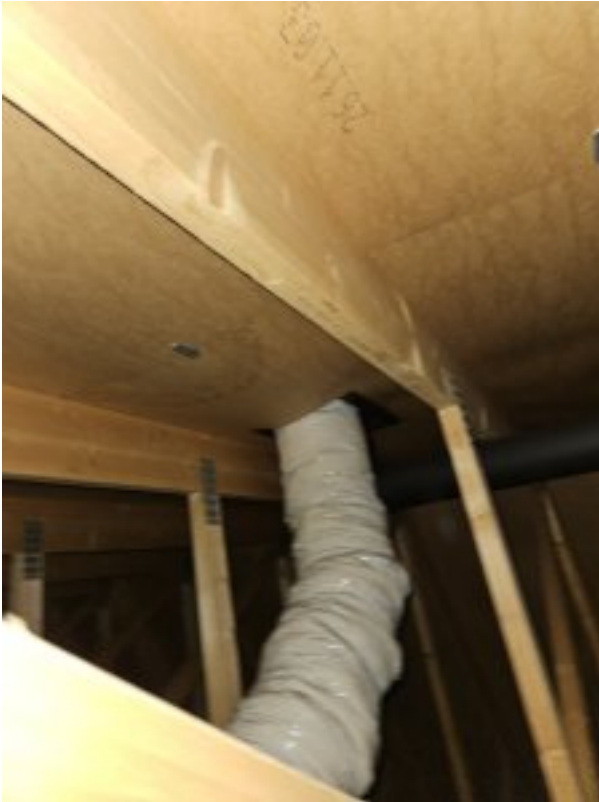
Det er stedvis små fuktskjolder på su-platene i undertaket. TG2

Risiko: Kondens kan gi økt fuktbelastning og risiko for mugg- og råteskader over tid.

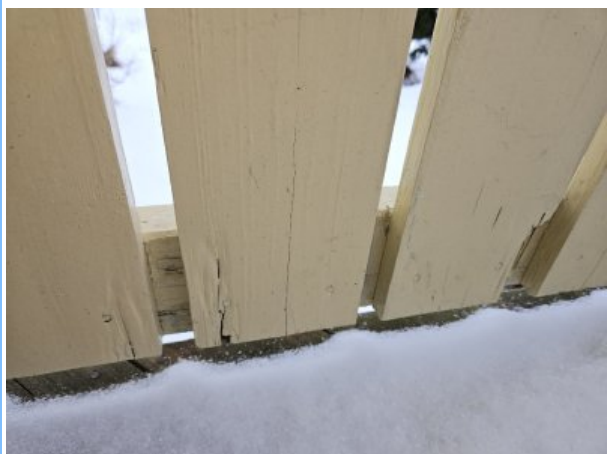
Terrassebord har stedvis mye tørrsprekker. TG2

Det er råteskade på panelbord på trerekkverket på balkongen. TG3

Årsak: Langvarig fuktpåvirkning har gitt forhold som er forenlig med råteskader i treverket.

Risiko: Råteskader kan utvikle seg videre og redusere funksjon i konstruksjonen.

Anbefalt tiltak: Det anbefales å få vurdert råteskaden av en fagperson og vurdere behov for utskifting av berørte bygningsdeler.

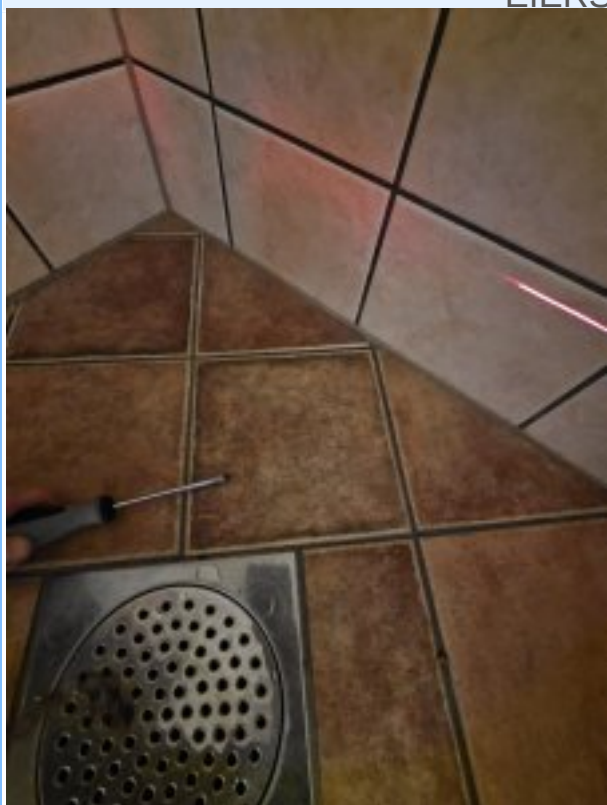
Det er påvist riss og sprekker.  
Det er ikke påvist sprekker i fuger.  
Det er påvist bom (hulrom) under fliser.  
Det er ikke påvist spor etter råteskade, muggvekst eller skadedyr.  
Det er ikke påvist tilfredsstillende fall til sluket.  
Terskel er vurdert som tilfredsstillende.  
Det er ikke påvist tilfredsstillende høydeforskjell fra toppen av sluket til toppen av membranen ved dørterskelen.  
Det er påvist flekker eller andre skader.

Risiko: Dette kan medføre at vann ikke renner effektivt bort fra gulvet, noe som øker risikoen for fuktskader over tid

Sokkel på dusjnisje hindrer overvann ved en eventuell lekkasje å nå frem til sluk og det er ingen terskel inn under døren til bad. TG2

Risiko: Det kan gi økt risiko for at lekkasjevann ikke ledes til sluk men ut i tørrom.

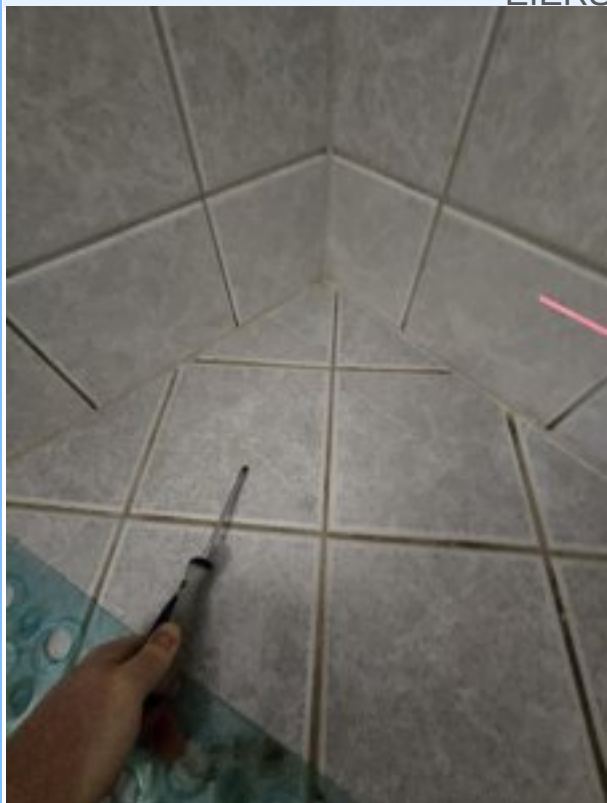
Det er påvist riss og sprekker.  
Det er ikke påvist sprekker i fuger.  
Det er påvist bom (hulrom) under fliser.  
Det er ikke påvist spor etter råteskade, muggvekst eller skadedyr.  
Det er ikke påvist tilfredsstillende fall til sluket.  
Terskel er vurdert som tilfredsstillende.  
Det er påvist tilfredsstillende høydeforskjell fra toppen av sluket til toppen av membranen ved dørterskelen.  
Det er påvist flekker eller andre skader.

Risiko: Dette kan medføre at vann ikke renner effektivt bort fra gulvet, noe som øker risikoen for fuktskader over tid

Sokkel på dusjnische hinder overvann ved en eventuell lekkasje å nå frem til sluk og det er ingen terskel inn under døren til bad. TG2

Risiko: Det kan gi økt risiko for at lekkasjevann ikke ledes til sluk men ut i tørrom.
