# Tilstandsrapport

Boligbygg med flere boenheter

Elisenbergveien 32, 0265 OSLO

Befaringsdato: 02.12.2025

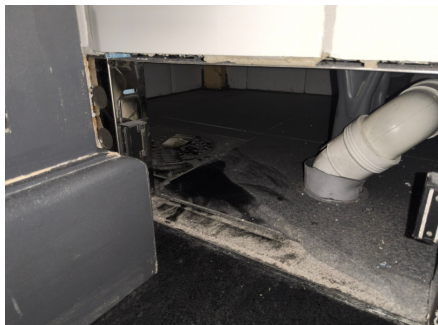
## 3. ETASJE > BAD

- Det er ikke påvist tilfredsstillende løsning for å synliggjøre lekkasje fra innebygget sistene.
- Det er påvist andre avvik:

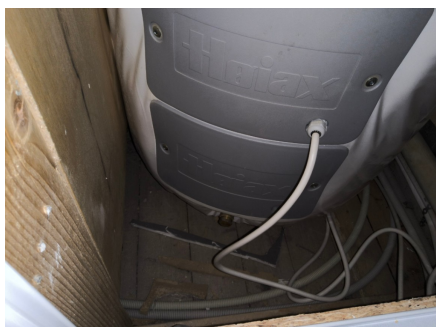
Type: Varmtvannsbereder, med en kapasitet på ca. 120 liter.  
Produksjonsdato: 2016 ifølge tidligere salgsoppgave  
Strømtilførsel: Fast tilkoblingspunkt.  
Lekkasjesikring: Avløp fra sikkerhetsventilen, tilkoblet avløpsrør.  
Plassering: Benkeskap på kjøkkenet  
Understøttelse: Bjelkelag

- Andre tiltak:

Det bør etableres lekkasjesikring rundt varmtvannstanken for å begrense skadeomfanget ved en eventuell lekkasje.
