# Tilstandsrapport

Boligbygg med flere boenheter

Eckersbergs gate 53 A, 0260 OSLO

# Komplett Tilstandsrapport 2025

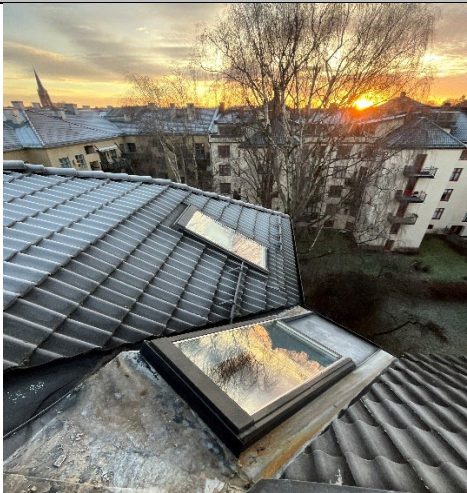
### **Nr. 1 – Tak over lekkasjepunkt:**

| BILDE | KOMMENTAR |
|---|---|
| | I området over lekkasjeområdet er det en rekke detaljer og overganger. Full utbedring over lekkasjeområdet er løsbart, men utfordrende, krevende og kostbart. |

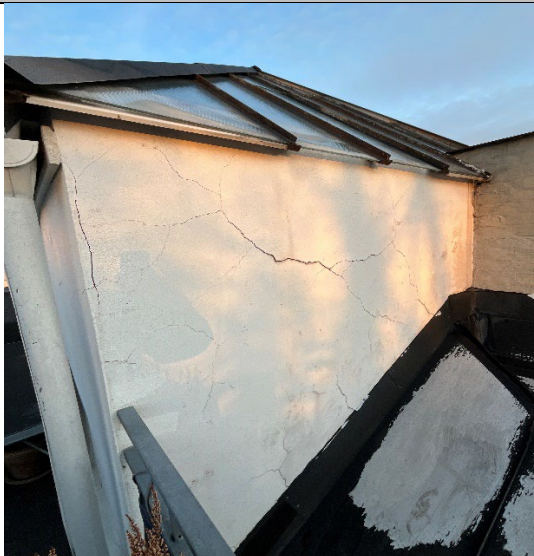
### **Nr. 2 – Glasstak:**

| BILDE | KOMMENTAR |
|---|---|
| | Fasaden synlige skader etter fukt. |

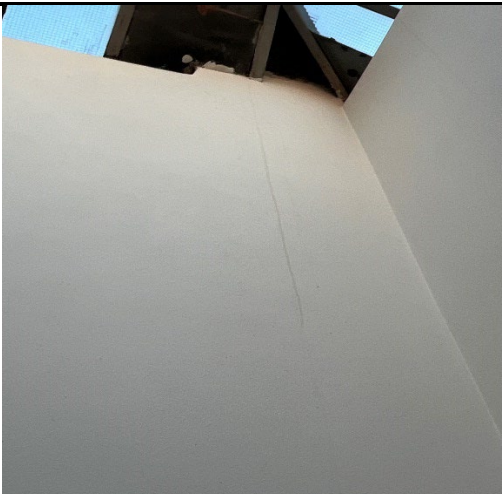
| | Uklart av bilde, men innvendig rennemerker på samtlige sider. |

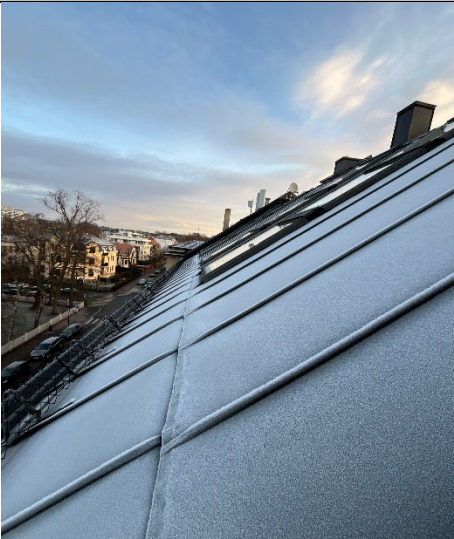
**Nr. 3 – Takflater:**

| BILDE | KOMMENTAR |
|---|---|
| | Ingen opplagte avvik å spore på de ulike store takflatene. |

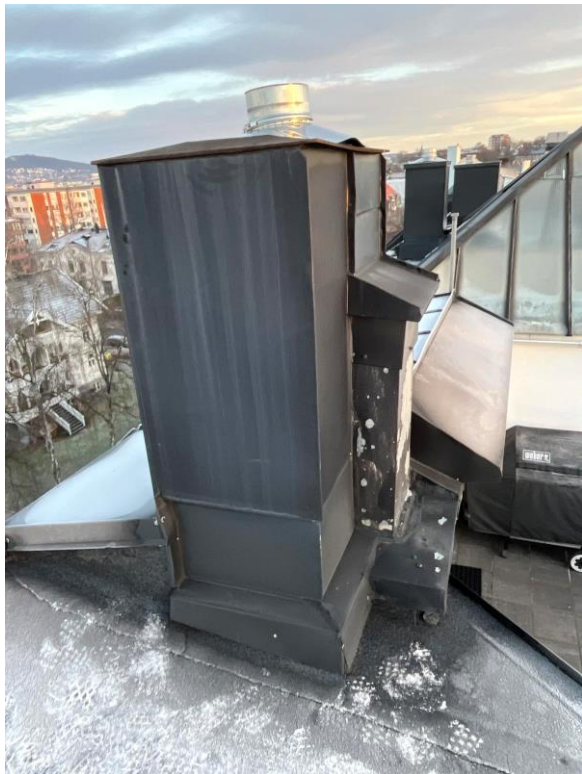
**Foto 2**

Kommentar: Rekke detaljer og overganger - komplisert

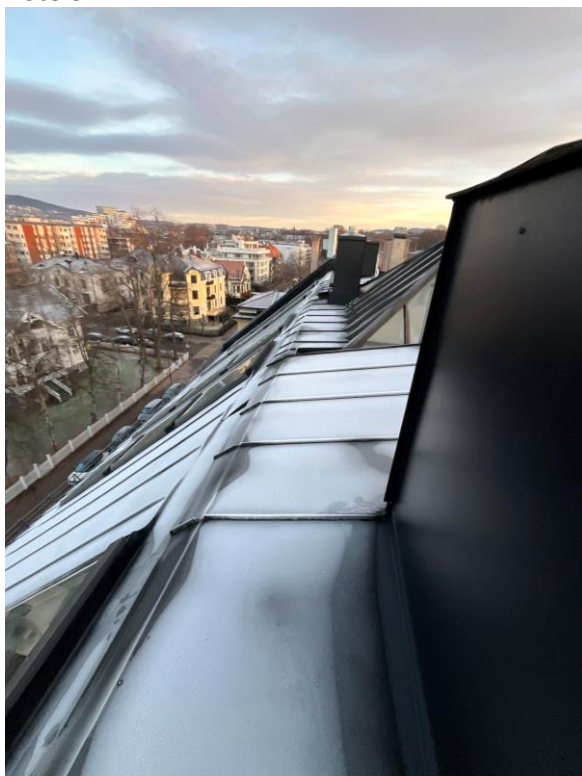
**Foto 3**

Kommentar: generelt ok - mye detaljer

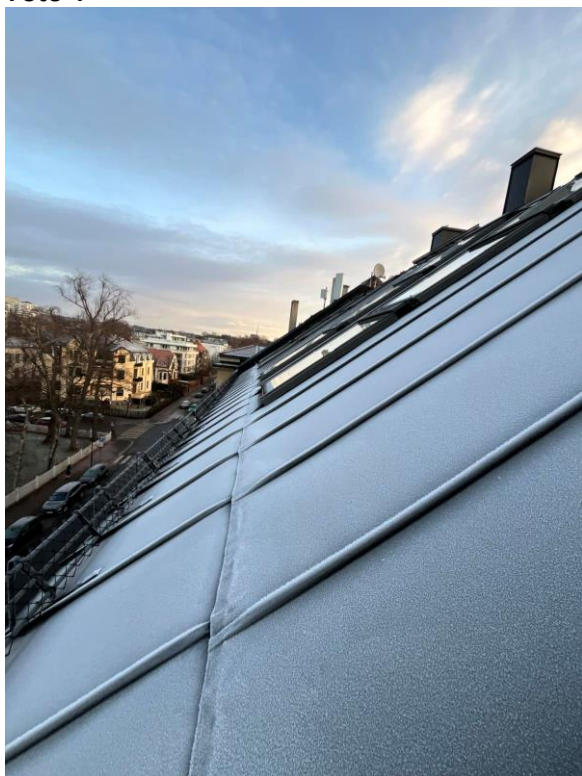
**Foto 4**

Kommentar: ok

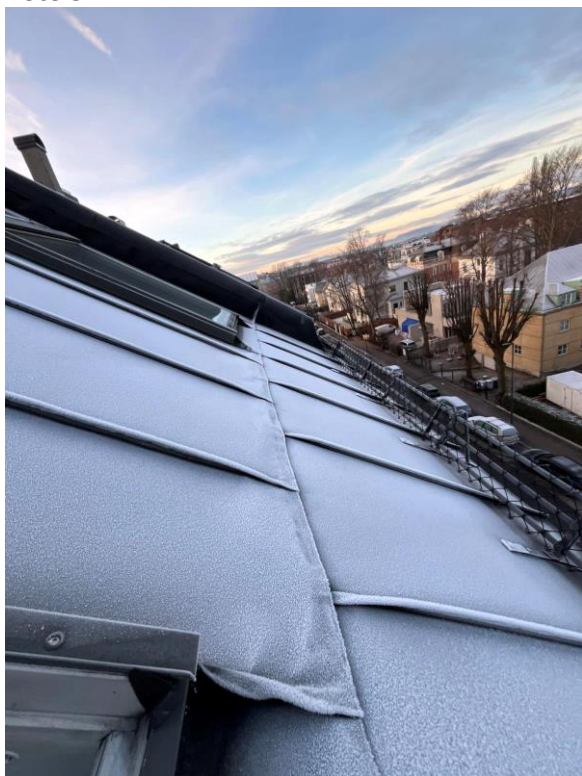
**Foto 5**

Kommentar: Dette ser bra ut.

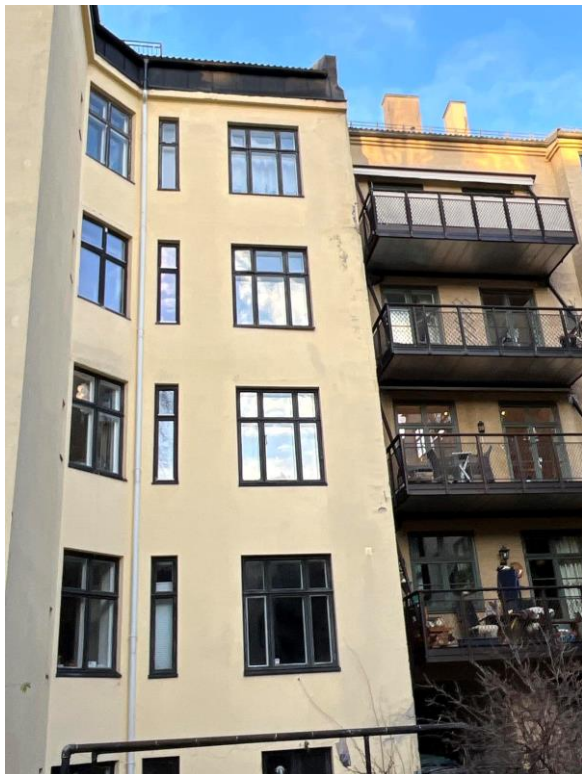
**Foto 6**

Kommentar: Mindre skader på fasade

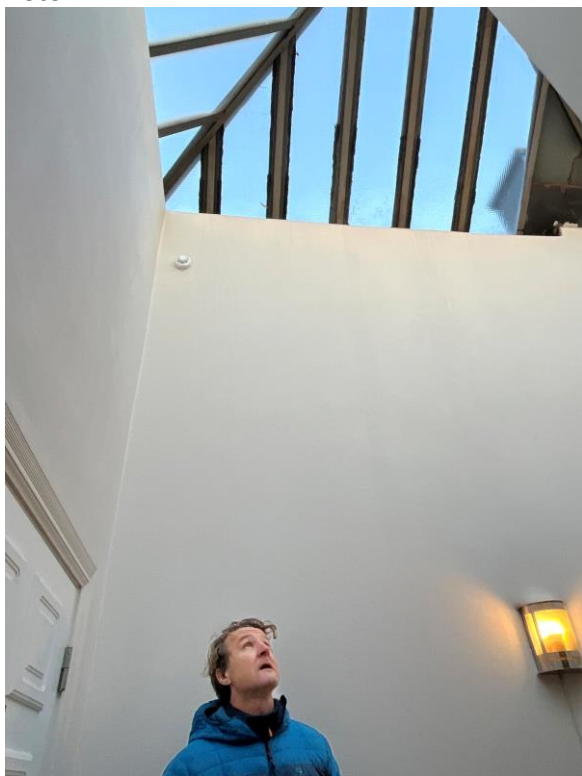
**Foto 1**

Kommentar: Rennemerker innside vegg

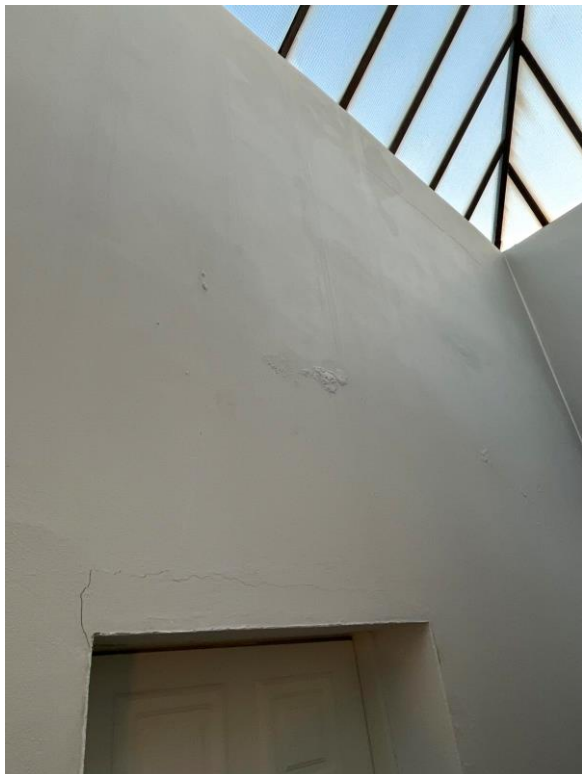
**Foto 2**

Kommentar: Fuktskader

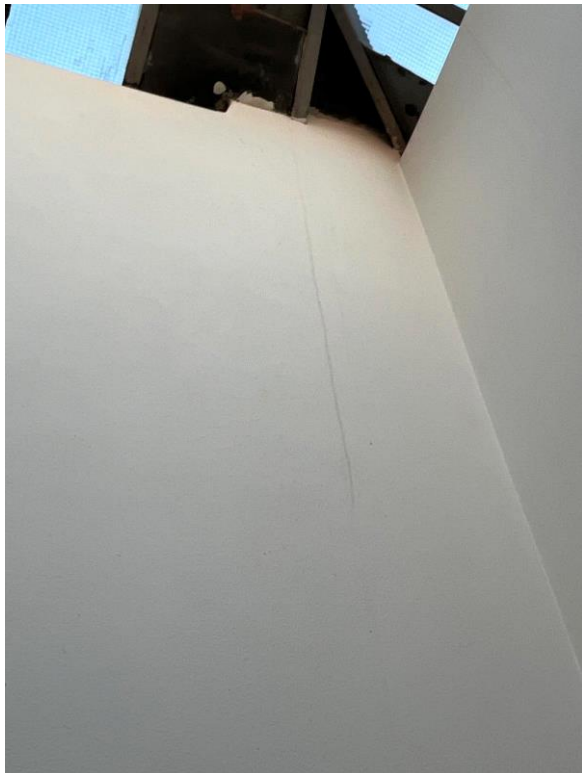
**Foto 3**

Kommentar: Rennemerker

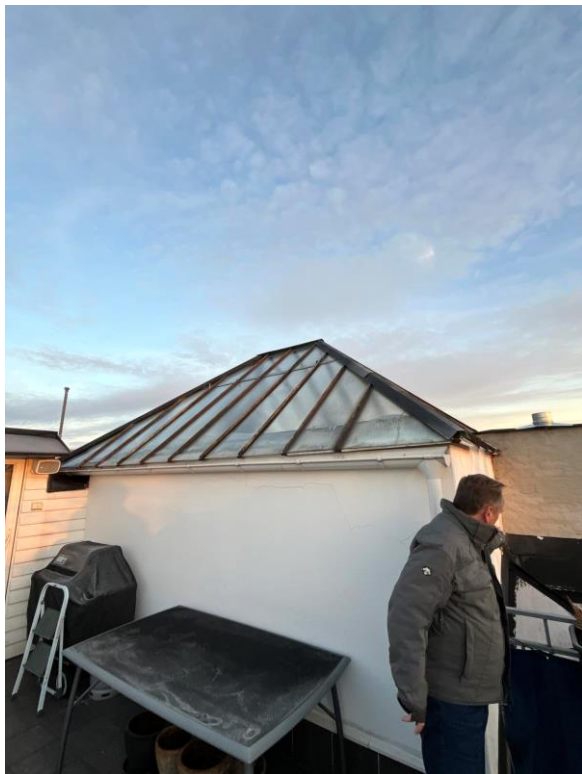
**Foto 4**

Kommentar: Oversiktsbilde

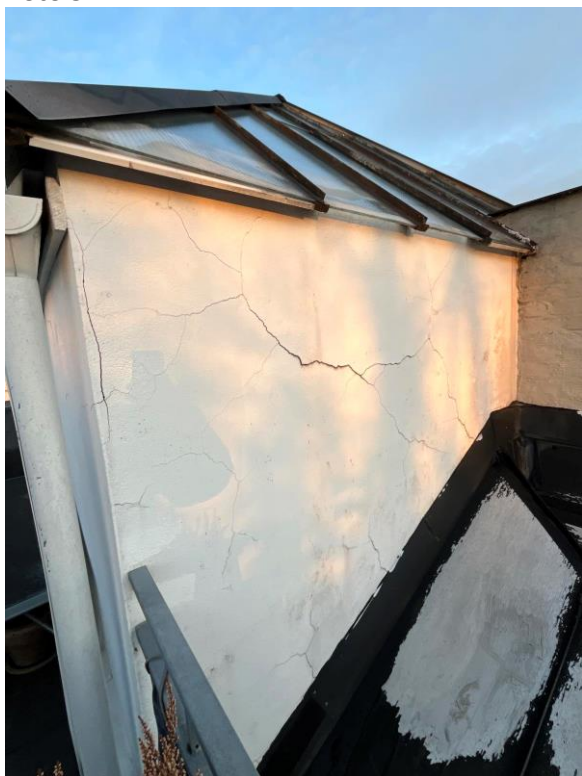
**Foto 5**

Kommentar: Skader på fasade

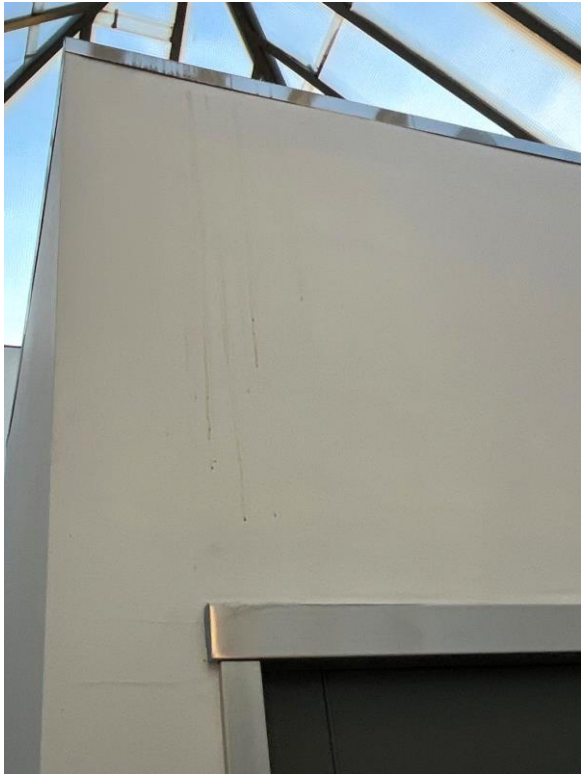
**Foto 7**

Kommentar: Lekkasje

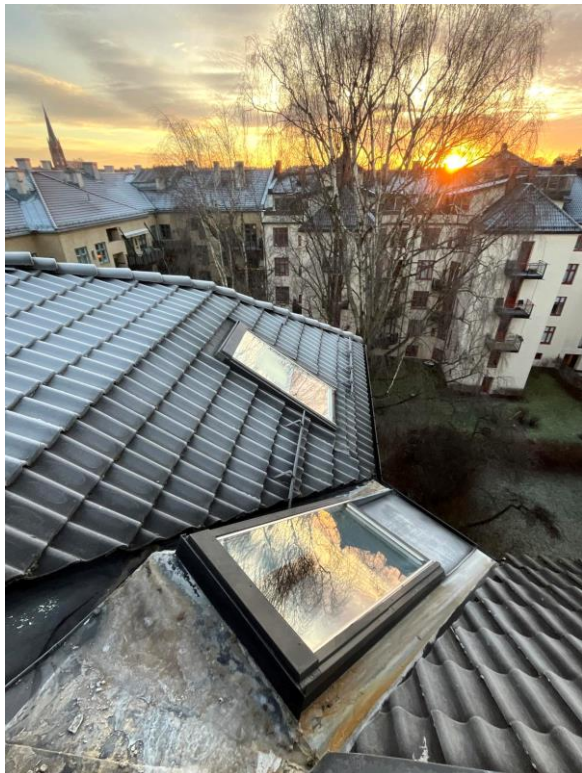
**Foto 1**

Kommentar: generelt ok - lekkasje i området

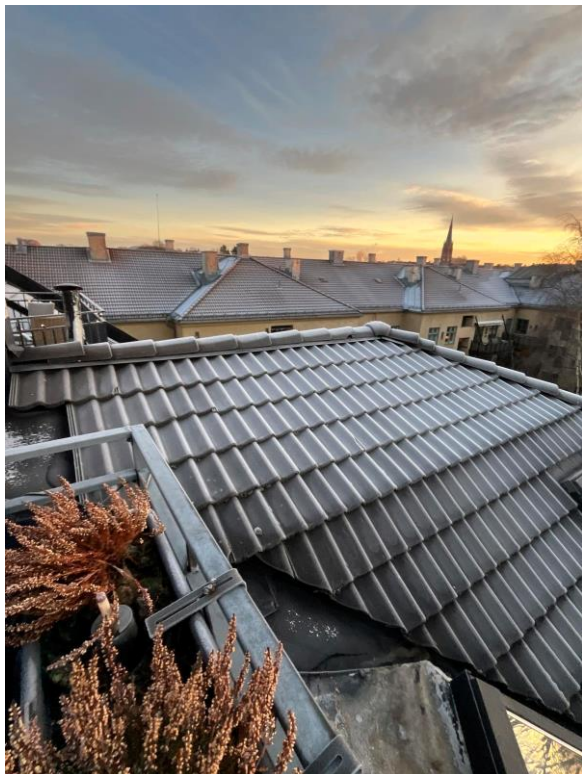
**Foto 2**

Kommentar: Komplisert takteking.

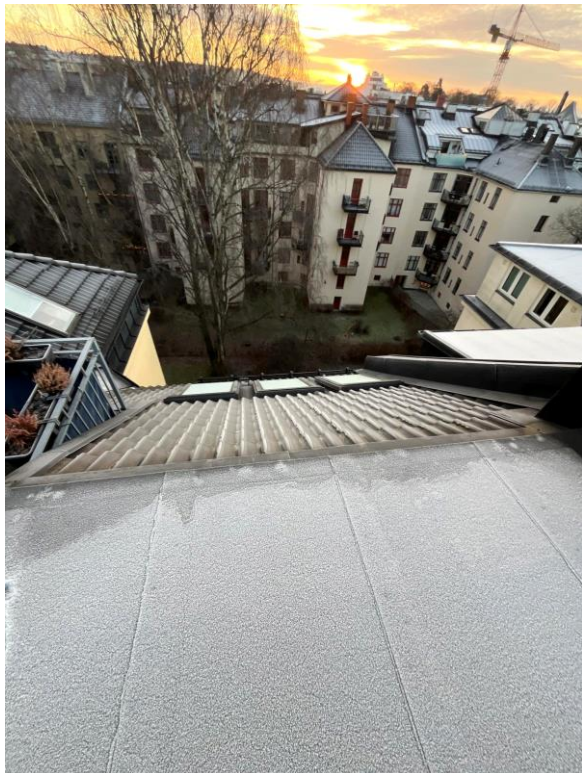
**Foto 3**

Kommentar: ok.

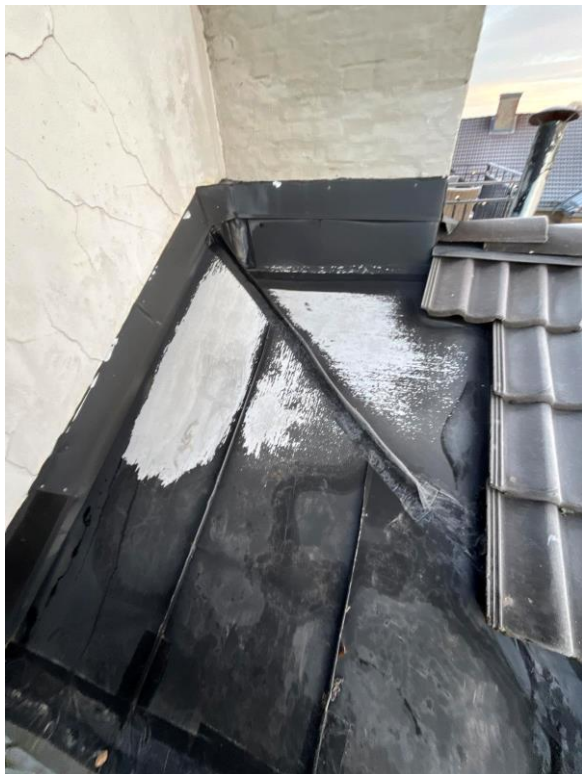
**Foto 4**

Kommentar: Kritisk punkt

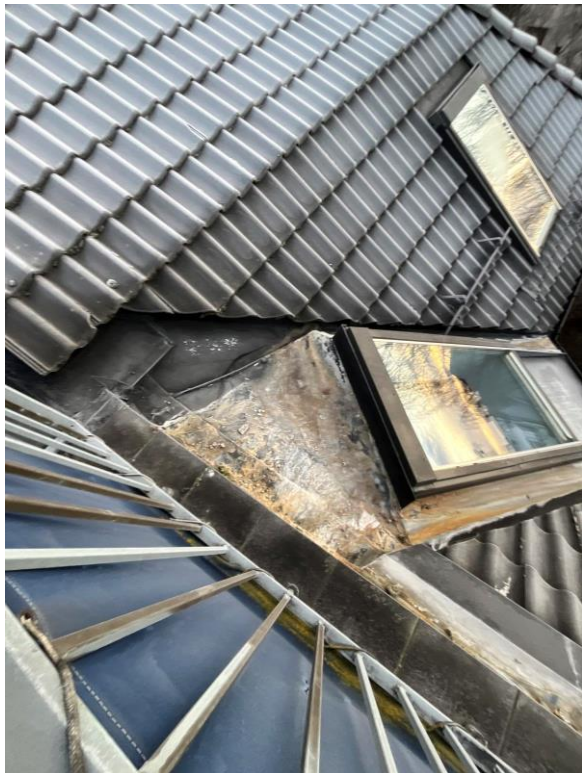
**Foto 5**

Kommentar: Svært kompliser takteking og overganger. Stort lekkasjepotensiale.
