# Tilstandsrapport

Boligbygg med flere boenheter

Enoks vei 11, 1181 OSLO

Befaringsdato: 18.01.2026

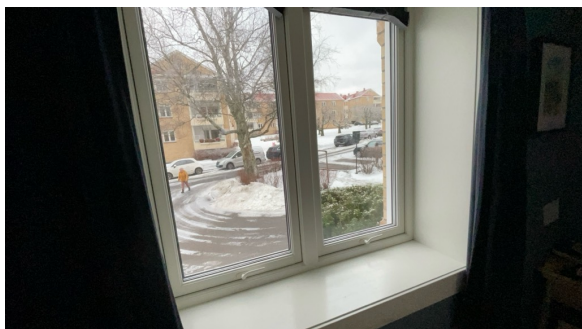
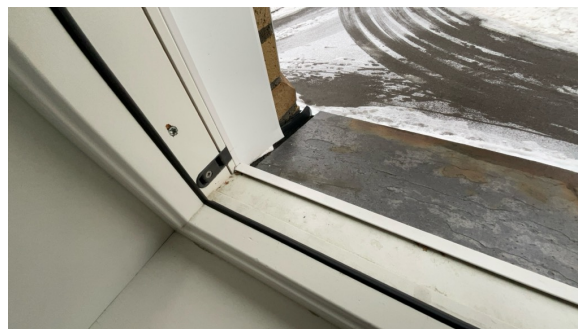
Vinduer

Vinduene har oppnådd over halvparten av sin forventede levetid og befinner seg i en våtsone, noe som kan øke risikoen for fuktskader og redusert isolasjonsevne over tid.

Det anbefales å følge med på tilstanden og vurdere utskifting ved tegn til forringelse, for å unngå potensielle fuktskader og varmetap. Utskifting av vinduer er borettslagets/sameiets vedlikeholdsansvar.

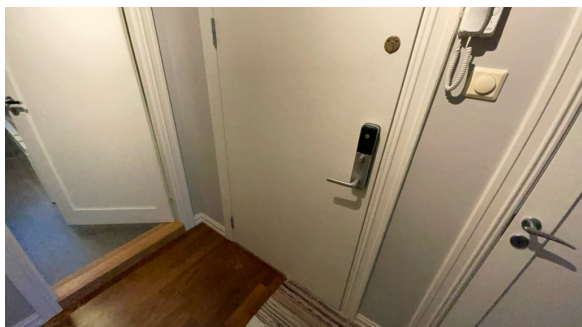
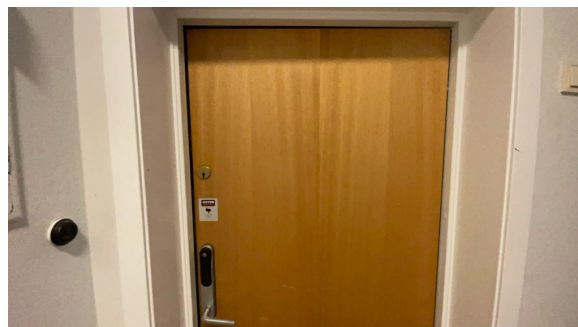
Inngangsdør

Enkelte bruksmerker på utsiden av døren

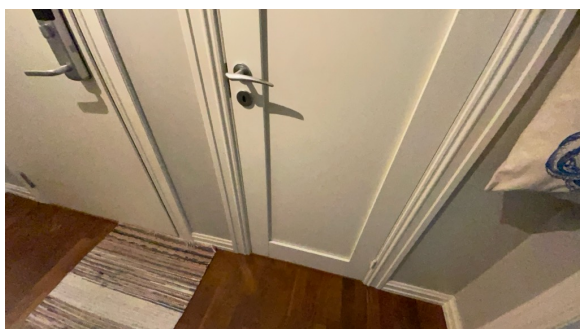
innerdør

- Enkelte dører må justeres.
- Det bør foretas tiltak på enkelte dører.

Det bør utføres vedlikehold eller utbedring av hakket i dørbladet for å hindre videre skade og opprettholde dørens funksjon og estetikk. Dør til badet bør justeres for å sikre korrekt funksjon. Dersom skadene ikke utbedres, kan det føre til ytterligere slitasje og redusert levetid på dørene.

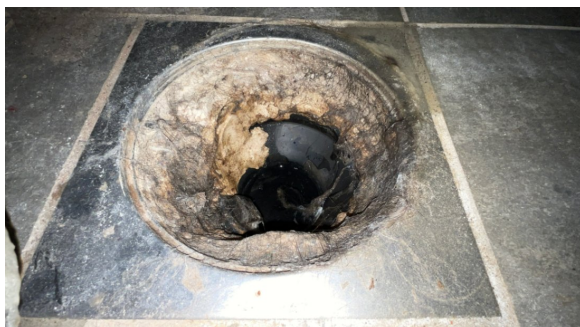
- Det er viktig å merke seg at levetiden til en membran varierer basert på kvalitet, installasjon og bruk. Eldre membraner kan bli sprø og sprekke opp, noe som fører til at de mister sin vanntettende funksjon. Dette kan resultere i vannlekkasjer gjennom vegger og gulv og fuktskader.
- Det må innhentes dokumentasjon. Manglende membran/tettesjikt medfører risiko for lekkasjer og fukt i konstruksjonen.
- Sluket må sjekkes og rengjøres jevnlig.
- Overvåk tilstanden jevnlig. For å få tilstandsgrad 0 eller 1 må slukløsningen skiftes ut og sannsynligvis må også membransjiktet skiftes/utbedres. Det er imidlertid vanskelig å si noe om tidspunktet for når dette er nødvendig.
- Eldre sluk av plast er ofte utsatt for lekkasjer og særlig i overganger. Eventuelle lekkasjer kan medføre fuktskader på tilleggende konstruksjoner.

Konsekvensen av manglende dokumentasjon og høy alder på membranen er økt risiko for lekkasjer og fuktskader i konstruksjonen, noe som kan medføre kostbare utbedringer.

Det bør fremskaffes dokumentasjon på utført membran, eller det bør gjennomføres nærmere undersøkelser for å avdekke membranens tilstand.

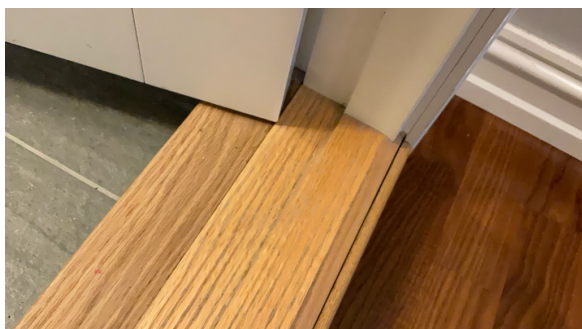
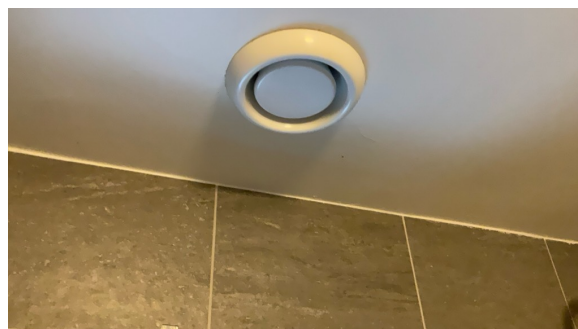
Ventilasjon

Manglende gjennomstrømning av luft kan føre til opphopning av fukt, som øker risikoen for mugg- og fuktskader på innredning og konstruksjon.

Det bør etableres tilfredsstillende tilluft til badet, for eksempel ved å montere en luftespalte eller ventil ved døren.

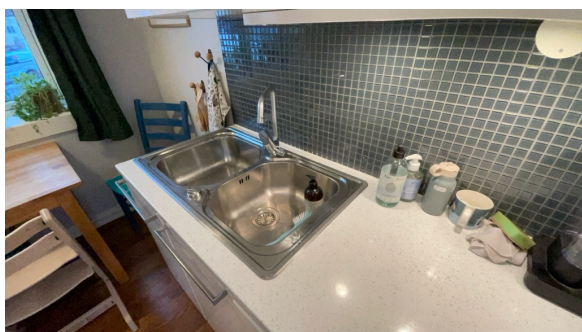
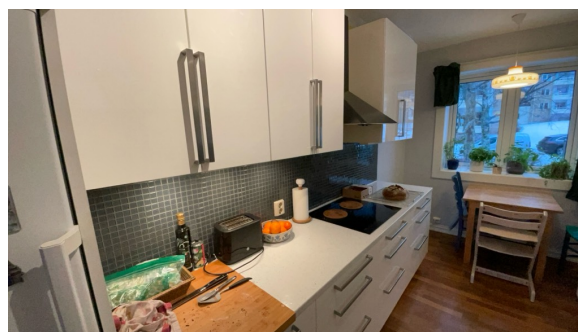
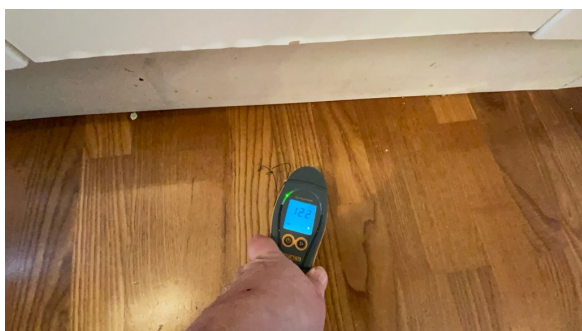
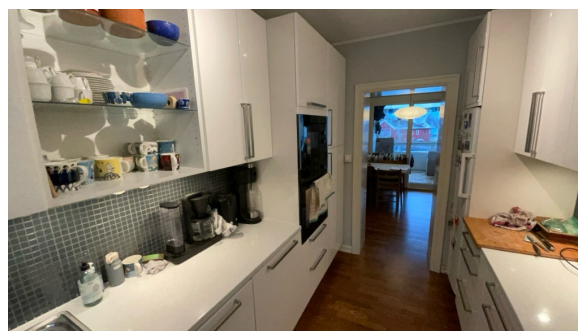
Kjøkken

- Det er påvist skader på overflater/kjøkkeninnredning utover normal slitasjegrad.

Det er registrert fuktmerker i underkant av skapdør til underskap. Noe svelling og brukket hjørne på skapplate hvor bereder sitter.

- Det må påregnes lokal utbedring/utskiftning.

Fuktmerker i underkant av skapdør bør undersøkes nærmere og eventuelt utbedres for å hindre videre skadeutvikling og redusere risiko for mugg- og råteskader i kjøkkeninnredningen.

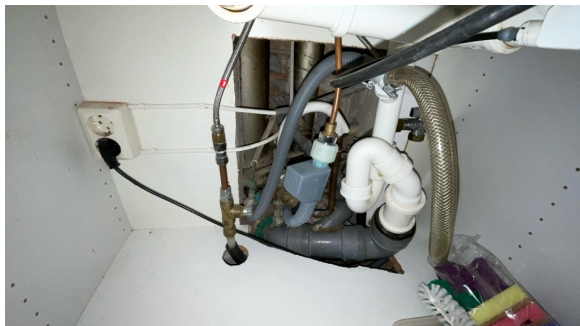
Vannledninger

- Det er ikke behov for utbedringstiltak siden anlegget fungerer i dag, men ut ifra alder kan skader plutselig oppstå på eldre anlegg.

Konsekvensen av å ikke utbedre kan være økt risiko for lekkasjer og vannskader som følge av aldersrelaterte svekkelser i rørene.

Det anbefales å vurdere utskiftning av vannledninger, da mer enn halvparten av forventet brukstid er passert.
