# Tilstandsrapport

Leilighet i boligblokk

Erleveien 30 F, 5097 BERGEN

Befaringsdato: 15.10.2025

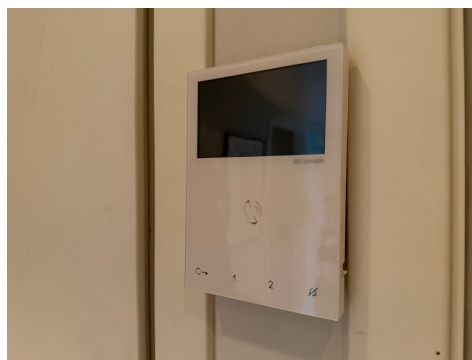
Dørtelefon i entre/gang.

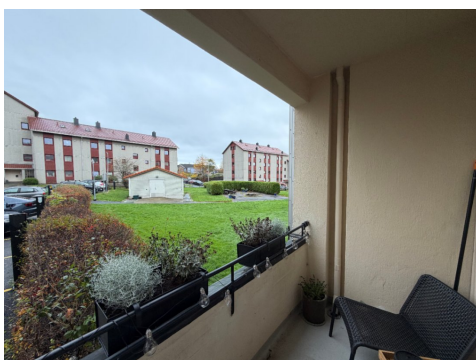
Altan med utgang fra stue.

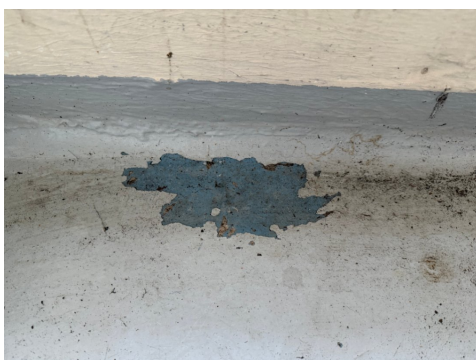
Noe malingsflass i ytre del av altangulv.

Altangulv bør vedlikeholdes/males til våren.

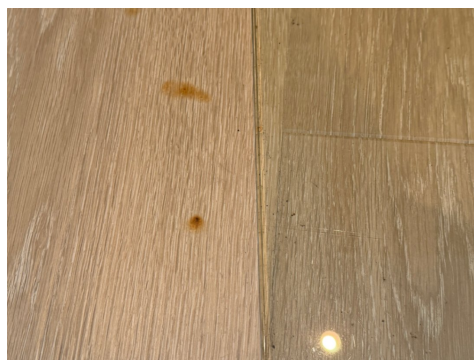
Svimerker på gulvet rundt ildsted

Svimerke i gulv i stue.

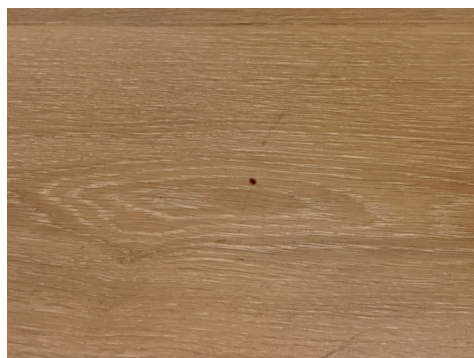
Svimerke i gulv i stue.

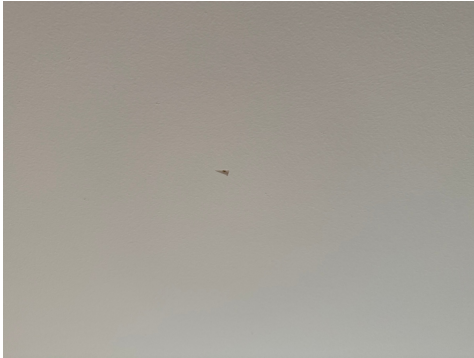
Hakk i himling i stue.

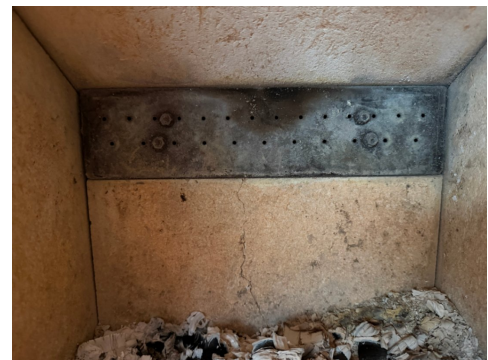
Riss inni ildfast stein i peisovn. Ildfast stein bør skiftes dersom riss utvikler seg til en større sprekk.

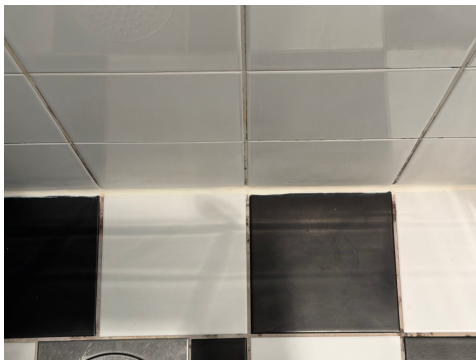
Det er slitasje/riss/porer og noe misfarging i fuger mellom veggfliser i dusjsone.

Slitasje i fuger i dusjsone.

Riss/sprekker i flisefuger i dusjsone kan indikere bakenforliggende svelling/bevegelse i plater, og konstruksjonen bør observeres jevnlig for å vurdere utvikling.

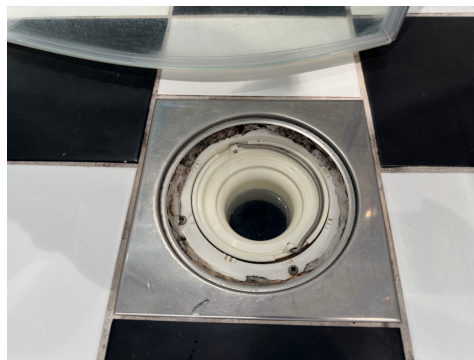
Plastsluk i dusjsone.

Badets alder tilsier at det bør vurderes å montere lukket dusjkabinett. Da vil badegulv og vegger få minimal fuktpåvirkning v/dusjing.

Selv om det monteres lukket dusjkabinett, er det viktig å være klar over at de fleste vannskader på bad oppstår i overgangen mellom sluk og gulv. Dette området er spesielt utsatt, og små lekkasjer kan føre til store skader over tid. Derfor er det viktig å foreta jevnlig kontroll og grundig rengjøring av sluket. På den måten kan du oppdage tegn på slitasje eller tette avløp i tide – og forhindre kostbare skader.

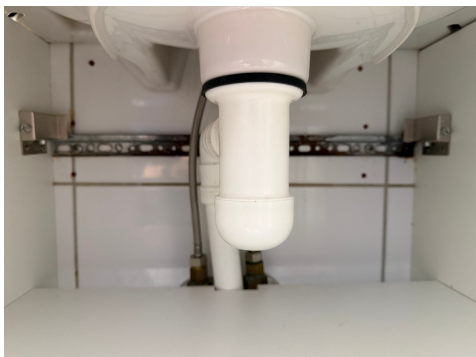
Rørpropplegg under servant.

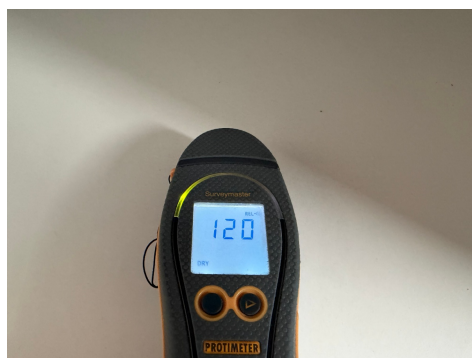
Ingen forhøyede fuktverdier ble registrert i kjøkkenbenken.

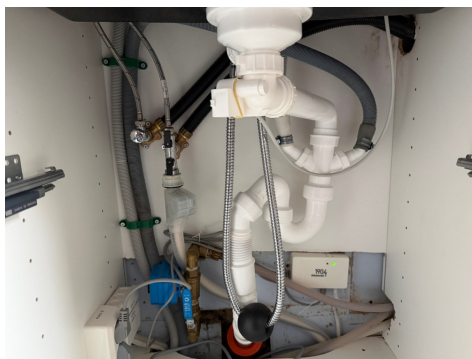
Rørpropplegg og aquastop under vask. Ny aquastop i 2025.

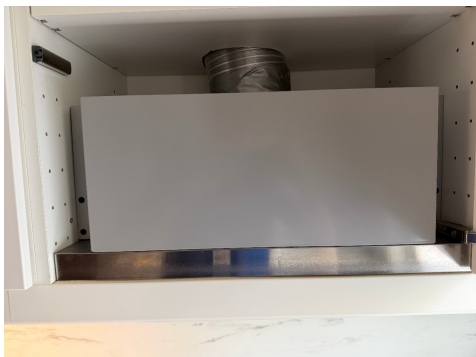
Kjøkkenventilator.

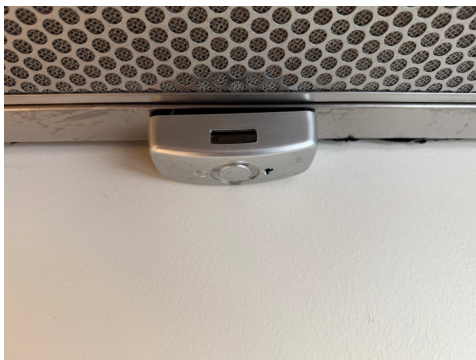
Komfyrvakt v/ kjøkkenventilator.

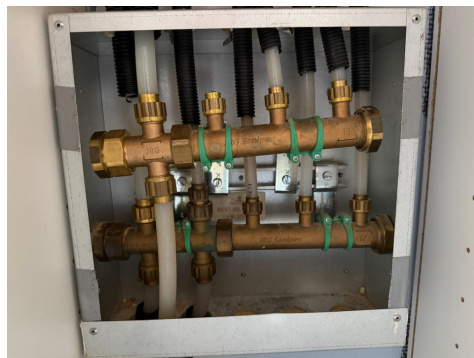
Ingen tegn til fukt/kondens i rør i rør skap. Rør i rør skap bør sjekkes for ev. lekkasje 2 ganger årlig.

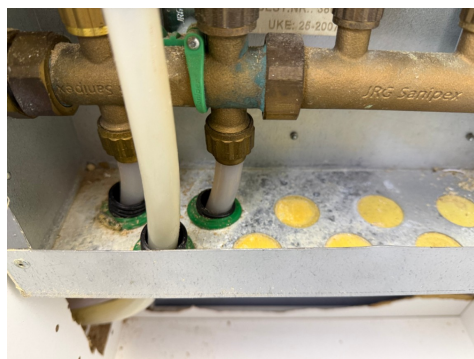
Mer enn halvparten av forventet brukstid er passert på innvendige vannledninger (gjelder felles kobberør). Tape under gjennomføringer i bunn i rør i rør skap tåler ikke fukt/stående vann i rør i rør skap. En eventuell lekkasje inni skap vil kunne medføre fukt i vegg. Det er ikke drenerør fra rør i rør skap.

Tape under gjennomføringer tåler ikke fukt/stående vann i rør i rør skap. Bunn i rør i rør skap bør smøres med membran med oppbrett.

Bunn i rør i rør skap bør smøres med membran/tettesjikt. Det bør lages drenerør fra rør i rør skap, om mulig.

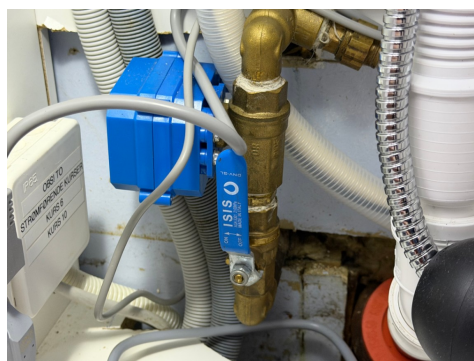
Stoppekran på eldre røropplegg gir en viss risiko for lekkasje og skader v/ bruk/testing. Jeg har derfor ikke testet at stoppekran fungerer.

Stoppekran i kjøkkenskap.

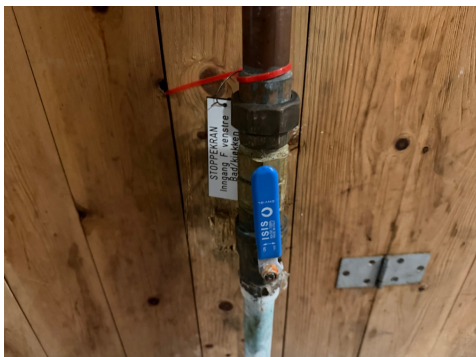
Felles hovedstoppekran i u-etg.

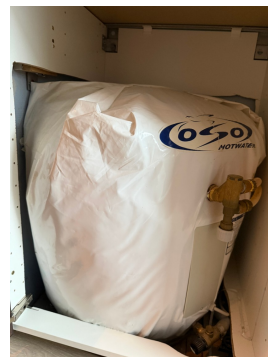
Varmtvannstank i kjøkkenskap. Volum: 116 liter. Produsent: 2007.  
Produsent: Hotwater.

Det er montert Aquastop v/varmtvannstank.  
Varmtvannstank får TG 2 når alder passerer 20 år.

Varmtvannstank i kjøkkenskap.

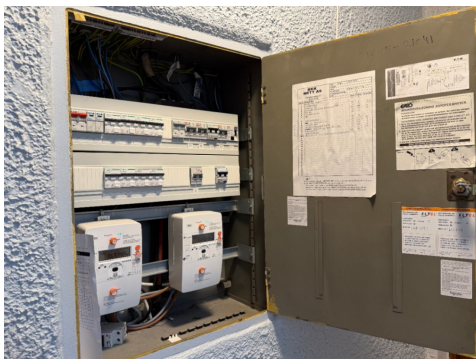
Sikringsskap i fellesarealer. Sikringer som tilhører leiligheten, er på venstre del i skapet.

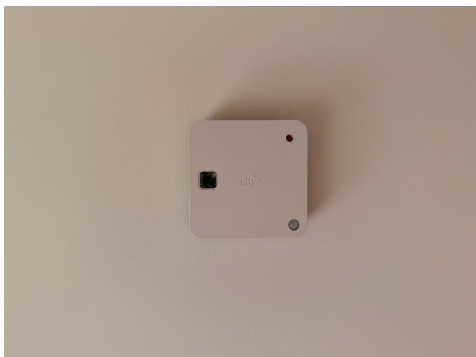
Sfty-røykvarsler.
