# Tilstandsrapport

Leilighet

Ekebergveien 176, 1912 ENEBAKK

Befaringsdato: 23.03.2026

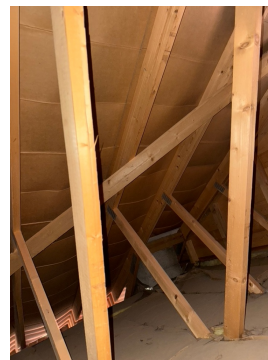
Kaldtloftet er inspisert ved visuell kontroll. Det er ikke registrert avvik fra gjeldende byggt teknisk standard eller forhold som indikerer skade, feil utførelse eller unormal slitasje.

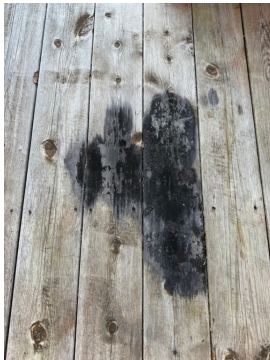
Det er registrert lokalt svimerke på terrassegulvet, samt at terrasse generelt trenger noe vedlikehold

Det er registrert lokalt svimerke på terrassegulvet

Gulv/rekkverk bør males/oljes da man beskytter treverket mot vær og vind og forlenger levetiden.

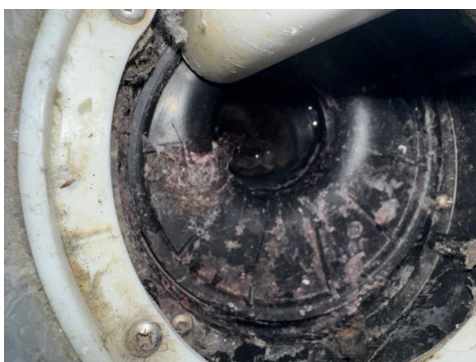
Våtrommet har plastsluk. Overliggende vinylbelegg med klemring på sluk.

Sluk er inspisert

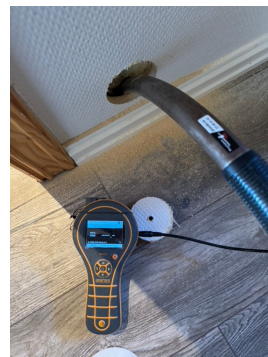
Hulltaking er foretatt uten å påvise unormale forhold. (gjøres dog oppmerksom på at hulltaking ideelt sett skal foretas bak dusjsonen. Hulltakingen er foretatt i et område som normalt sett ikke er utsatt for fukt. (Bakside av dusjhjørnet er ikke tilgjengelig)

Fuktmåling er foretatt av takstmann uten å påvise unormale forhold.

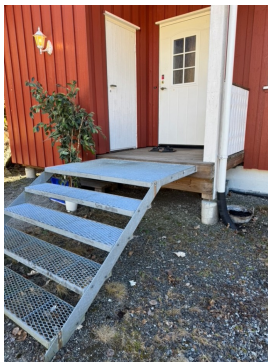
Trapp ved inngangspartiet mangler rekkverk

- Det er ikke krav om utbedring av rekkverkshøyde opp til dagens forskriftskrav.
- Rekkverk for utvendige trapper må monteres for å lukke avviket.
- Det bør gjennomføres radonmålinger.
