# Tilstandsrapport

Eiet seksjon i boligbygg med flere boenheter

Jens Bjelkes gate 71, 0652 OSLO

Befaringsdato: 25.09.2025

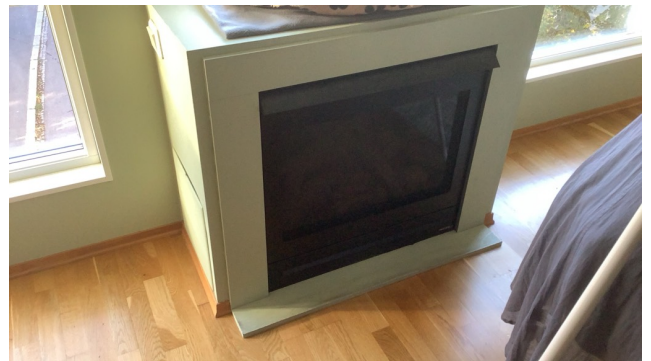
### TG 1 Pipe og ildsted

Gasspeis montert i stue.

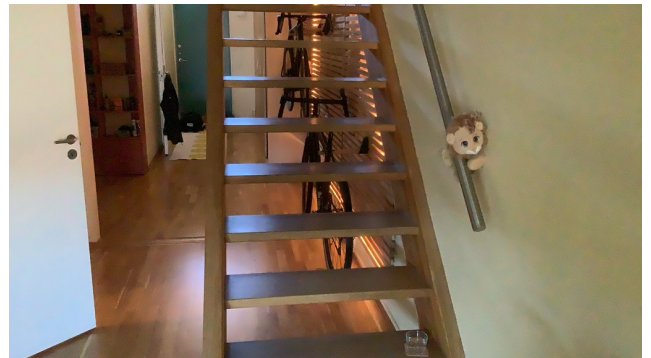
### TG 3 Innvendige trapper

Tretrapp med åpne trappetrinn mellom etasjene.

- Rekkverk må monteres for å lukke avviket.
- Åpninger er såpass store at det ut ifra sikkerhetsmessige forhold anbefales å lage mindre åpninger.

Kostnadsestimat: 10 000 - 50 000

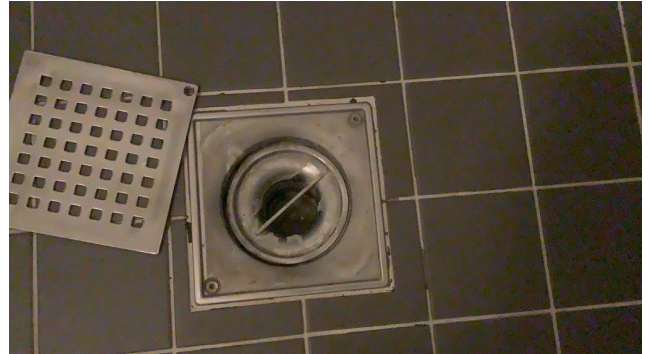
Baderom er et prefabrikkert baderom med flislagte overflater og montert som et ferdig rom under oppføring av eiendommen. Forventet levetid for prefabrikerte baderom er 30-40 år. Angivelsen anslår hvor lenge man kan forvente at utstyr som er montert riktig og brukes riktig vil fungere uten funksjonssvikt eller lekkasje.

- Overvåk tilstanden jevnlig. For å få tilstandsgrad 0 eller 1 må tettesjiktet skiftes ut, men tidspunktet for når dette er nødvendig er vanskelig å si noe om.

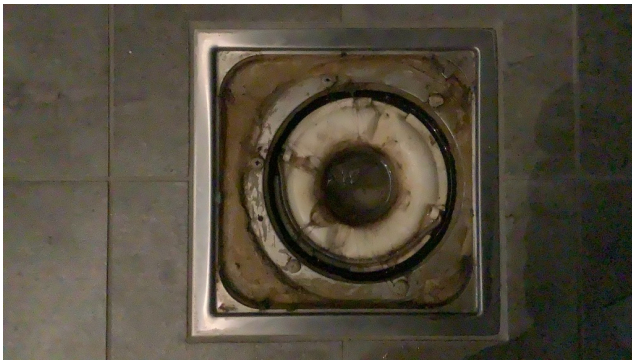
### ! TG 1 Sluk, membran og tettesjikt

Det er montert membran og plastsluk med klemring på bad.

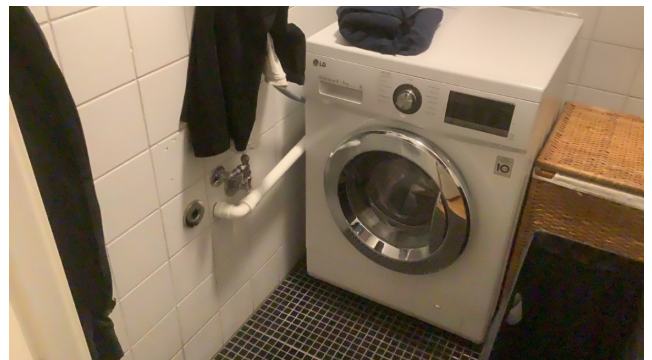
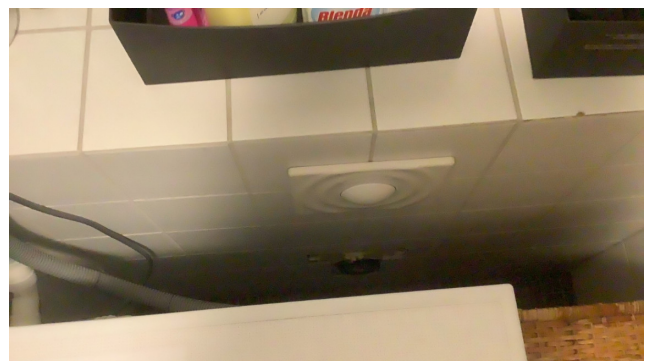
### Overflater og konstruksjon

Toalettrom med flislagt gulv og vegger, malte plater i tak. Noen hull i veggfliser etter feste av tidligere montert servant. Toalettrom er idag gjort om ved at klosett og servant er demontert og det er lagt opp for vaskemaskin. Rommet har ikke sluk, men trådløs Water guard lagt løst på gulv.
