# Tilstandsrapport

Boligbygg med flere boenheter

Blystadringen 6 A, 2014 BLYSTADLIA

Befaringsdato: 09.01.2026

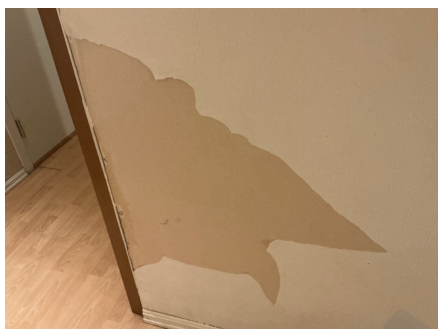
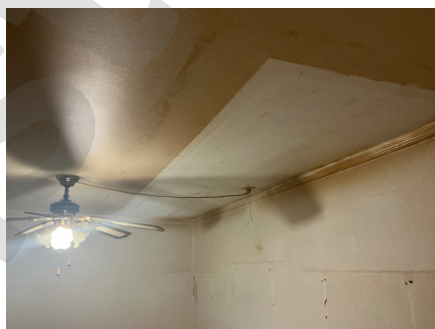
## 1 TG 3 Etasjeskille/gulv mot grunn

- Målt høydeforskjell på over 20 mm innenfor en lengde på 2 meter. Tilstandsgrad 3 gis med bakgrunn i standardens krav til godkjente måleavvik.
- Målt høydeforskjell på over 30 mm gjennom hele rommet. Tilstandsgrad 3 gis med bakgrunn i standardens krav til godkjente måleavvik.

Gang: Lokalt avvik ca. 21mm. Totalt avvik ca. 25mm.

Stue: Lokalt avvik ca. 25mm. Totalt avvik ca. 35mm.

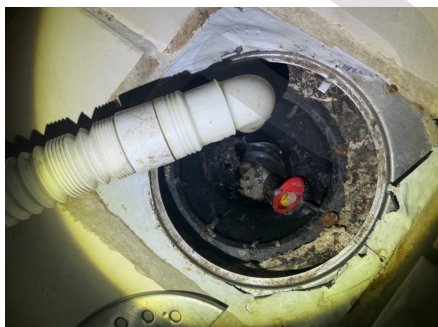
### ! TG 2 Sanitærutstyr og innredning

Svelling er et vanlig tegn på fuktpåkjenning.

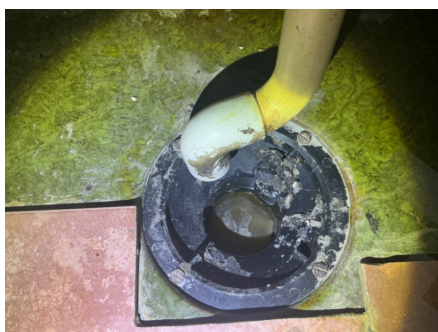
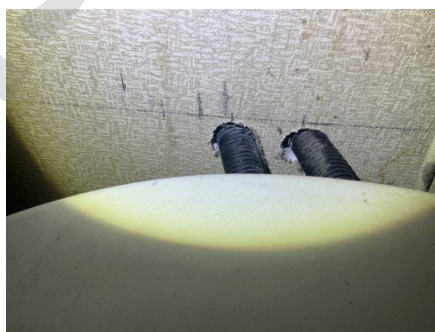
- Det er mangelfull/feil utførelse rundt rørgjennomføringer.

Dette kan øke muligheten for at fukt trenger inn i konstruksjonen om gjennomføringer utsettes for fukt.

Ikke tilfredsstillende gjennomgang av rørføring
