# Tilstandsrapport

Boligbygg med flere boenheter

Blystadringen 6 A, 2014 BLYSTADLIA

Befaringsdato: 09.01.2026

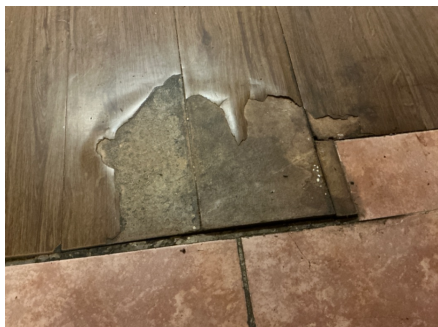
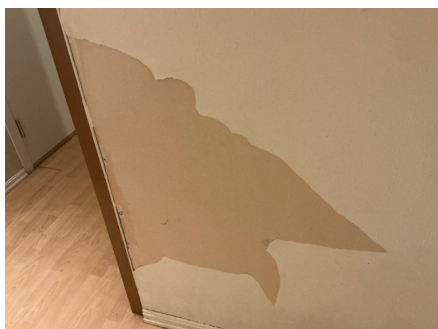
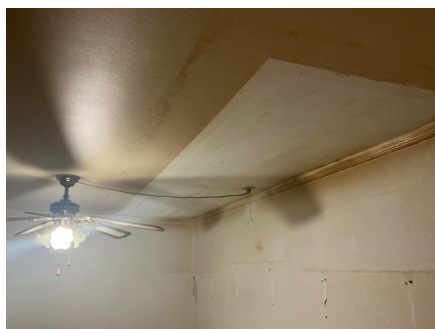
Interessenter oppfordres til å gjøre egne undersøkelser og vurdere behovet for tiltak, da slike forhold i stor grad er subjektive, men fullstendig oppussing av overflater må forventes.

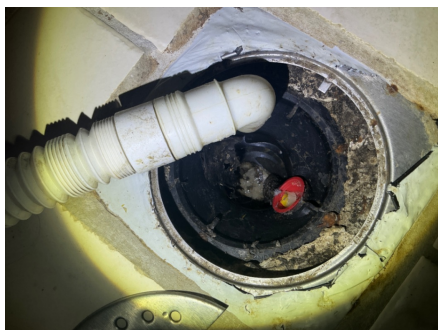
- Membranen har oversteget normal brukstid, og slitasje må påregnes.

Når membranen eldes, svekkes den gradvis og kan utvikle mindre utettheter som slipper fukt ned i konstruksjonen. Hvor raskt dette skjer avhenger av kvalitet, utførelse og bruk, men regelmessig tilsyn er viktig. En full oppgradering med nytt tettesjikt må på grunn av alderen påregnes innen nær fremtid.

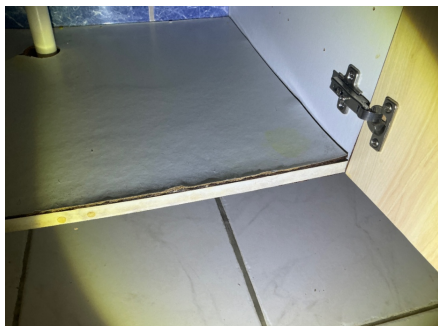
Svelling er et vanlig tegn på fuktpåkjenning.

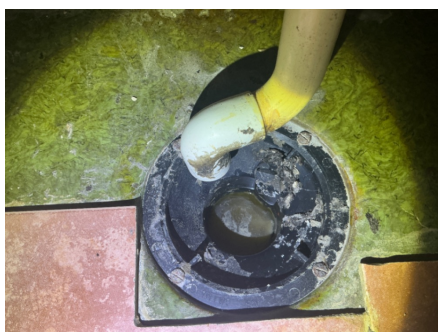
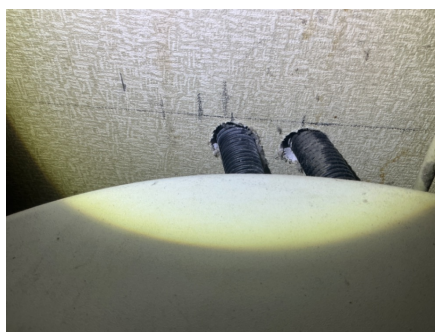
- Det er mangelfull/feil utførelse rundt rørgjennomføringer.

Dette kan øke muligheten for at fukt trenger inn i konstruksjonen om gjennomføringer utsettes for fukt.

Ikke tilfredsstillende gjennomgang av rørføring

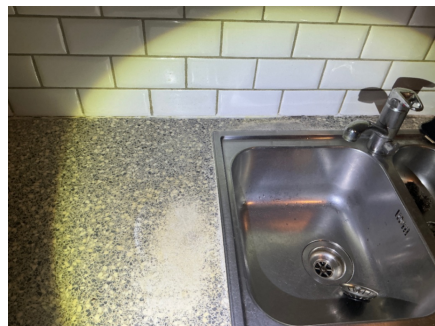
Svelling tyder på tidligere fuktpåkjenning.

- Innredningen viser bruksslitasje.

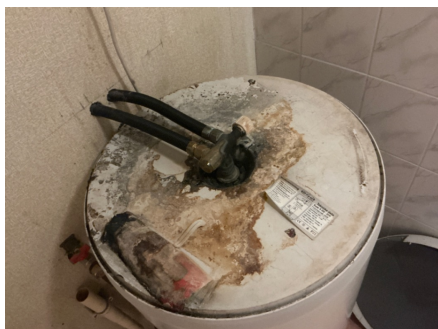
Det er registrert omfattende korrosjon og rustdannelser på toppen av varmtvannsberederen, særlig rundt rørtilkoblinger og gjennomføringer. Det ses tydelige spor etter kalk- og rustavleiringer som indikerer langvarig lekkasje eller svette. Overflatebelegget er brutt ned, noe som akselererer videre korrosjonsutvikling.

Tilstanden medfører økt risiko for lekkasje eller akutt svikt i varmtvannsberederen. Det foreligger fare for vannskader på tilstøtende bygningsdeler. Berederens restlevetid vurderes som begrenset, og videre bruk uten tiltak kan føre til driftsstans og skadeutvikling.
