BLYSTADLIA

Blystadringen 6A

Befaringsdato: 09.01.2026      Rapportdato: 10.01.2026      Oppdragsnr.: 22391-1744  
Foretak: NØKKELTAKST DRIFT AS      Takstingeniør: Joachim Andre M Kirkerud

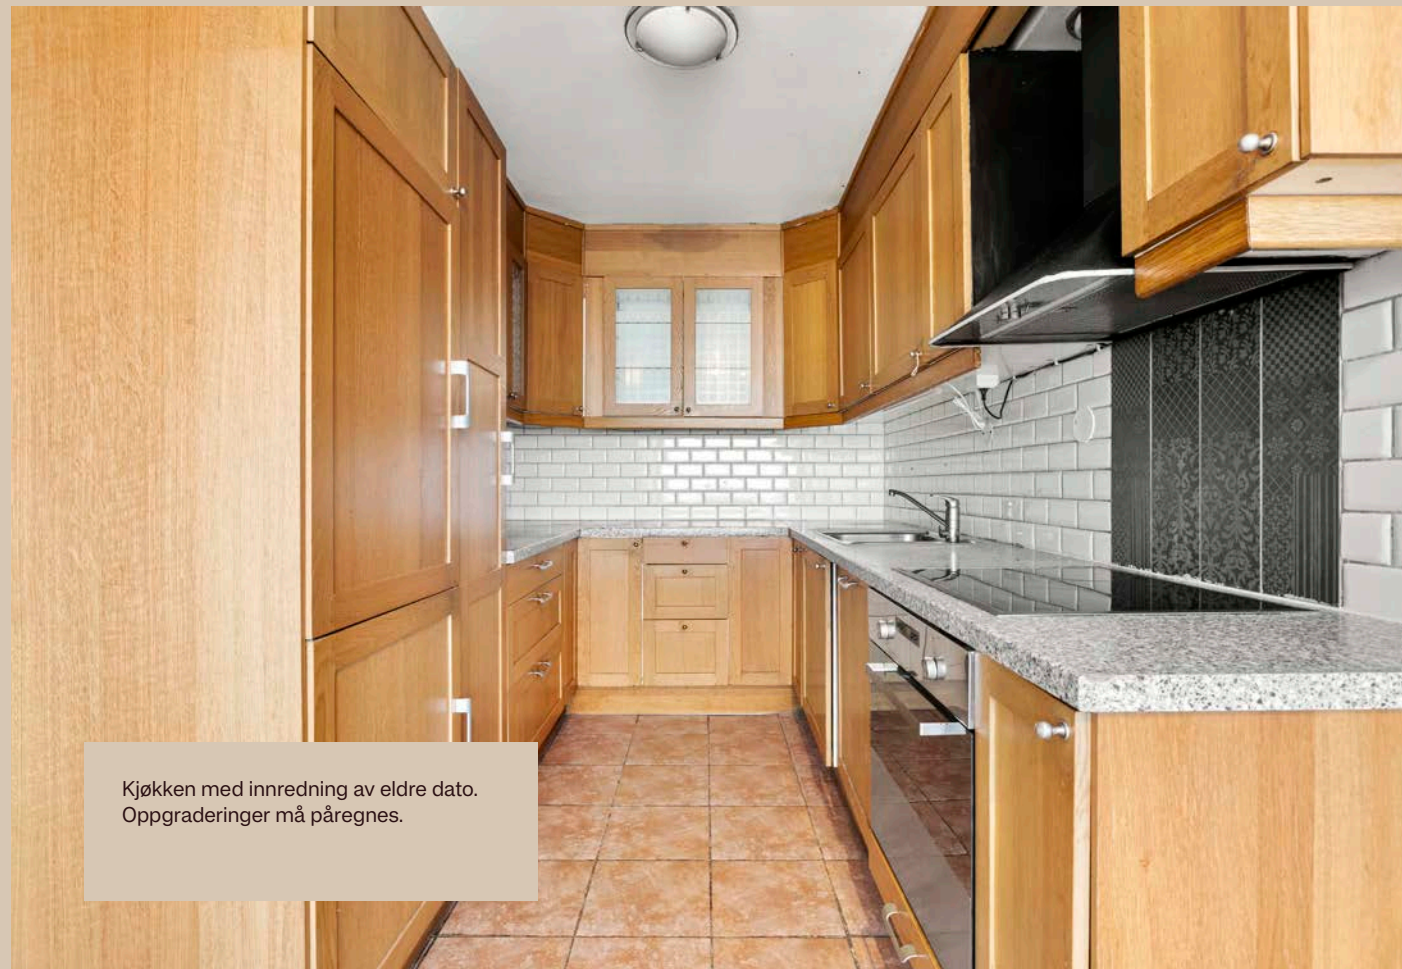
Kjøkken med innredning av eldre dato. Oppgraderinger må påregnes.

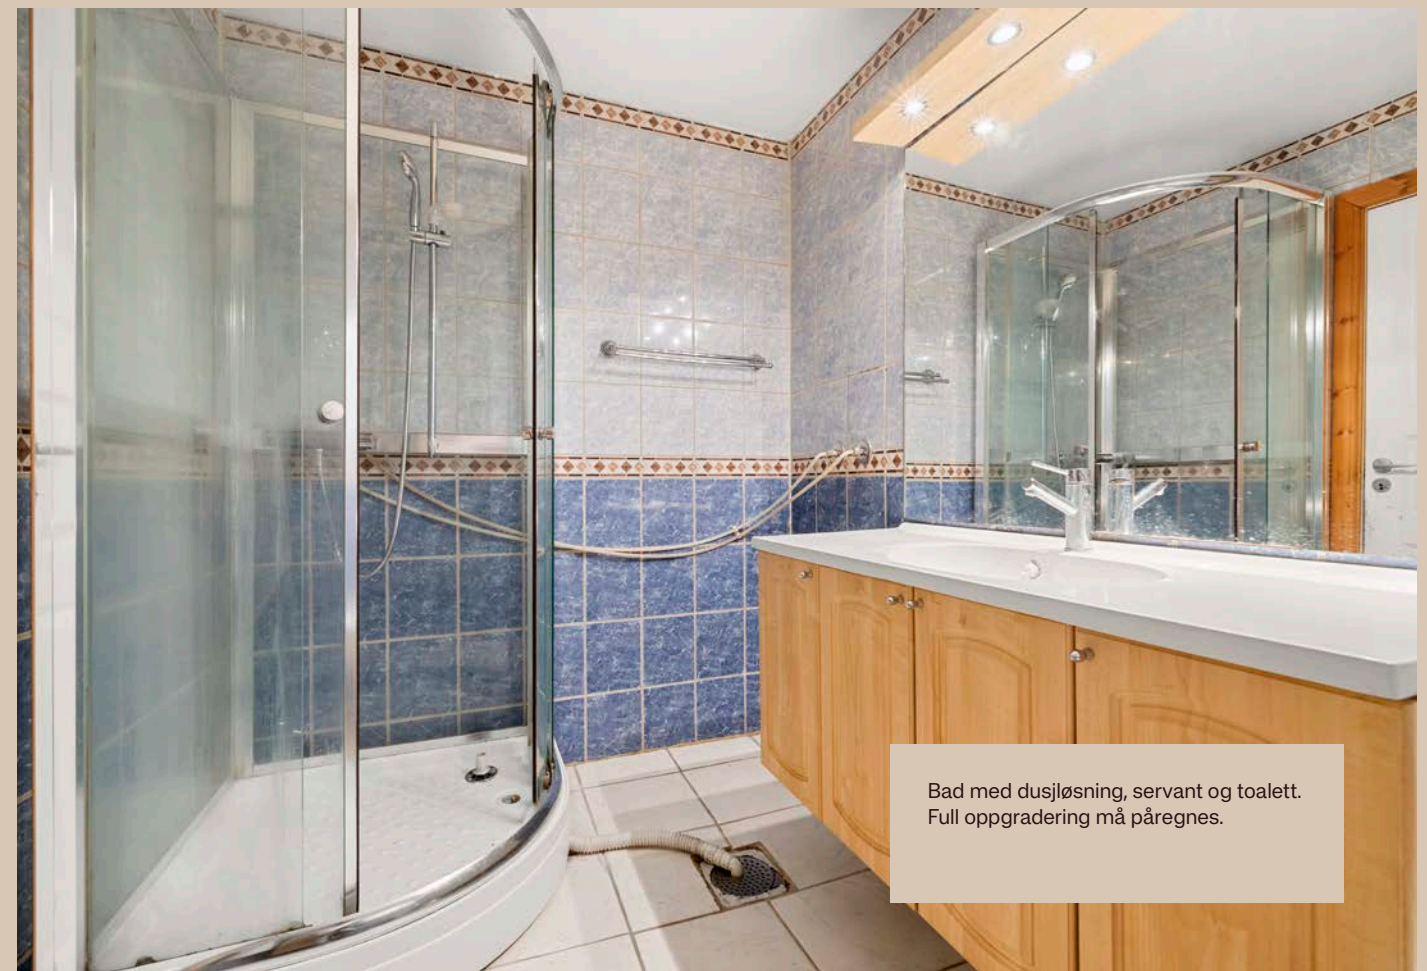
Bad med dusjløsning, servant og toalett.  
Full oppgradering må påregnes.

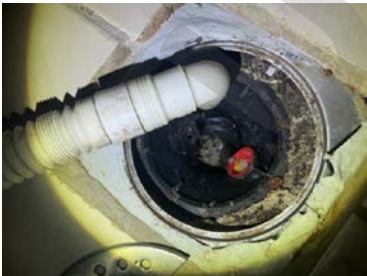
- Vurdering av avvik:**
- Det er avvik:
- Sluket har oppnådd mer enn halvparten av forventet levetid.  
Eldre sluk gir større mulighet for slitasje som kan føre til utettheter.
- Membranen har oversteget normal brukstid, og slitasje må påregnes.  
Når membranen eldes, svekkes den gradvis og kan utvikle mindre utettheter som slipper fukt ned i konstruksjonen. Hvor raskt dette skjer avhenger av kvalitet, utførelse og bruk, men regelmessig tilsyn er viktig. En full oppgradering med nytt tettesjikt må på grunn av alderen påregnes innen nær fremtid.

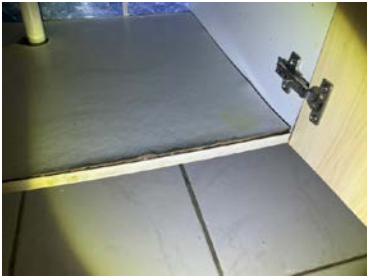
- Vurdering av avvik:**
- Det er avvik:
- Det er registrert svelling i baderomsinnredningen.  
Svelling er et vanlig tegn på fuktpåkjenning.

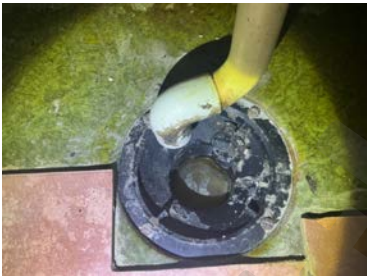
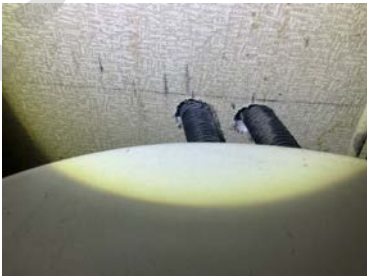
Ikke tilfredsstillende gjennomgang av rørføring

- Det er avvik:
  - Sluket har oppnådd mer enn halvparten av forventet levetid. Eldre sluk gir større mulighet for slitasje som kan føre til utettheter.
  - Membranen har oversteget normal brukstid, og slitasje må påregnes. Når membranen eldes, svekkes den gradvis og kan utvikle mindre utettheter som slipper fukt ned i konstruksjonen. Hvor raskt dette skjer avhenger av kvalitet, utførelse og bruk, men regelmessig tilsyn er viktig. En full oppgradering med nytt tettesjikt må på grunn av alderen påregnes innen nær fremtid.
  - Det er mangelfull/feil utførelse rundt rørgjennomføringer. Dette kan øke muligheten for at fukt trenger inn i konstruksjonen om gjennomføringer utsettes for fukt.

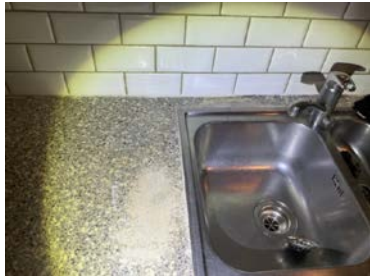
- Det er avvik:
  - Innredningen har svellinger. Svelling tyder på tidligere fuktpåkjenning.
  - Innredningen viser bruksslitasje.

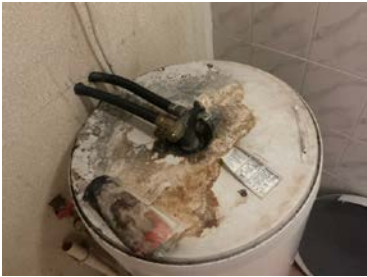
Konsekvens:  
Tilstanden medfører økt risiko for lekkasje eller akutt svikt i varmtvannsberederen. Det foreligger fare for vannskader på tilstøtende bygningsdeler. Berederens restlevetid vurderes som begrenset, og videre bruk uten tiltak kan føre til driftsstans og skadeutvikling.

Kostnadsestimat: 20 000 - 100 000
