# Blystadringen 6A

## Romslig 5-roms leilighet med stort potensial | Rehabiliteringsobjekt | garasjeplass | Rolig og barnevennlig område

Boligbygg med flere boenheter  
 Blystadringen 6 A, 2014 BLYSTADLIA RÆLINGEN kommune  
 gnr. 103, bnr. 297  
 Andelsnummer 111

Befaringsdato: 09.01.2026    Rapportdato: 16.01.2026    Oppdragsnr.: 22391-1744    Referansenummer: BO1375  
Foretak: NØKKELTAKST DRIFT AS    Takstingeniør: Joachim Andre M Kirkerud    Vår ref: Joachim Kirkerud

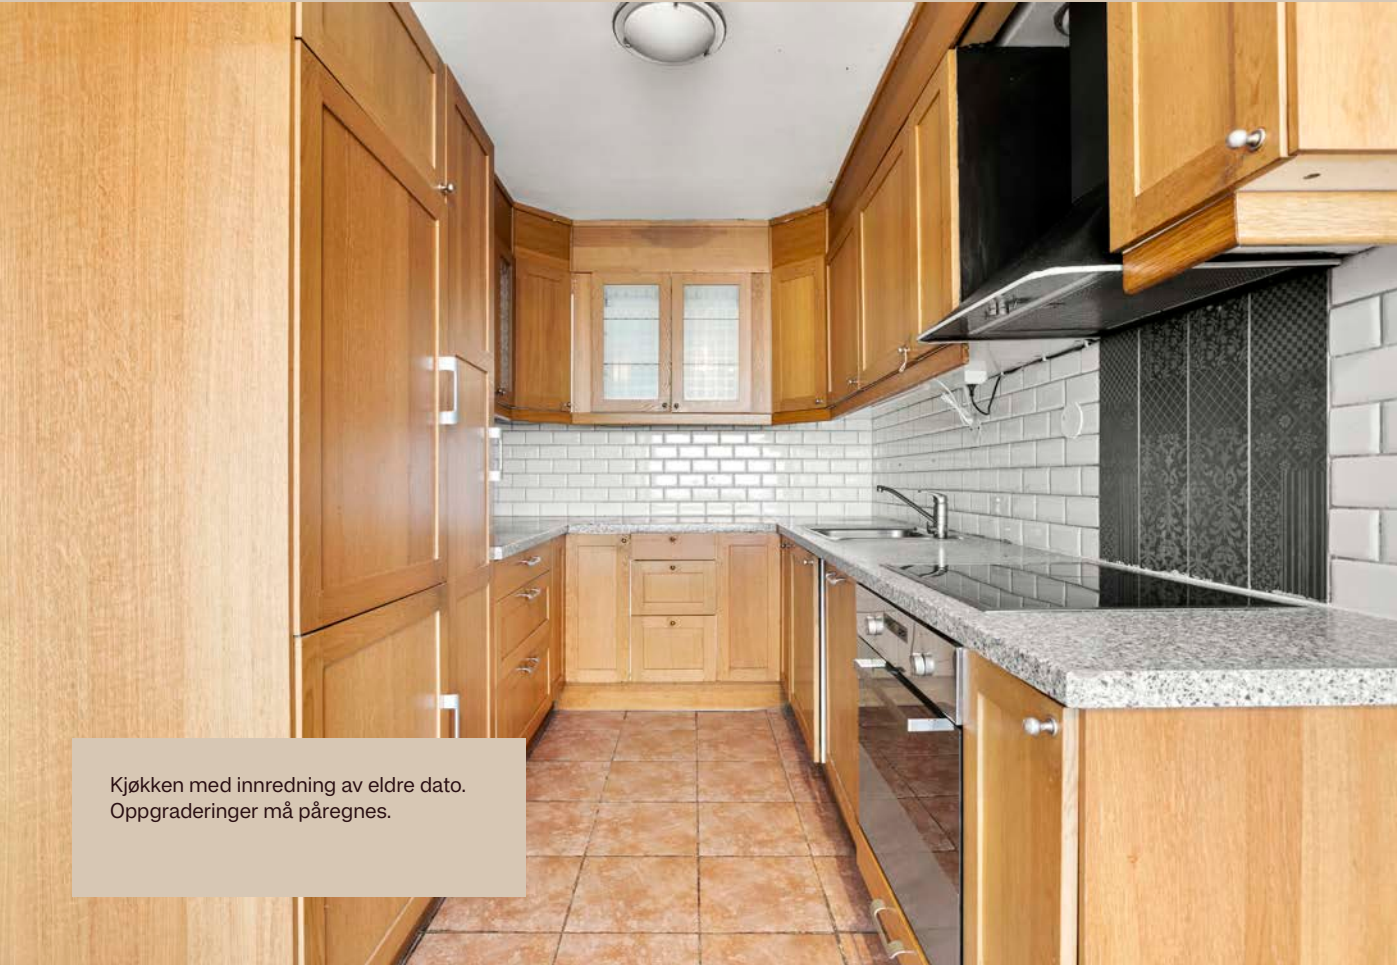
Kjøkken med innredning av eldre dato. Oppgraderinger må påregnes.

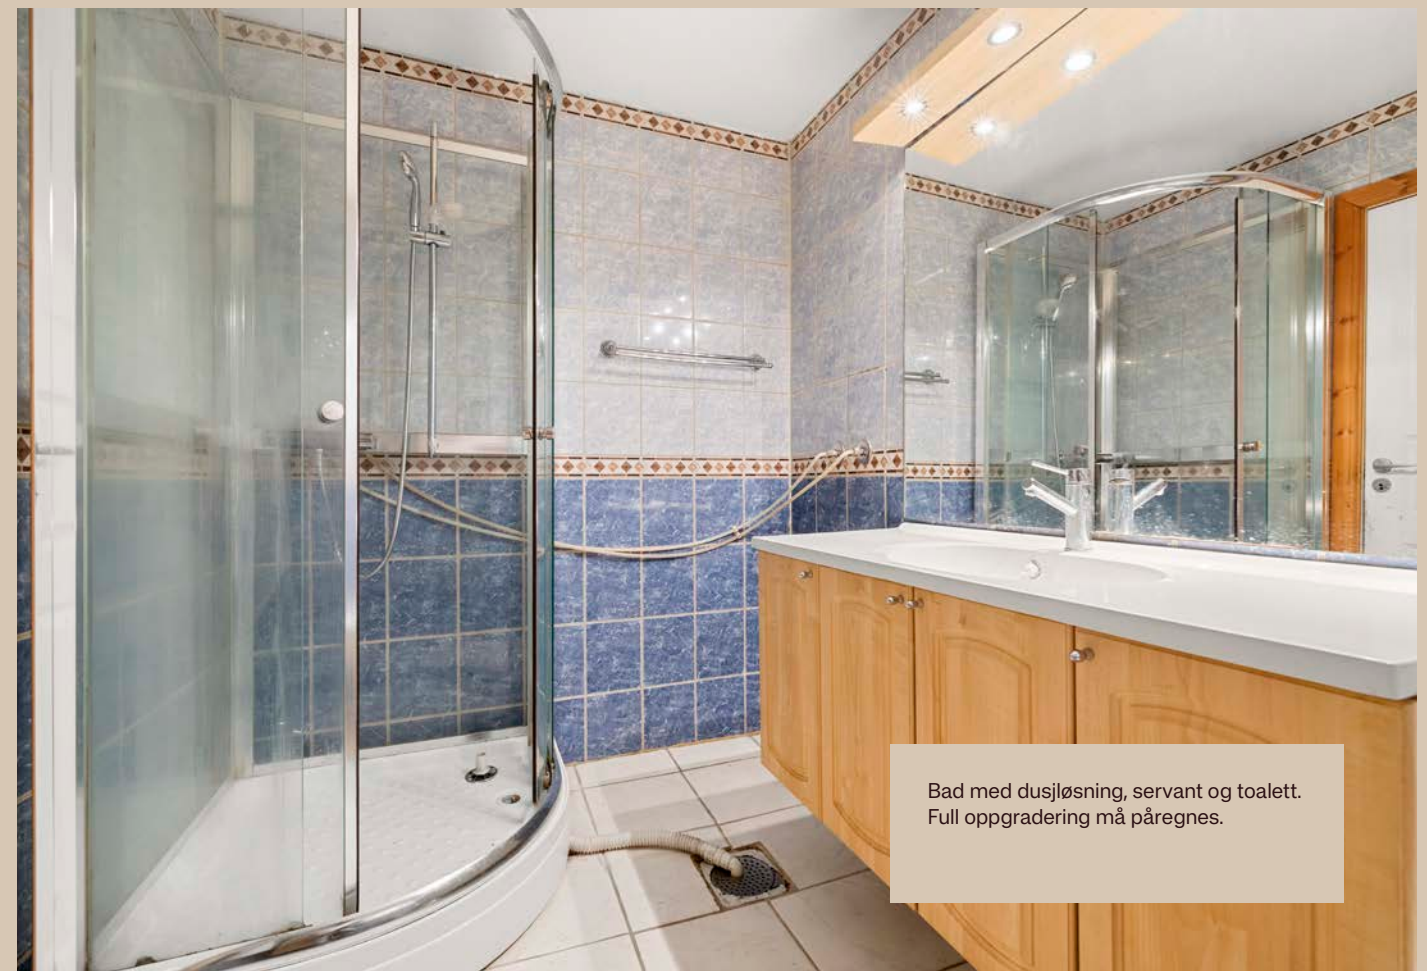
Bad med dusjløsning, servant og toalett.  
Full oppgradering må påregnes.

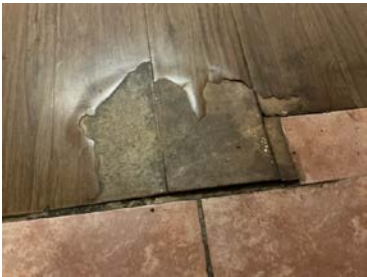
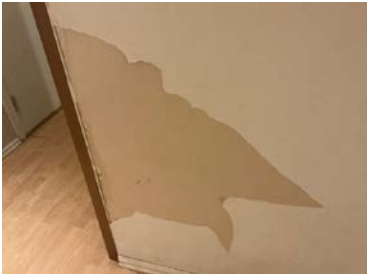
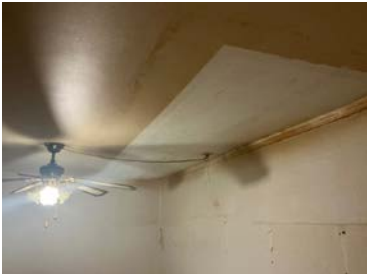
Målt høydeforskjell på over 20 mm innenfor en lengde på 2 meter. Tilstandsgrad 3 gis med bakgrunn i standardens krav til godkjente måleavvik. Målt høydeforskjell på over 30 mm gjennom hele rommet. Tilstandsgrad 3 gis med bakgrunn i standardens krav til godkjente måleavvik.

Gang: Lokalt avvik ca. 21mm. Totalt avvik ca. 25mm. Stue: Lokalt avvik ca. 25mm. Totalt avvik ca. 35mm.

1 TG 3

Etasjeskille/gulv mot grunn

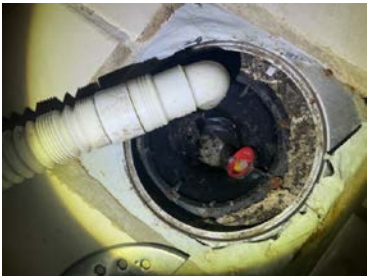
- Det er avvik:
  - Sluket har oppnådd mer enn halvparten av forventet levetid. Eldre sluk gir større mulighet for slitasje som kan føre til utettheter.
  - Membranen har oversteget normal brukstid, og slitasje må påregnes. Når membranen eldes, svekkes den gradvis og kan utvikle mindre utettheter som slipper fukt ned i konstruksjonen. Hvor raskt dette skjer avhenger av kvalitet, utførelse og bruk, men regelmessig tilsyn er viktig. En full oppgradering med nytt tettesjikt må på grunn av alderen påregnes innen nær fremtid.

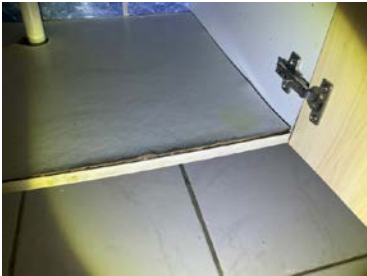
## 3. ETASJE > BAD

### Sanitærutstyr og innredning

- Det er avvik:
  - Det er registrert svelling i baderomsinnredningen. Svelling er et vanlig tegn på fuktpåkjenning.

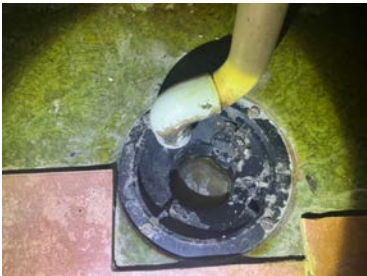
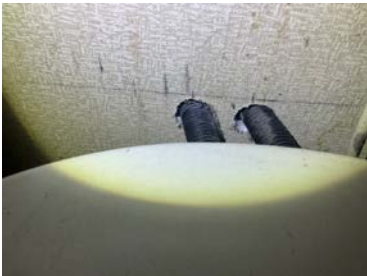
- Det er avvik:
- Sluket har oppnådd mer enn halvparten av forventet levetid.  
Eldre sluk gir større mulighet for slitasje som kan føre til utettheter.
- Membranen har oversteget normal brukstid, og slitasje må påregnes.  
Når membranen eldes, svekkes den gradvis og kan utvikle mindre utettheter som slipper fukt ned i konstruksjonen. Hvor raskt dette skjer avhenger av kvalitet, utførelse og bruk, men regelmessig tilsyn er viktig. En full oppgradering med nytt tettesjikt må på grunn av alderen påregnes innen nær fremtid.
- Det er mangelfull/feil utførelse rundt rørgjennomføringer.  
Dette kan øke muligheten for at fukt trenger inn i konstruksjonen om gjennomføringer utsettes for fukt.

Ikke tilfredsstillende gjennomgang av rørføring

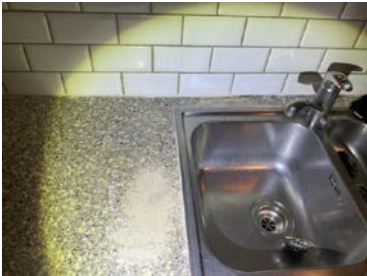
- Innredningen viser bruksslitasje.

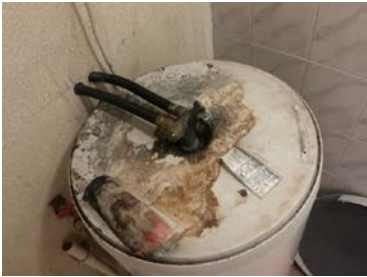
Avvik:  
Det er registrert omfattende korrosjon og rustdannelse på toppen av varmtvannsberederen, særlig rundt rørtilkoblinger og gjennomføringer. Det ses tydelige spor etter kalk- og rustavleiringer som indikerer langvarig lekkasje eller svetting. Overflatebelegget er brutt ned, noe som akselererer videre korrosjonsutvikling.

Konsekvens:  
Tilstanden medfører økt risiko for lekkasje eller akutt svikt i varmtvannsberederen. Det foreligger fare for vannskader på tilstøtende bygningsdeler. Berederens restlevetid vurderes som begrenset, og videre bruk uten tiltak kan føre til driftsstans og skadeutvikling.
