# Tilstandsrapport

Leilighet i boligblokk

Erleveien 30 G, 5097 BERGEN

Befaringsdato: 23.02.2026

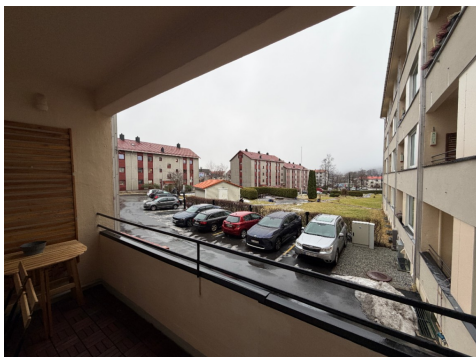
Mrk.  
Tilstand på altangulv er ikke skikkelig kontrollert pga tretremmer.

Altan med utgang fra stue.

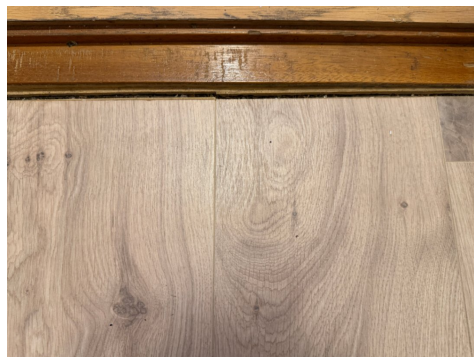
Det mangler overgangslist mellom laminat - ytterdør.

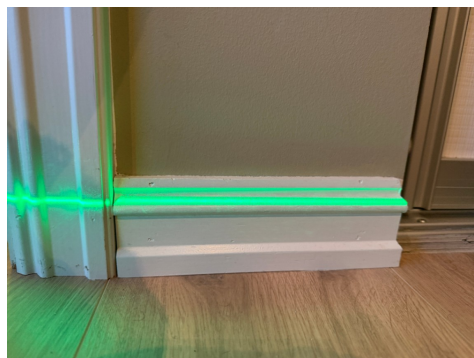
- Det er målt høydeforskjell på mellom 15-30 mm gjennom hele rommet. Tilstandsgrad 2 gis med bakgrunn i standardens krav til godkjente måleavvik.

Bilder viser skjevheter i gulv i stue.

- For å få tilstandsgrad 0 eller 1 må høydeforskjeller rettes opp. Det vil imidlertid sjelden være økonomisk rasjonelt som et enkeltstående tiltak i en bolig som dette. Dersom boligen en gang skal renoveres, kan man vurdere slike tiltak.

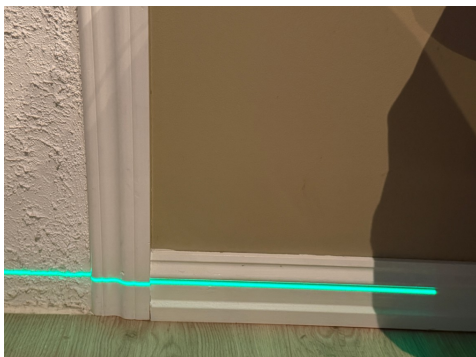
Bilder viser skjevheter i gulv i stue.

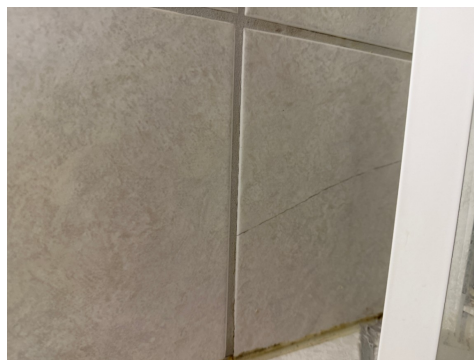
Det er sprekke i en veggflis i dusjsone. Det er slitasje/riss/porer i fuger mellom veggfliser i dusjsone.

Sprekk i veggflis i dusjsone.

Overvåk tilstanden. Riss/sprekker i flisefuger i dusjsone kan indikere bakenforliggende svelling/bevegelse i plater, og konstruksjonen bør observeres jevnlig for å vurdere utvikling.

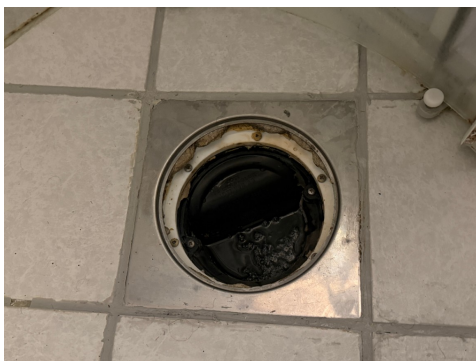
- Det er påvist at høydeforskjell fra topp slukrist til gulv/synlig topp membran ved dørterskel er mindre enn 25 mm.
- Det er påvist andre avvik:

Plastsluk i dusjsone.

- Sluket må sjekkes og rengjøres jevnlig.
- Overvåk tilstanden jevnlig. For å få tilstandsgrad 0 eller 1 må slukløsningen skiftes ut og sannsynligvis må også membransjiktet skiftes/utbedres. Det er imidlertid vanskelig å si noe om tidspunktet for når dette er nødvendig.
- Det er viktig å merke seg at levetiden til en membran varierer basert på kvalitet, installasjon og bruk. Eldre membraner kan bli sprø og sprekke opp, noe som fører til at de mister sin vanntettende funksjon. Dette kan resultere i vannlekkasjer gjennom vegger og gulv og fuktskader.

Badets alder tilsier at det bør vurderes å montere lukket dusjkabinett. Da vil badegulv og vegger få minimal fuktpåvirkning v/dusjing.

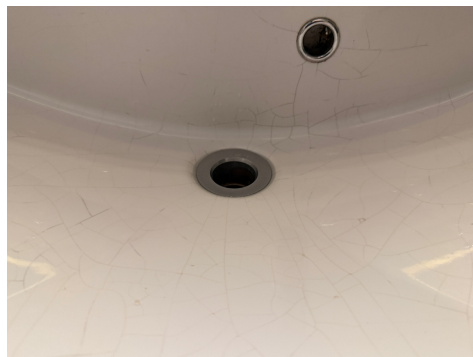
- Det er påvist andre avvik:
- Det er riss/krakelering i servant.

Riss/krakelering i servant.

Baderomsinnredning med servant må skiftes for å lukke avviket.

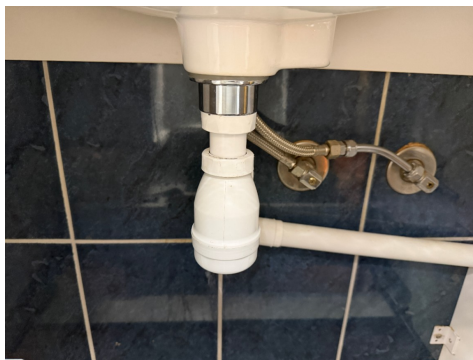
Røropplegg under servant.

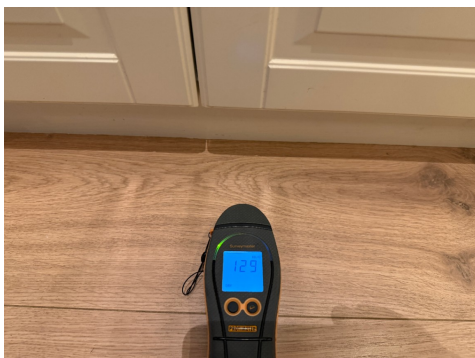
Ingen forhøyede fuktverdier ble registrert v/ utsatte områder.

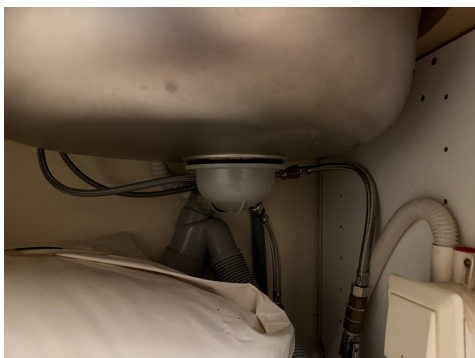
Rørøpplagg under vask.

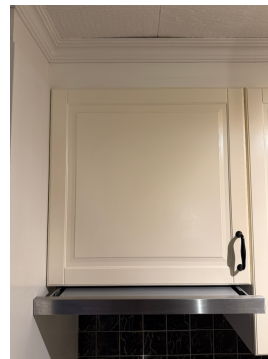
Kjøkkenventilator. Produsent: IKEA. Fra 2014. Ventilatorrør går ut igjennom yttervegg.

Pga ventilators alder må det påregnes vedlikehold, ev. utskiftninger v/behov.

Kjøkkenventilator.

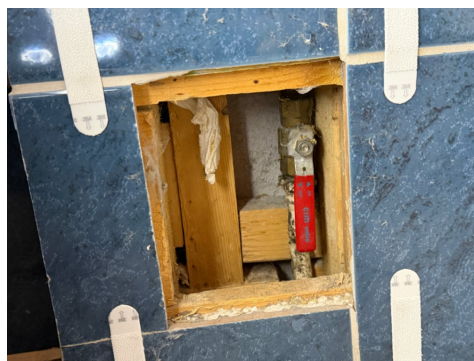
Stoppekran på eldre rørøpplagg gir en viss risiko for lekkasje og skader v/ bruk/testing. Jeg har derfor ikke testet at stoppekran fungerer.

Stoppekran på bad.

- Det er ikke behov for utbedringstiltak siden anlegget fungerer i dag, men ut ifra alder kan skader plutselig oppstå på eldre anlegg.
- I forbindelse med oppgradering av våtrom vil det være naturlig med utskiftning av rør.

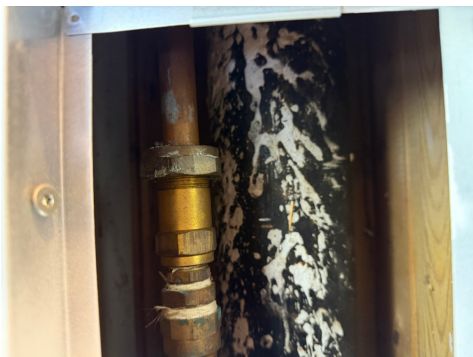
Rørkobling bak inspeksjonsluke i entre/gang/kjøkken.

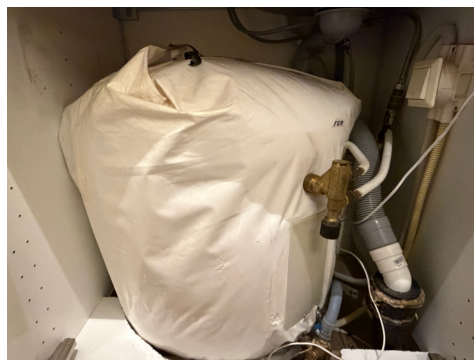
Overtrykksventil til varmtvannstank er drenert/tilkoblet kjøkkenavløp. Allikevel blir ikke dette regnet som en fullgod løsning. Det anbefales å montere lekkasjestopper som vil registrere lekkasje og stenge vanntilførselen til skadestedet. Leckasjestoppere hindrer ikke lekkasjer i å oppstå, men de kan effektivt redusere vannutstrømningsmengden ved en lekkasje og dermed begrense følgeskadene. Eventuelt bør varmtvannstank flyttes til rom med sluk.

Varmtvannstank i kjøkkenskap.

- Det er ikke behov for utbedringstiltak siden tanken fungerer i dag, men ut ifra alder kan skader plutselig oppstå på eldre tanker.

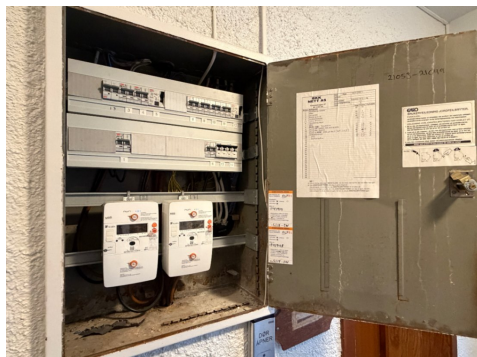
Sikringsskap i fellesarealer.

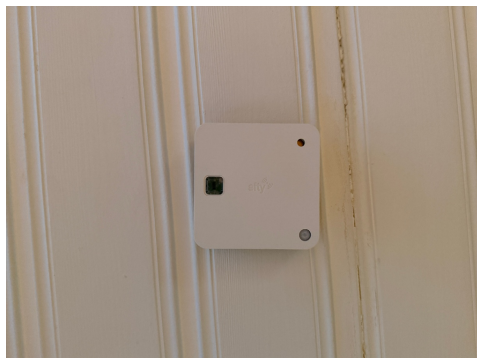
Sfty-røykvarsler i stue.

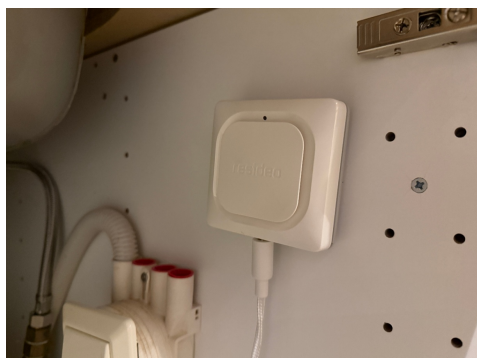
Sfty-vannsensor i kjøkkenskap.
