Tilstandsrapport

Enebolig

Moveien 15, 8520 ANKENES

Rapportdato: 04.06.2026

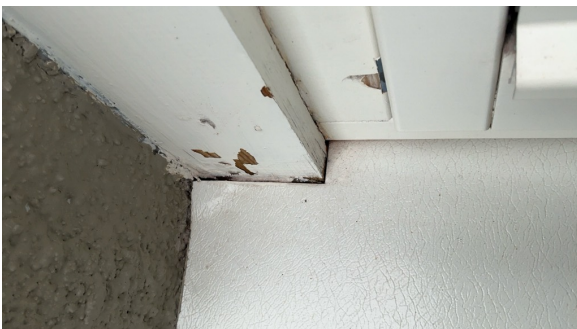
TG 2 Dører

Beslagsløsninger på enkelte dører er ikke fagmessig utført. Balkongdør ved kjøkken har beslag som går mot terskel og ikke inn i beslagsspor i terskel. Det er registrert avskrapet maling på dørkarm. Heve-/skyvedør har skade i pakning. Hovedytterdør mangler synlig beslag under terskel.

Mangelfulle beslag kan medføre økt risiko for fuktinntrengning og skadeutvikling i tilstøtende konstruksjoner. Skadde pakninger kan gi redusert tetthet og funksjon.

Beslag bør utbedres med fagmessige og godkjente løsninger. Skadet pakning bør skiftes, og utsatte overflater bør vedlikeholdes.

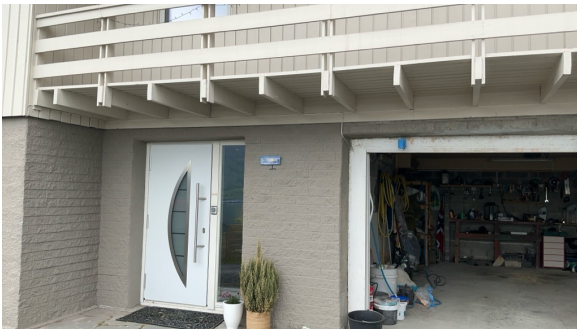
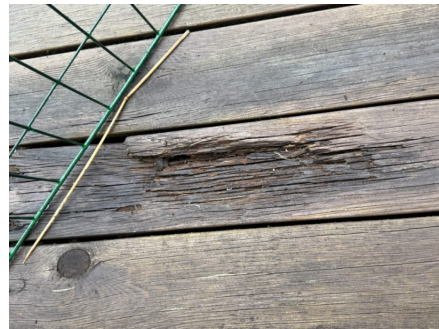
Det er påvist fukt-/råteskader i konstruksjonen. Trevirke og trepaneler fremstår værslitt med oppsprekking enkelte steder. Balkongen er utført som utkraget konstruksjon, noe som erfaringsmessig gir økt risiko for skjulte fukt- og råteskader i konstruksjonen.

Registrerte skader og værslitasje kan føre til videre nedbrytning av konstruksjonen. Utkragede balkonger har ofte begrenset inspeksjonsmulighet og økt risiko for skjulte skader og redusert bæreevne over tid.

- Råteskadede konstruksjoner må skiftes ut.
- Det må foretas tiltak for å lukke avviket.

Skadde og værutsatte bygningsdeler bør kontrolleres nærmere og nødvendige utbedringer utføres. Videre anbefales vedlikehold og eventuell utskifting av skadet trevirke for å begrense videre skadeutvikling.

Kostnadsestimat: 20 000 - 100 000

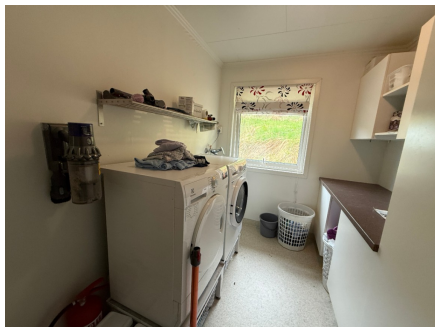
1.ETASJE > VASKEROM

- Det er vindu/dør med ikke fuktbestandige materialer i våtsonen (ved vask, dusj, badekar, osv.), løsningen eller byggematerialet er uegnet.

Vindu i våtsonen er utsatt for økt fuktbelastning og kan medføre risiko for fuktskader over tid. Blæret tapet/strie kan indikere fuktpåvirkning eller svikt i underlag/overflatebehandling.

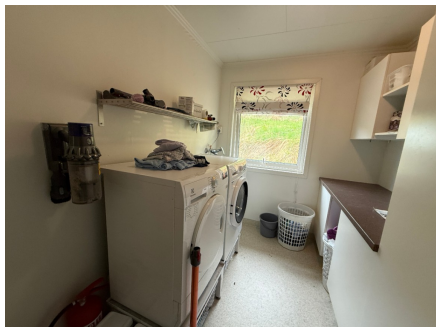
1.ETASJE > VASKEROM

Manglende synlig membran og høy alder på membranløsningen gir usikkerhet rundt tetthet og økt risiko for fuktpåvirkning/skjulte skader i konstruksjonen.

Våtrommet bør følges opp med jevnlig kontroll. Ved oppgradering eller rehabilitering anbefales etablering av dokumentert og fagmessig utført tettesjikt.

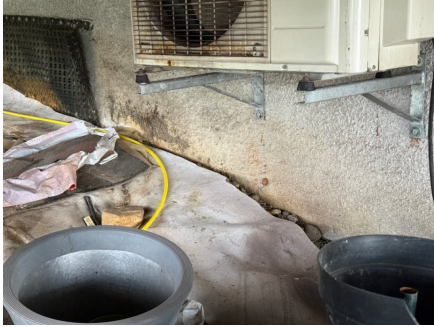
Utvendig tettesjikt ikke klemt i topp og stedvis avsluttet under terreng

Det anbefales nærmere vurdering og kontroll av drenering og utvendig fuktsikring. Utbedring av tettesjiktet avslutninger og innfesting bør vurderes for å opprettholde tilfredsstillende fuktsikring.
