# Tilstandsrapport

Rekkehus

Ryenbergveien 52 K, 0196 OSLO

Rapportdato: 06.01.2026

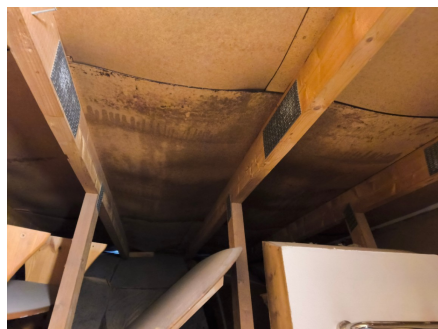
- Det er påvist fuktskjolder/skader i takkonstruksjonen.

Undertak er av sutakplater. Ved befaring ble det registrert synlige fuktskjolder på platene, noe som indikerer at konstruksjonen har vært utsatt for fuktbelastning. Fuktskjolder kan være et resultat av tidligere lekkasjer, kondensproblematikk eller utilstrekkelig lufting. Selv om det ikke nødvendigvis foreligger aktiv lekkasje på befaringstidspunktet, representerer dette en økt risiko for følgeskader.

Styret er ansvarlig for utbedring av fellesarealer.
