Ragnhilds vei 1 C, 1473

Tilstandsrapport

Eierskifte

Boligblokk

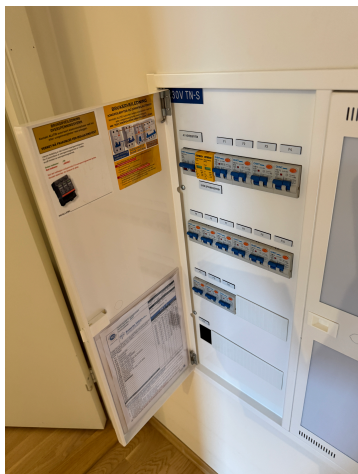
6.18 Elektrisk

Er det foretatt kontroll av det lokale el tilsyn i løpet av de siste 5 år	Nei
Type sikringer	Automatsikringer
Type anlegg	Skjult
Er det gjennomført arbeider etter opprinnelig byggeår?	Nei
Er det manglende samsvarserklæring på arbeider utført etter 01.01.1999?	Nei
Er det manglende kursfortegnelse?	Nei
Er det manglende samsvar mellom kursfortegnelse og antall sikringer?	Nei
Er det tegn på varmgang (termiske skader) på kabler, brytere, downlight, stikkontakter, og elektrisk utstyr?	Nei
Er kabler utilstrekkelig festet?	Nei
Er det tegn til at kabelinnføringer og hull i inntak og sikringsskap ikke er tette?	Nei
Spørsmål til eier: Løses sikringene ofte ut?	Nei
Spørsmål til eier: Har det vært brann, branntilløp eller varmgang i anlegget?	Nei

TG-1

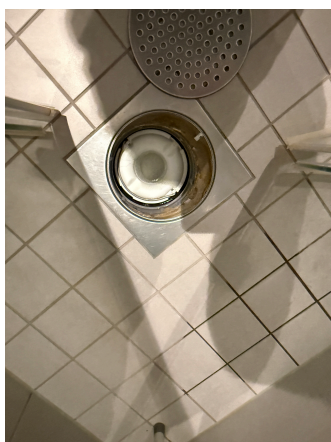
6.19 Avløpsrør

Type avløpsrør	Plast
Er det gjennomført arbeider på anlegget etter byggeår?	Nei
Er det manglende lufting av kloakk over tak?	Nei
Er det sen avrenning fra tappested?	Nei
Mangler det stakemuligheter på avløpsanlegget?	Nei
Har avløpsrør nådd en alder som gir økt risiko for skader eller følgeskader?	Nei

TG-1

Staking kan gjennomføres via avløp til installasjoner og sluk.

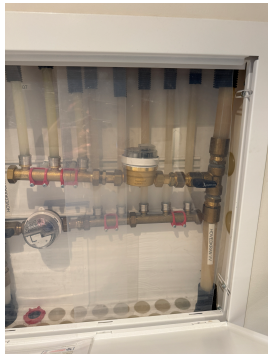
6.20 Vannledninger

Plast
Er det utført arbeider på anlegget etter byggeår?	Nei
Har vannrør nådd en alder som gir økt risiko for skader eller følgeskader?	Nei
Er det manglende isolering av vannrør hvor det er risiko for frost eller kondens?	Nei
Er det registrert tegn til lekkasjer eller skader på vannrør?	Nei
Er det redusert vanntrykk ved prøving av to tappesteder samtidig?	Nei
Er det manglende tilgjengelighet til stoppekran?	Nei
Er det dårlig funksjon på stoppekran?	Nei
Oppsummering av vannledninger	TG-1
Stoppekran er plassert i entre og fungerer som tiltenkt.

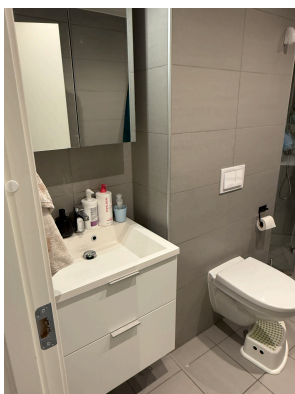
6.22 Våtrom:

Grå 30x30 fliser på gulv med varme, grå 30x60 fliser på vegger, Innfellbare dusjvegger, nedsenket gulv i dusjsone, gips-himling med downlight, hvit vask med møbel under, speil med lys over, innebygd wc, opplegg for vaskemaskin. Mekanisk avtrekk.

TG-1

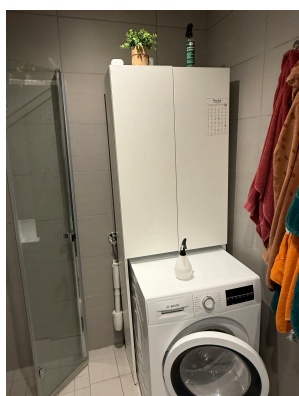
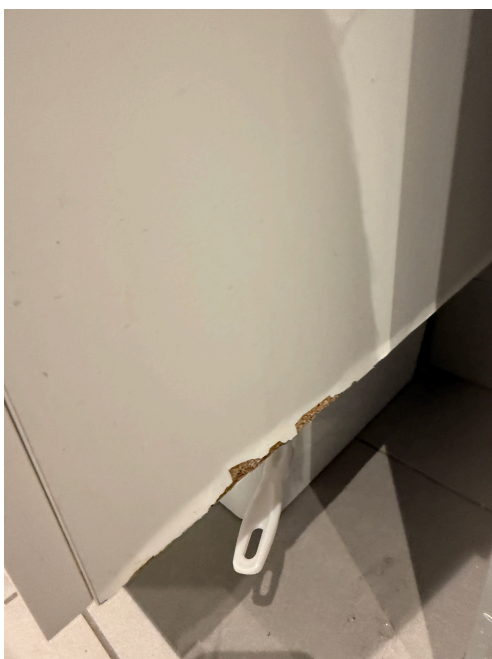
Er det skader på utstyr og innredning? Ja

TG-2

Fuktskade på innredning

Det registreres ingen fukt og fungerer som tiltenkt

Overvåk tilstanden jevnlig.

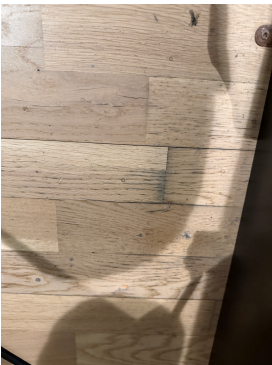
Oppsummering av overflater	TG-1
-----------------------------------	-------------

Gulvet har noe bruksmerker.
